Abbildung 0.1: Bauteilversuch 1: Kraft-Zeit

Abbildung 0.2: Darstellung des BT 1, mit Verbindungsmittel und Lasteinleiung

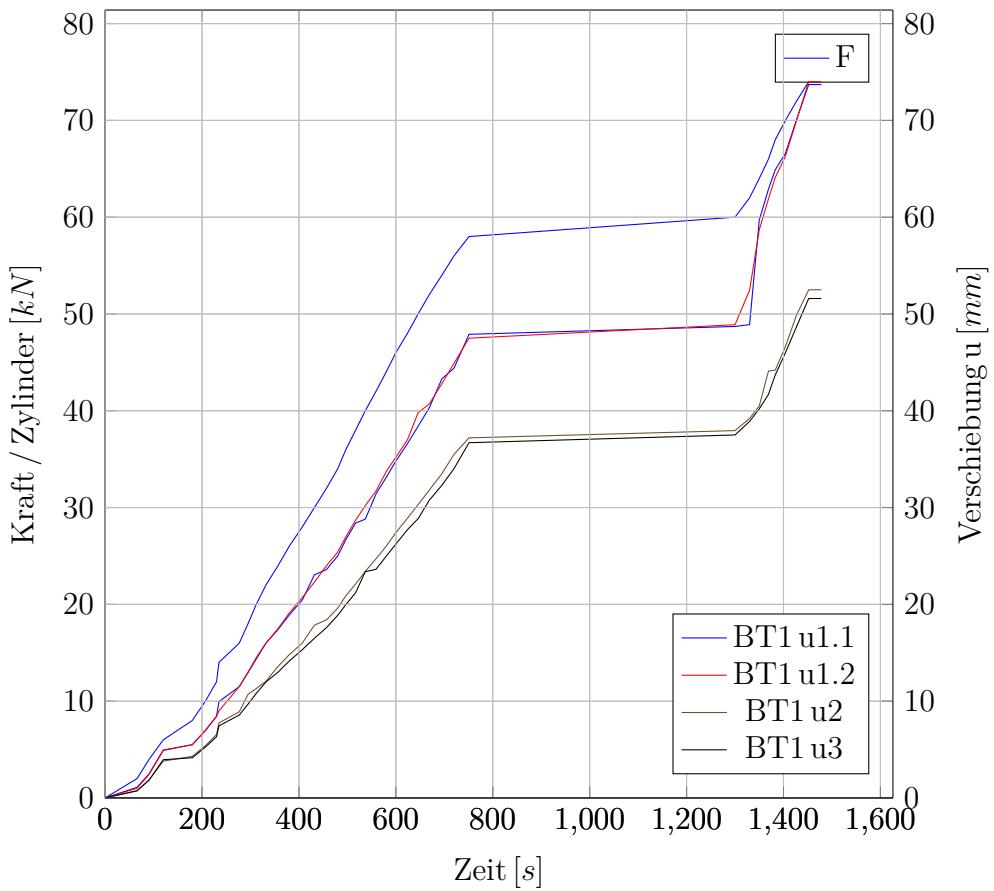
Es scheint, dass der Anzahl der Schrauben in Bezug auf die Durchbiegung, nur einen geringen Einfluss hat. Der zweite Bauteil weist eine geringe Steigung auf, dass auf die Vorschädigung zurückzuführen ist. Durch die Verwendung des schlechteren Klebers und die Verminderung der Schraubenanzahl, kann der Abfall erklärt werden. Der vierte Bau teil hatte keine mechanischen Verbindungsmitte in Verwendung, daher waren auch schon vor dem Versuch bzw. beim einbringen in die Prüfmaschine, Schädigungen entstanden. Es ist festzustellen, dass das Sandwich ohne mechanische Verbindungsmitte, eine zu geringe Steifigkeit aufweist. Jedoch kann die Anzahl, auf ein Minimum gesetzt werden.

Es kann die Annahme getroffen werden, dass die Anzahl der Schrauben keinen linearen Einfluss aufweisen.

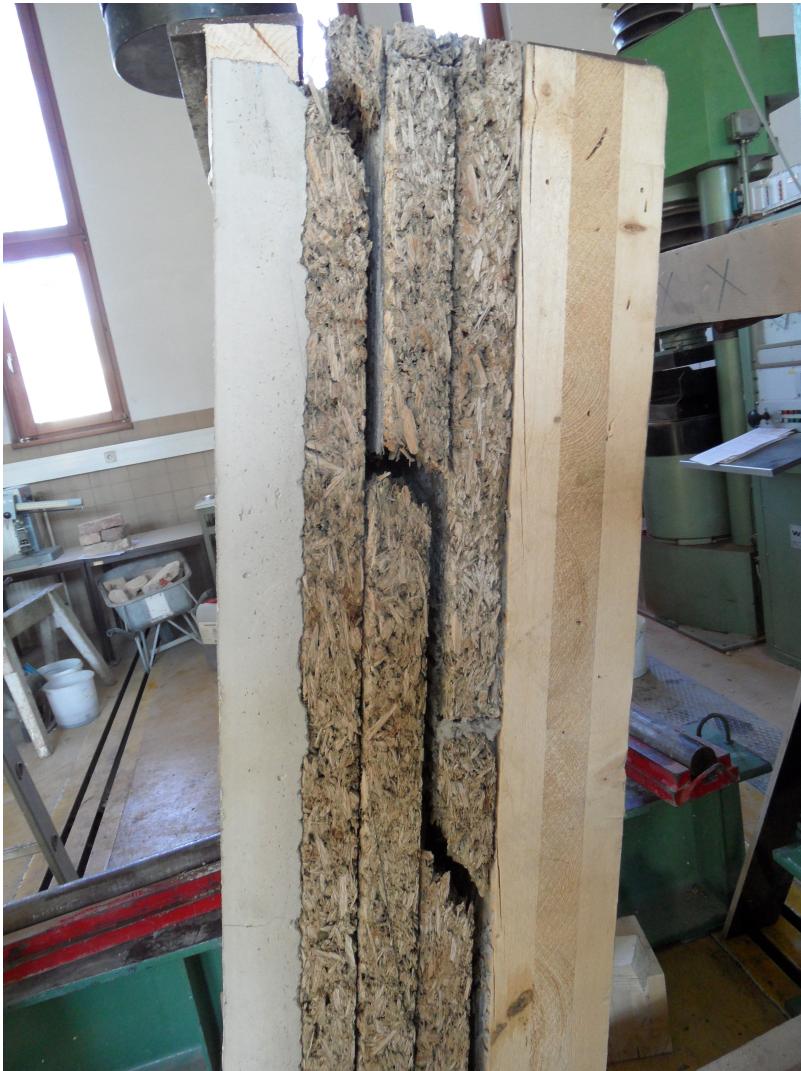
Abbildung 0.5: Darstellung des BT 1, mit Verbindungsmittel und Lasteinleiung

BT2 und erfuhr daher einen Lastzustand der nicht vorgesehen war. Durch das mittige Anheben war ein Kragarm und den Enden mit ca. 2,0 m Länge entstanden. Womit sich die Zug und Druckzone umgekehrte. So entstanden die Risse im Beton. Das Abheben der oberen Veloxschichten ist auf den verwendeten Kleber und dessen ungenügende Klebeeigenschaften zurückzuführen (laut einer Expertenaussage (Hr. Rössler, Fa. Sika)). Es ist noch festzuhalten das beim 1 Bauteilversuch ident vorgegangen worden ist. Aufgrund der Verringerung der Schraubenanzahl und der Verwendung eines anderen Klebers, ist ein Bauteil entstanden, der eine geringe Steifigkeit hat. Dies ist der Grund für die Schädigung des Bauteils.

In den Abblindungen ?? und ?? sind die Oberflächen abgebildet, in der Mitte des Trägers. Es sind Teilflächen zu erkennen, welche noch die Riffen der Zahnpachtel aufweisen und Teilflächen auf der gegenüber liegenden Seite, keine Benetzung mit dem Kleber aufweisen. In diesen Bereich hat nie ein Verbund stattgefunden. Es liegt hier kein Versagen der Veloxschicht vor, ausschließlich von der Klebeschicht, da keine Spuren des Veloxmaterials auf der gegenüberliegenden Seite feststellbar waren.
