# 1 Auswertung der Versuche

## 1.1 Allgemeines

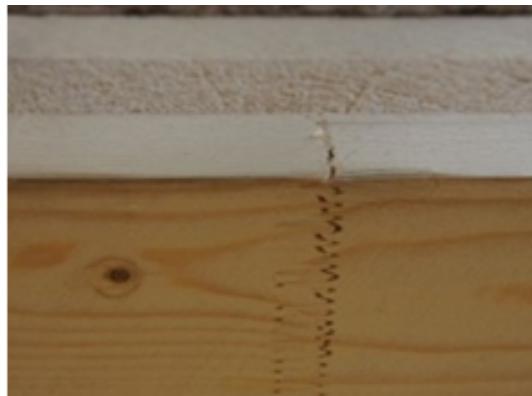
Abbildung 1.2: Versagen der Keilzinkung unter der Lasteinleitung vom Auflager A

Das erste Versagen wurde bei einer Last von 58 kN festgestellt. Unter der Last F vom Auflager A, brach die Keilzinkung der Brettsperrholzplatte. In der Abbildung 1.2 ist der Schaden am Bauteil darstellt. Beim weiteren Belasten traten zunächst Risse im Beton zwischen der Kraft F und dem Auflager A auf. Die maximale Belastung betrug 78 kN. Bei dieser Last hat die Verbundfuge zwischen Holz und Holzspanbeton im Bereich zwischen dem Betonriss und dem Auflager A versagt.

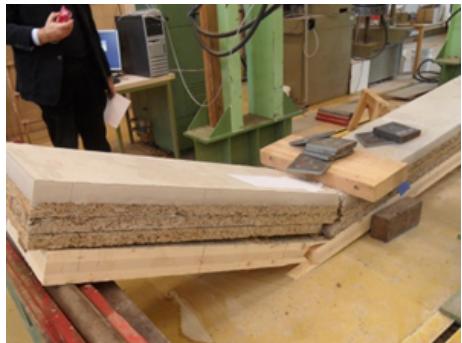
Abbildung 1.3: Bruch nach Wiederbelastung

Nach dem ersten Versagen und der Erreichung der maximalen Last, wurde der Bauteil nochmals belastet. Durch den nicht vorhandenen Verbund ergab sich ein Lastabfall auf eine Bruchlast von 48 kN. In der Abbildung 1.3 ist die Bruchstelle nahe der Krafteinleitung dargestellt. An dieser Stelle ist auch die Keilzinkung angeordnet und der Betonriss.

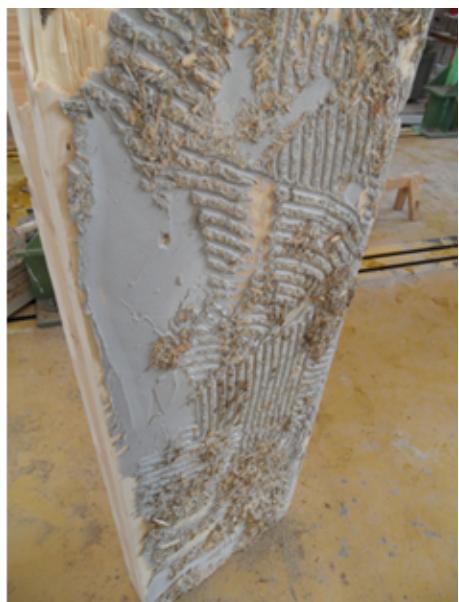
Abbildung 1.4: Bruchbild der CLT-Platte

Durch den Bruch konnte danach die Fuge zwischen Holzspanbeton und Holz betrachtet werden (Abbildung 1.4). Es zeigte sich, dass ca. ein Viertel der Fläche ungenügenden Verbund hatte. Bei näherer Betrachtung wurde ersichtlich, dass in diesem Bereich des Trägers zwei Schrauben nicht aus dem Holz aufgezogen waren, sondern gebrochen sind. Die Restlichen sechs Schrauben versagten durch Herausziehen aus der Brettsperrholzplatte. Ein Grund für das Versagen der Verbundfuge und der Keilzinkung, dürfte in der ungenügenden Vernetzung der Klebeschicht zwischen Holz und Holzspanbeton liegen. Durch den unzureichenden Verbund kam es zu höheren Biegespannungen in den Teilquerschnitten Holz und Beton und damit zum Bruch der Keilzinkung.

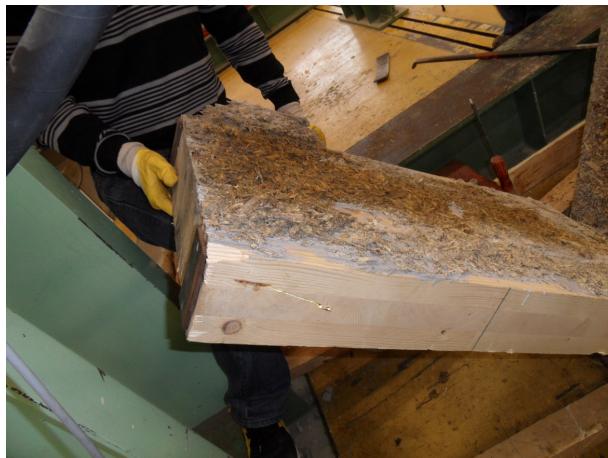
Abbildung 1.12: bruchbild scherversuch

Auf den Bruchbildern ist erkennbar, dass die innere Festigkeit des Velox in der Verbundfuge zwischen der CLT-Schicht und dem Holzbeton versagt hat. Der Kleber ist nur gering in das Velox eingedrungen und hat somit wenige Bestandteile gebunden. Es sind teilweise Stellen erkennbar, die keinen oder nur geringen Anteil des Holzbetons aufweisen haben. Dies ist auf Verarbeitungsmängel zurückzuführen. Bei dem Versuch wurden alle Schrauben aus dem CLT ausgezogen und keine wurde abgerissen.

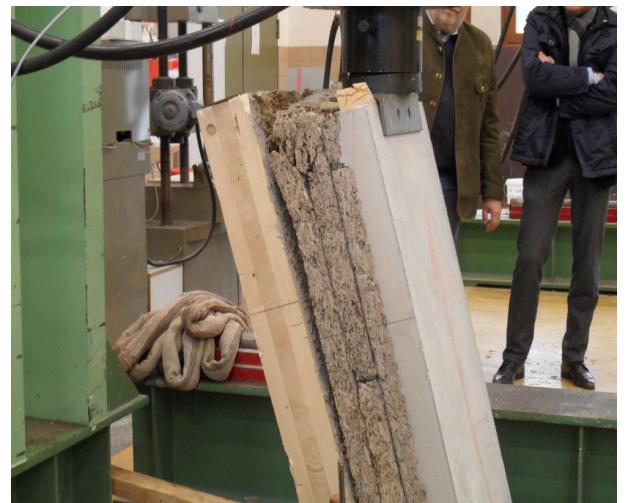
Abbildung 1.13: bruchbilder scherversuch

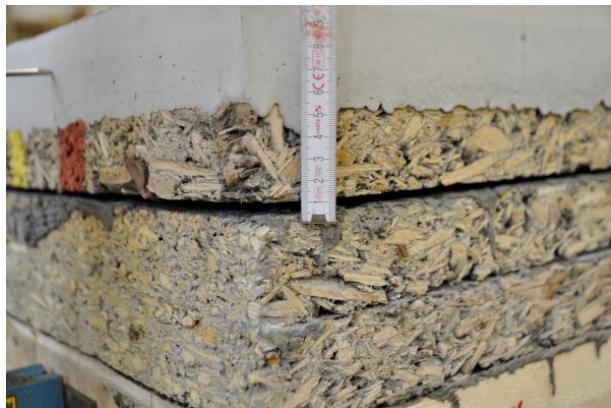
Der Versuchskörper hat wie in den Abbildungen 1.18 und 1.17 dargestellt, einige Schädigungen aufgewiesen. Es sind die Ergebnisse daher mit Vorsicht zu sehen. Auf den beiden Enden des Bauteil hatte sich die obersten Schichten der Veloxplatten von einander abgehoben. Weiters waren noch Risse in der Betonschicht im Bereich der 1/4 Punkte zu erkennen. Die Schädigung sind beim Einlegen des Trägers in die Prüfanlage aufgetreten. Der Träger wurde mit 2 Gurten, eher mittig, angehoben und erfuhr daher einen Lastzustand der nicht vorgesehen war. Durch das mittige Anheben war ein Kragarm und den Enden mit ca. 2,50 m Länge entstanden. Womit sich die Zug und Druckzone umgekehrte. So entstanden die Risse im Beton. Das Abheben der oberen Veloxschichten ist auf den verwendeten Kleber zurückzuführen. Er hatte zu geringe Klebeeigenschaften und es wurde laut einer Expertenaussage (Hr. Rössler) der Kleber zu gering aufgetragen. Es ist noch festzuhalten das beim 1 Bauteilversuch ident vorgegangen worden ist. Aufgrund der Verringerung der Schraubenanzahl und der Verwendung eines anderen

Klebers, ist ein Bauteil entstanden, der eine geringe Steifigkeit hat. Dies ist der Grund für die Schädigung des Bauteils.

Abbildung 1.17: schädigung velox

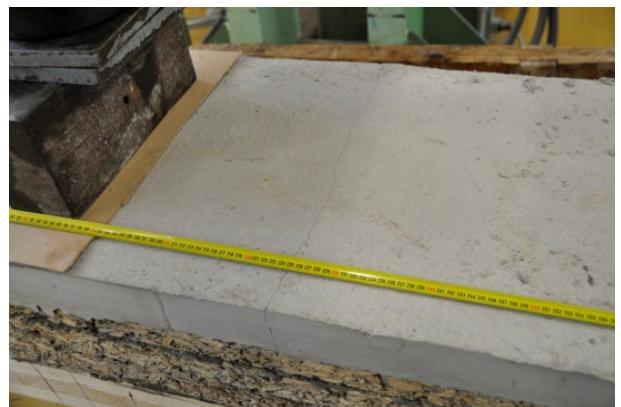
Abbildung 1.18: Schädigung des Betons

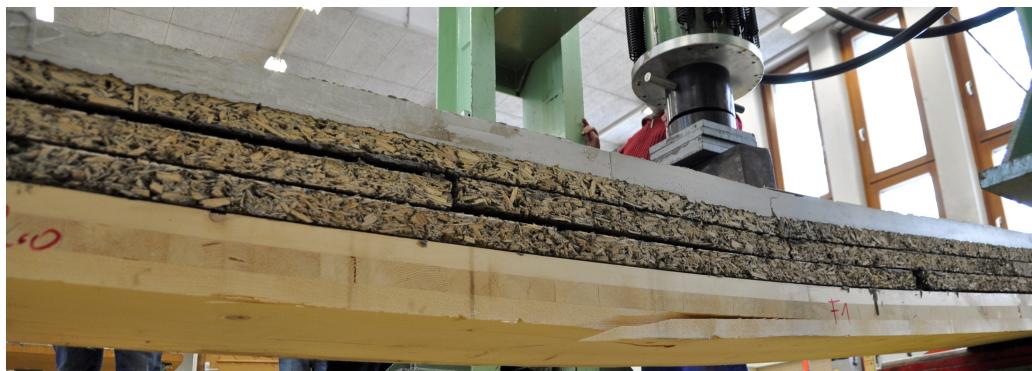
In der Abbildung 1.19 sind die maßgebenden Schädigungen abgebildet, die beim Versuch aufgetreten sind. Es ist ein Riss im Beton, im Bereich der Lasteinleitung zu sehen, der jedoch schon vor dem Versuch entstand. Es ist weiter zu erkennen, dass die Veloxschichten in der Mitte des Träger keinen Verbund hatten und sich von einander abhoben. Der Riss in der CLT-Platte ist bei der Laststufe von ca 22kN aufgetreten.

Abbildung 1.19: Darstellung des Versagen

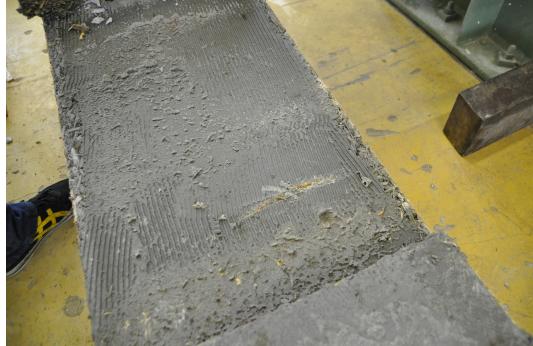
In den Abbildungen 1.20 und 1.21 sind die Oberflächen abgebildet, die zur großen Fuge führten. Es sind Teilflächen zu erkennen, welche noch die Rissen der Zahnpachtel aufweisen und Teilflächen auf der gegenüber liegenden Seite, die keine Benetzung mit dem Kleber vorweisen. In diesen Bereich hat nie ein Verbund stattgefunden. Es liegt

Abbildung 1.20: Oberfläche der aufgetragenen Schicht

hier kein Versagen der Veloxschicht vor, ausschließlich von der Klebeschicht, da keine Spuren von der Veloxplatte auf der unteren feststellbar

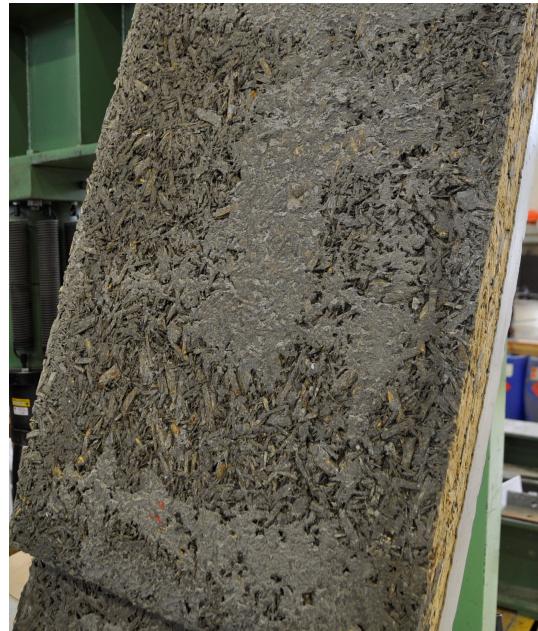
Abbildung 1.21: Oberfläche der aufgelegten Schicht

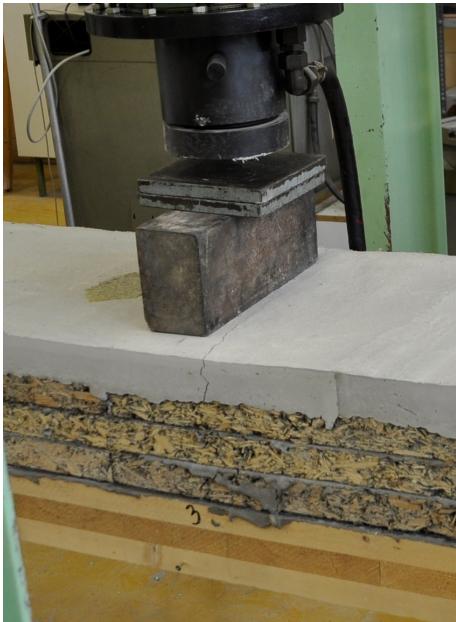
Der Bauteil hatte keine Beschädigungen vor dem Versuch. Die ersten Schadenserscheinungen traten als Risse im Beton, im Bereich der Lasteinleitung, ein. In der Abbildung 1.25 ist der Riss ersichtlich. Weitere Schäden an dem Versuchskörper waren an der selben Stelle, in der Veloxschicht, erkennbar. Die Risse traten kurz vor dem erreichen der Höchstlast von 58 kN auf. In der Abbildung 1.26 darstellt, ist ein Spalt, der im Laufe des Versuchs entstanden ist. Im Bereich zwischen der Lasteinleitung und dem Auflager B war ein Spalt von 1cm entstanden.

Abbildung 1.25: Darstellung des Risse im Beton und Holzbeton

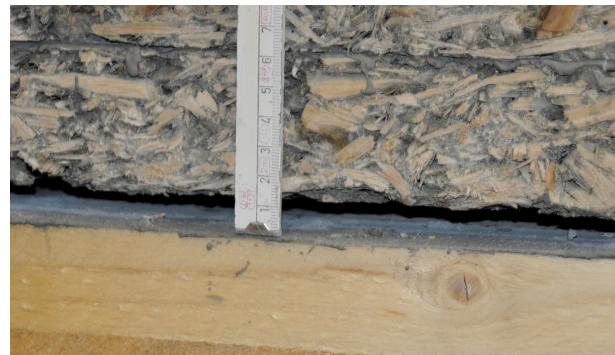
Abbildung 1.26: Spalt zwischen CLT und Holzbeton

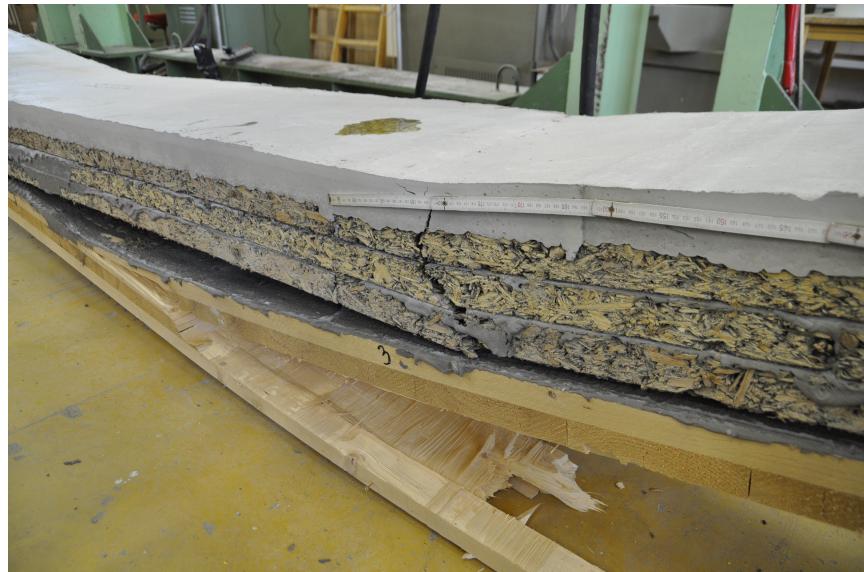
Nach dem ersten Versagen und der Erreichung der maximalen Last, wurde der Bauteil nochmals belastet. Durch den nicht intakten Verbund ergab sich eine Bruchlast von 40 kN. In der Abbildung 1.27 ist die Bruchstelle nahe der Krafteinleitung dargestellt. Man erkennt die Risse von der oberen Betonschicht bis zur letzten Holzbetonschicht. In diesem Bereich wurde nach dem Bruch ein Asteinschluss festgestellt, womit eine weitere Schwachstelle entdeckt wurde.

Abbildung 1.27: Bruch nach Wiederbelastung

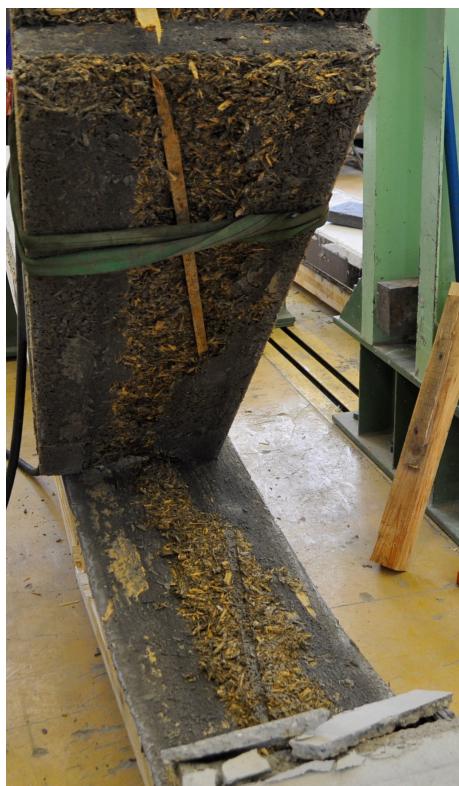
Abbildung 1.28: Oberflächbild:  
CLT-  
Platte und  
Holzspanbeton

Durch den Bruch konnte danach die Fuge zwischen Holzspanbeton und CLT-Platte betrachtet werden (Abbildung 1.28). Es zeigte sich, dass die in der Mitte des Bauteils der Holzbeton versagte hatte und in den Randzonen der Kleber zu geringe Vernetzung aufwies. Diese Auffälligkeit konnte auch an den Trägerenden beobachtet werden. Die Schrauben wurden in dem Versuch alle ausgezogen und keine zerstört. Im weiteren sind geringe Flächen zu erkennen, wo die Haftung des Klebers auf der CLT-Platte zu gering war.

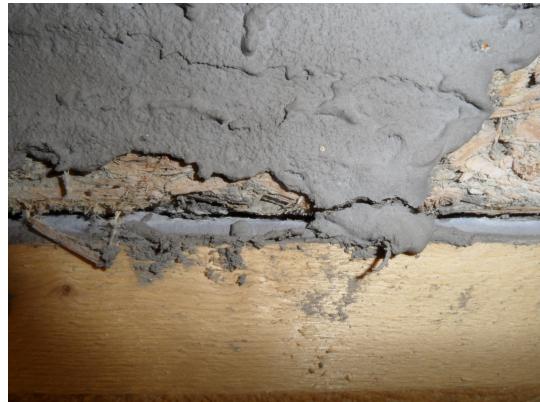
Der Versuchskörper hat wie in den Abbildungen 1.33 dargestellt, einige Schädigungen aufgewiesen. Es sind die Ergebnisse daher mit Vorsicht zu sehen. Auf den beiden Enden des Bauteil hatte sich die unteren Schichten der Veloxplatten von der CLT-Platte gelöst. Weiters wurden Risse in der Betonschicht im Bereich der 1/4 Punkte festgestellt. Die Schädigung sind beim Einlegen des Trägers in die Prüfanlage aufgetreten. Der Träger wurde mit 2 Gurten angehoben und erfuhr daher einen Lastzustand der nicht vorgesehen war. Durch das Anheben war ein Kragarm und den Enden mit ca. 2,00 m Länge entstanden. Womit sich die Zug und Druckzone umgekehrte. So entstanden die Risse im Beton. Das Abheben der oberen Veloxschichten ist auf den verwendeten Kleber zurückzuführen. Der Kleber hatte eine zu geringe Festigkeit, um die Eigenlast aufzunehmen. Ein weiterer Grund war, der Verzicht auf mechanische Verbindungsmittel, womit bei den anderen Versuchen keine Probleme vorhanden waren.

Abbildung 1.33: Rissdarstellung in der unteren Klebefuge

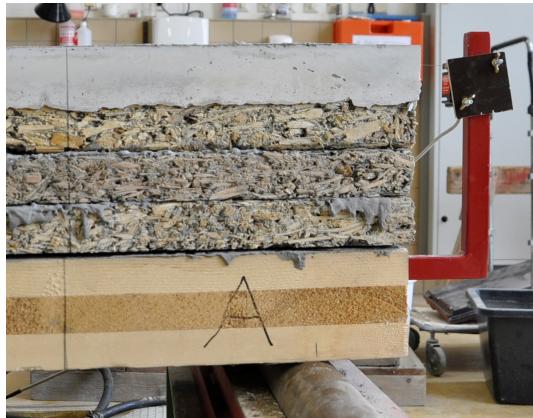
In der Abbildung 1.34 sind die maßgebenden Schädigungen abgebildet, die beim Versuch aufgetreten sind. Es ist eine horizontale Verschiebung beim Auflager A zu erkennen. Die Verschiebung der Fuge wurde hauptsächlich auf dieser Auflagerseite A festgestellt. In der Abbildung 1.35 sind Risse im Beton und in der Veloxschicht zu sehen, die im Bereich der Lasteinleitung entstanden sind. Schädigungen in der CLT-Platte waren keine erichtetlich, die traten nach dem Versagen der oberen Schichten auf.

Abbildung 1.34: Darstellung des Versagen

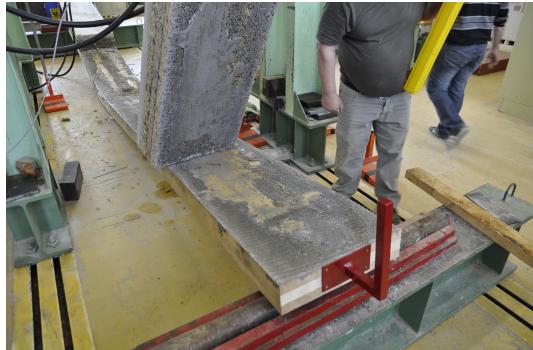
In den Abblindungen 1.36 und 1.37 sind die Oberflächen abgebildet, im Bereich der beiden Auflager. Es sind Teilflächen zu erkennen, welche noch die Riffen der Zahnpachtel

aufweisen und Teilflächen auf der gegenüber liegenden Seite, die keine Benetzung mit dem Kleber vorweisen. In diesen Bereich hat nie ein Verbund stattgefunden. Es liegt hier kein Versagen der Veloxschicht vor, ausschließlich von der Klebeschicht, da nur geringe Spuren des Klebers auf der Veloxplatte feststellt wurde. Es ist zu Vermuten, dass während des Aushärten des Klebers, sich die Veloxplatten gekrümmmt haben.

Abbildung 1.36: Oberfläche der Klebefuge im Auflagerbereich B

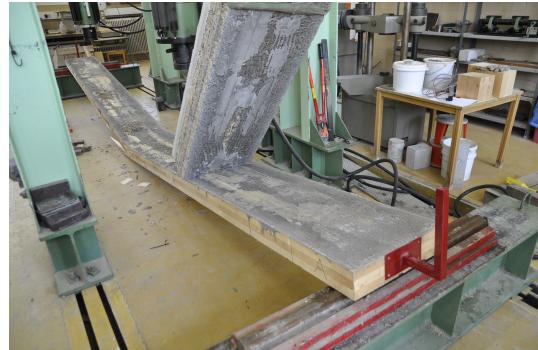
Abbildung 1.37: Oberfläche der Klebefuge im Auflagerbereich A
