BESANÇON (25)

Cathédrale Saint-Jean

**Restauration du clocher
Lot n° 6 : Campanaire – Horloge
Tranche Ferme**

D.O.E.

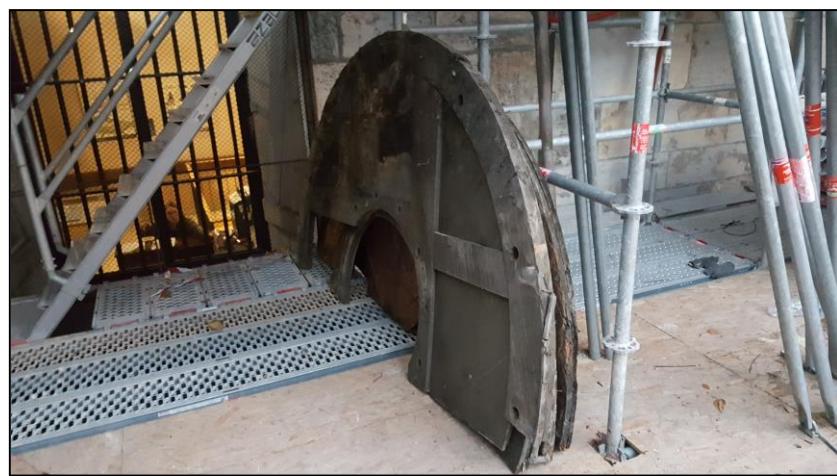
Lors de cette opération, nous avons constaté que des visiteurs mal intentionnés avaient endommagé l'un des cardans de transmission du mouvement des aiguilles.

Ces dommages ont été commis entre la fin de la mise en place de l'échafaudage et notre intervention pour la dépose des cadrans.

Un devis complémentaire pour ces réparations a été établi.

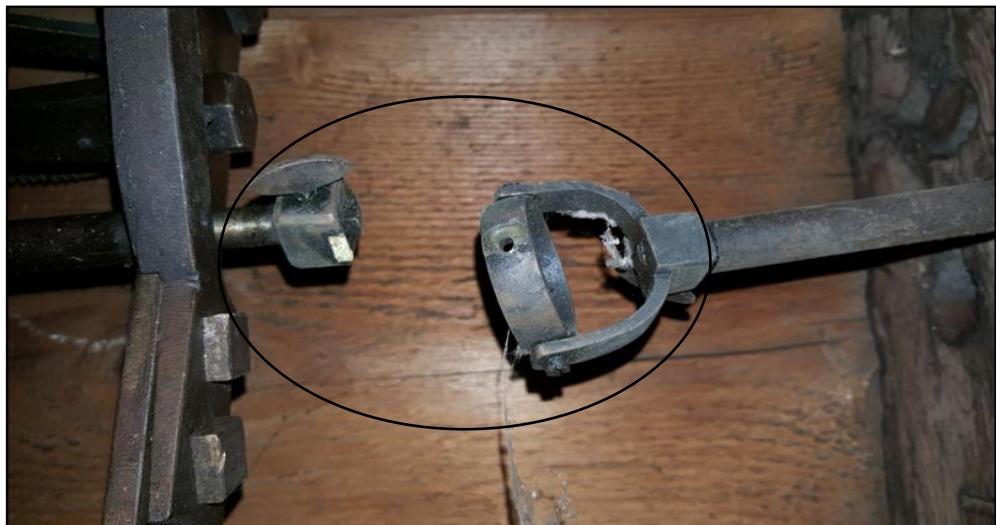
Cardan de transmission cassé avant la dépose des cadrans

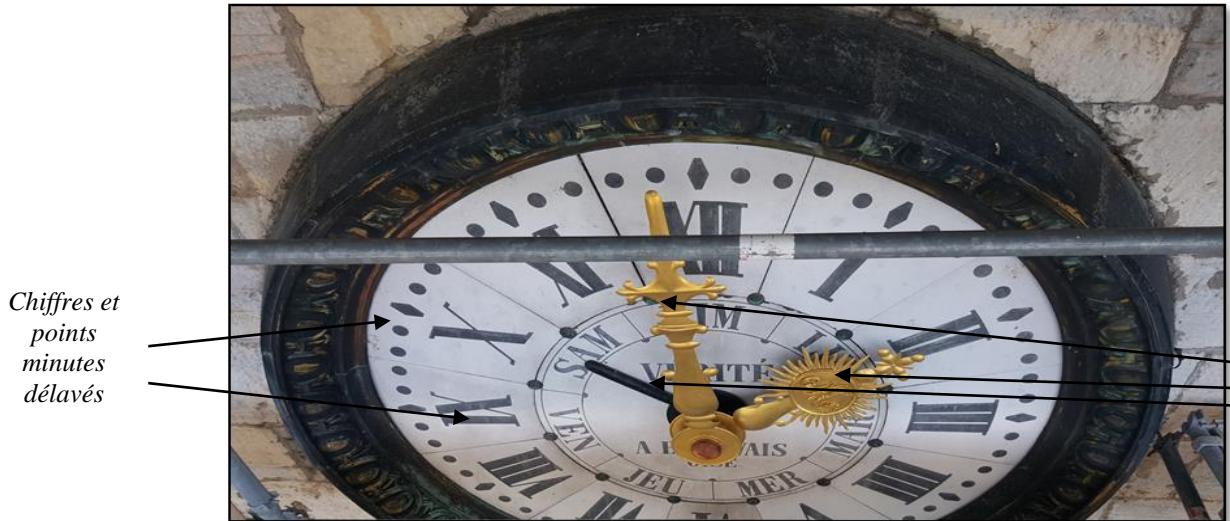
Vue d'ensemble du cadran avant sa dépose

Les aiguilles et leur minuterie mécanique ont été restaurés par nos soins en 1997. Ces éléments mécaniques restaurés en 1997 sont en bon état même si nous avons constaté une oxydation superficielle des éléments en acier.

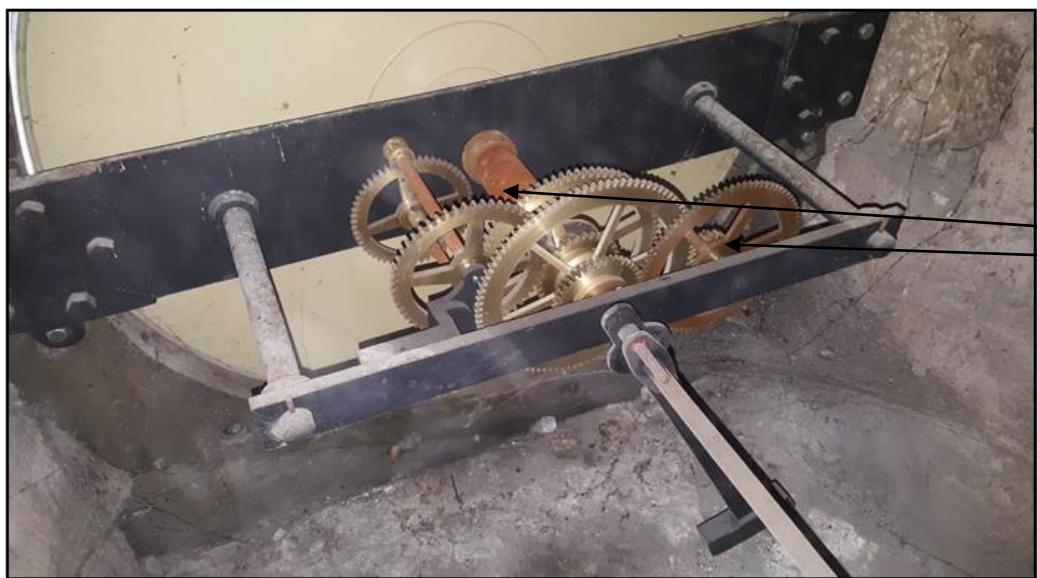
Eléments mécaniques d'entraînement des aiguilles du cadran Est

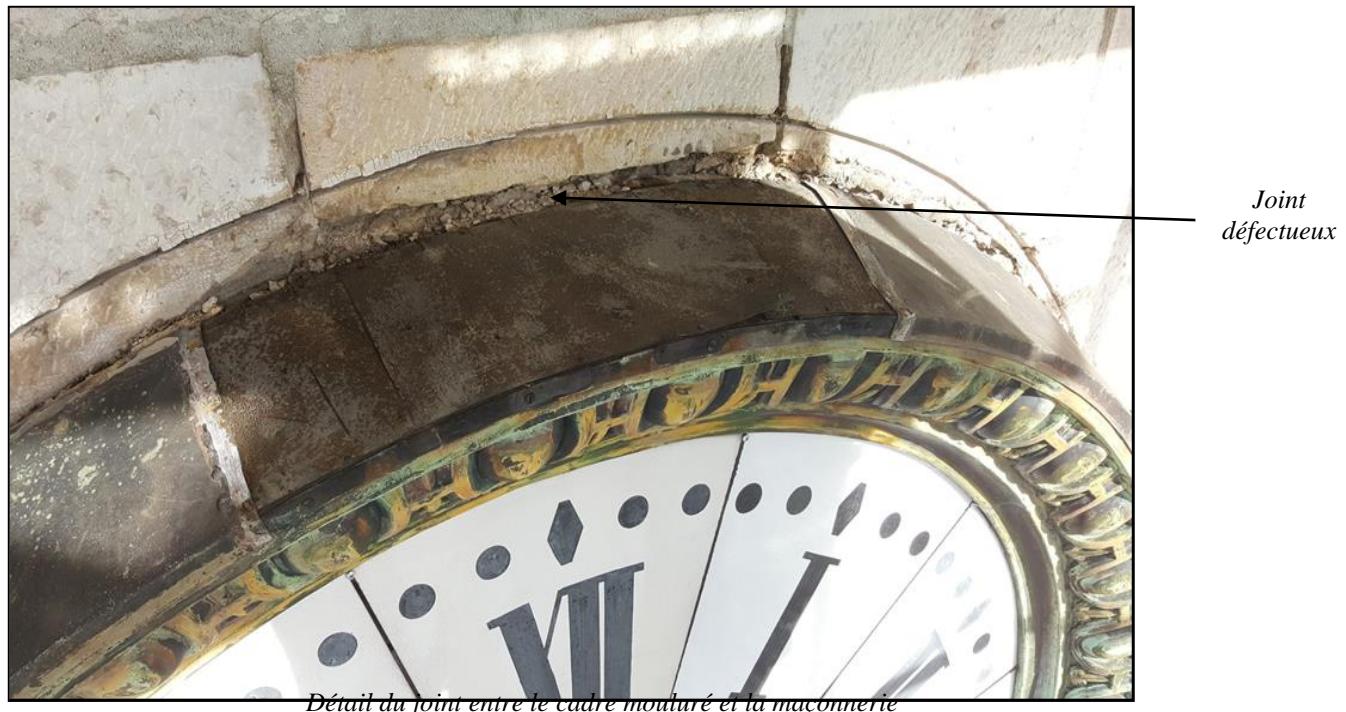
Le joint entre la maçonnerie et la moulure est défectueux.

On peut toujours constater, comme nous l'avions déjà signalé en 1997, que la moulure était à l'origine dorée à la feuille avec un effet d'ombre par des zones qui semblent ne pas avoir été dorées.

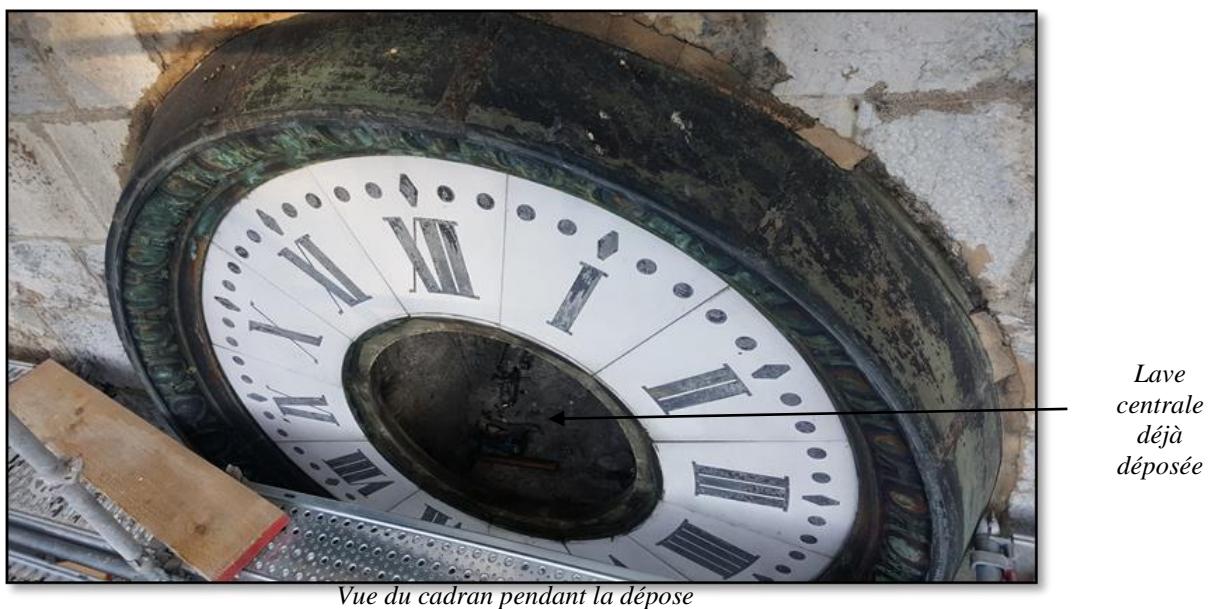
Les chiffres et points minutes sur les éléments en lave émaillés sont délavés.

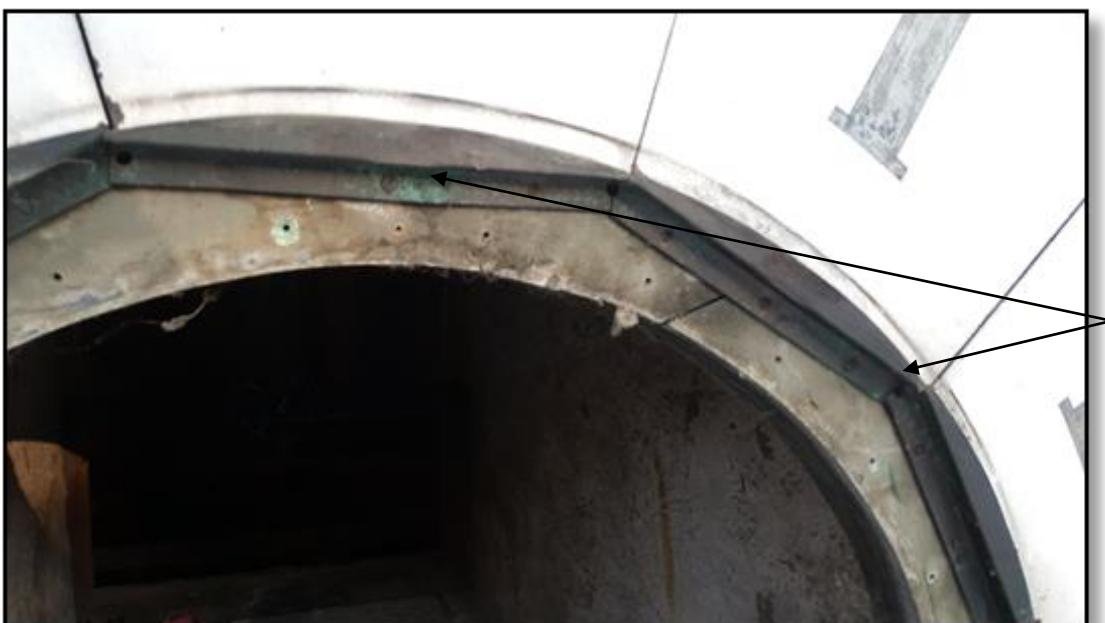
Les équerres de maintien des éléments en lave sont corrodées. La visserie ne tient plus sur le fond en bois. Le support en bois est en très mauvais état.

Détail des de la fixation du support en bois

Equerres et visserie défectueuses

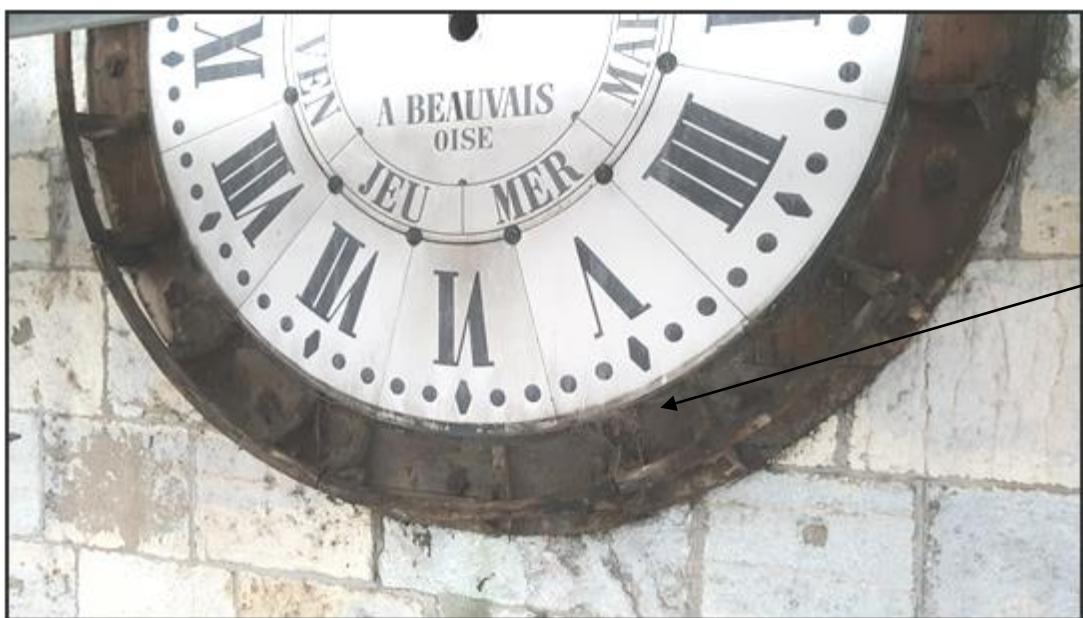
Après avoir retiré la moulure métallique, nous avons constaté que le support en bois du cadran était en décomposition.

Détail du support en bois

bois du cadran en décomposition

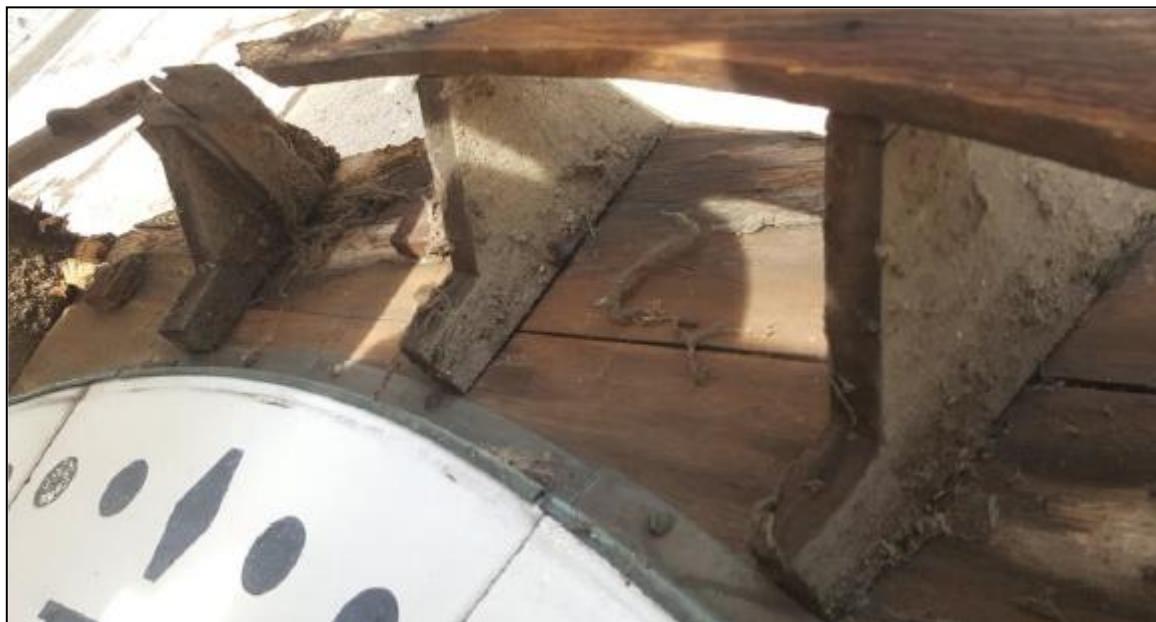
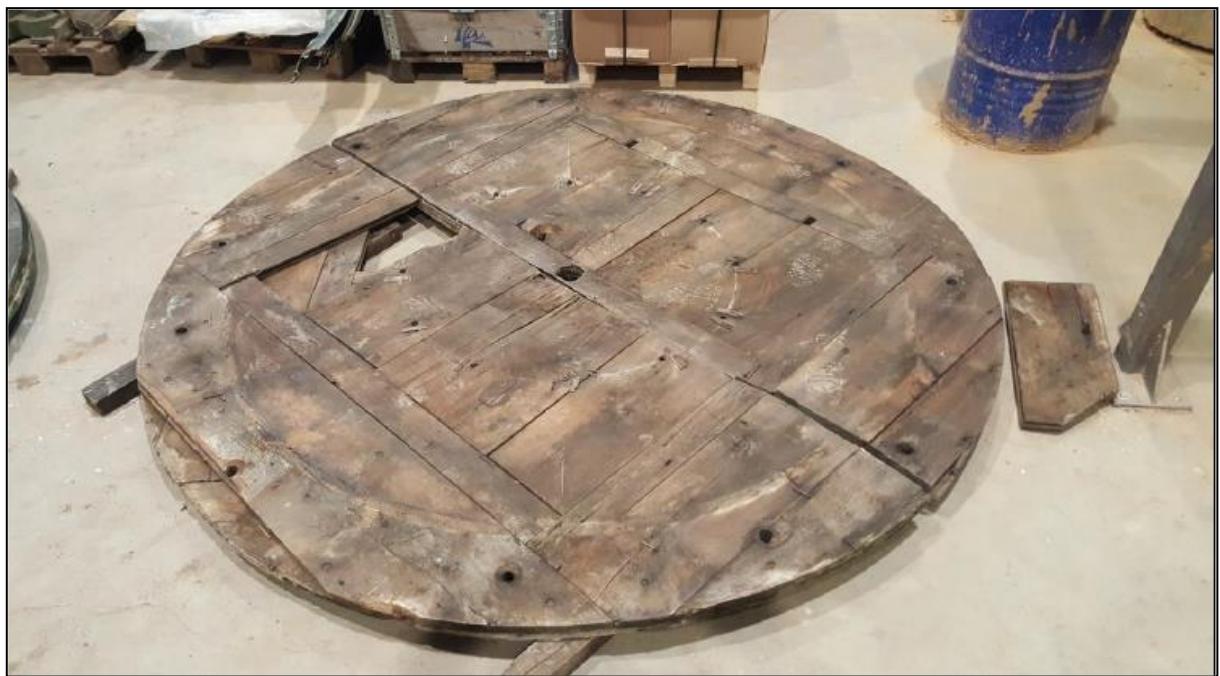
Lors de la dépose, nous avons constaté que les éléments du fond en bois étaient fortement endommagés et en grande partie en voie de décomposition, de même que les chevalets en bois permettant la fixation du cadre mouluré métallique.

Les éléments en bois encore entier n'offrent plus une résistance nécessaire pour permettre leur remontage et le maintien à long terme des plaques de lave émaillée.

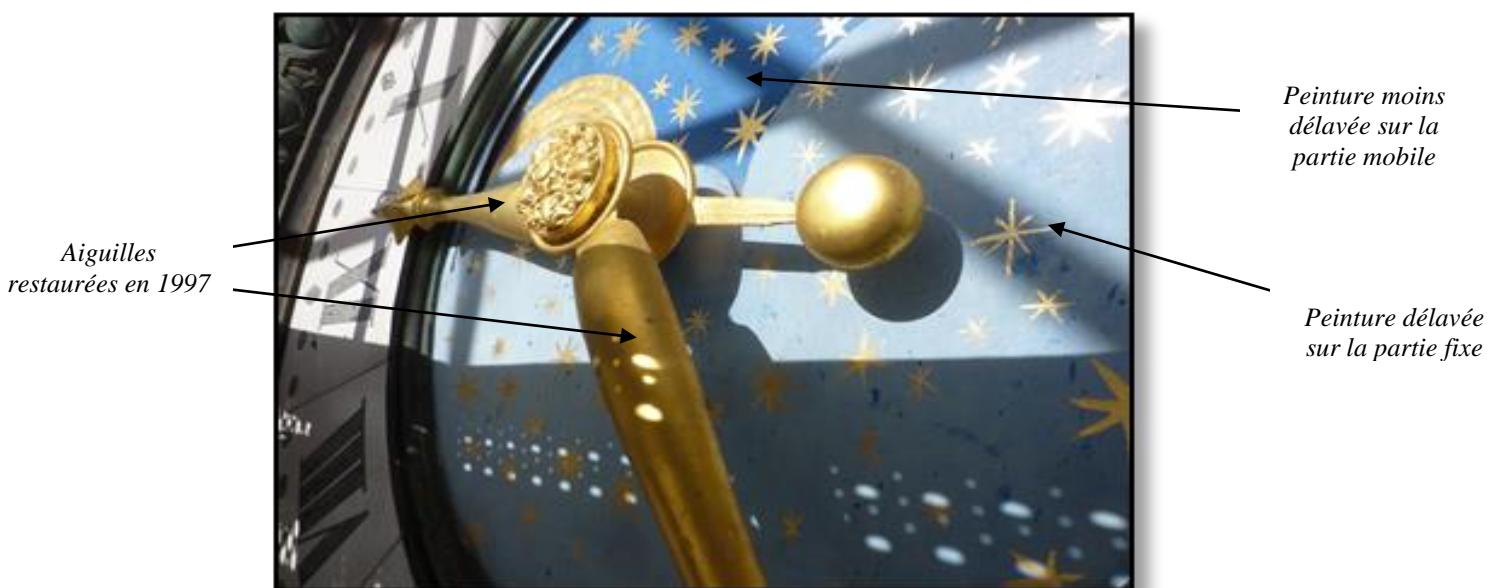
Les aiguilles restaurées en 1997 par nos soins sont en bon état. Les éléments peints sont délavés mais non oxydés. On notera la différence de teinte causé par un délavage différent entre la partie fixe et la partie mobile de la phase lunaire.

Détail des aiguilles et disque lunaire du cadran sud

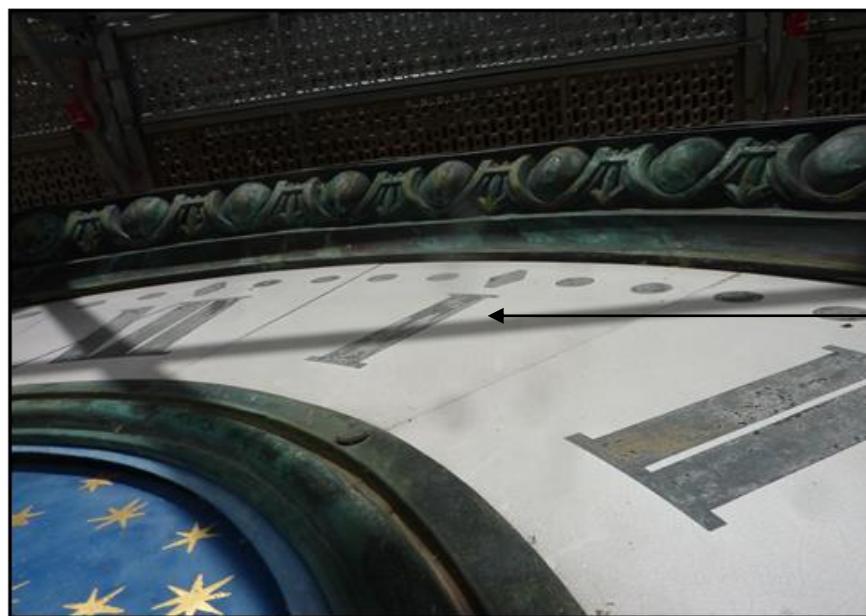
Les éléments en lave émaillés sont délavés et la couleur des chiffres et points minutes tend à s'estomper.

Détail des chiffres et points minutes

Chiffres et points minutes délavés

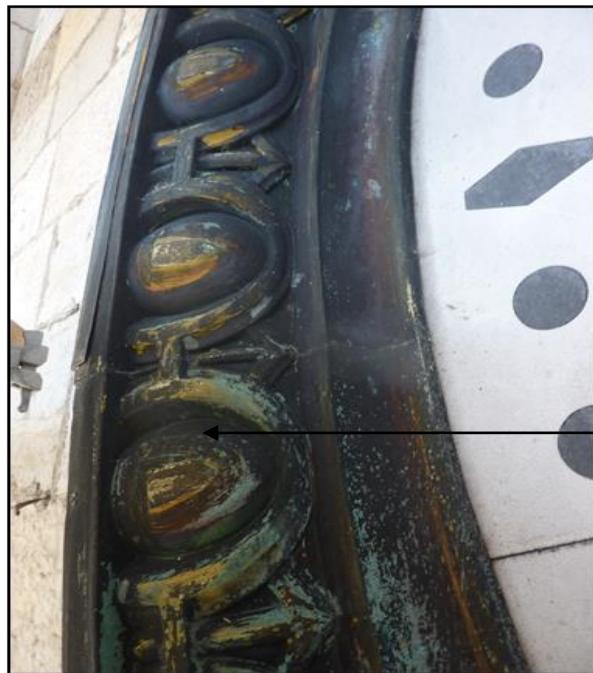
Les éléments en cuivre subsistant de la moulure d'origine montrent toujours des traces de dorure comme nous l'avions constaté en 1997.

Traces de dorure

Traces de dorure subsistant sur la moulure en cuivre

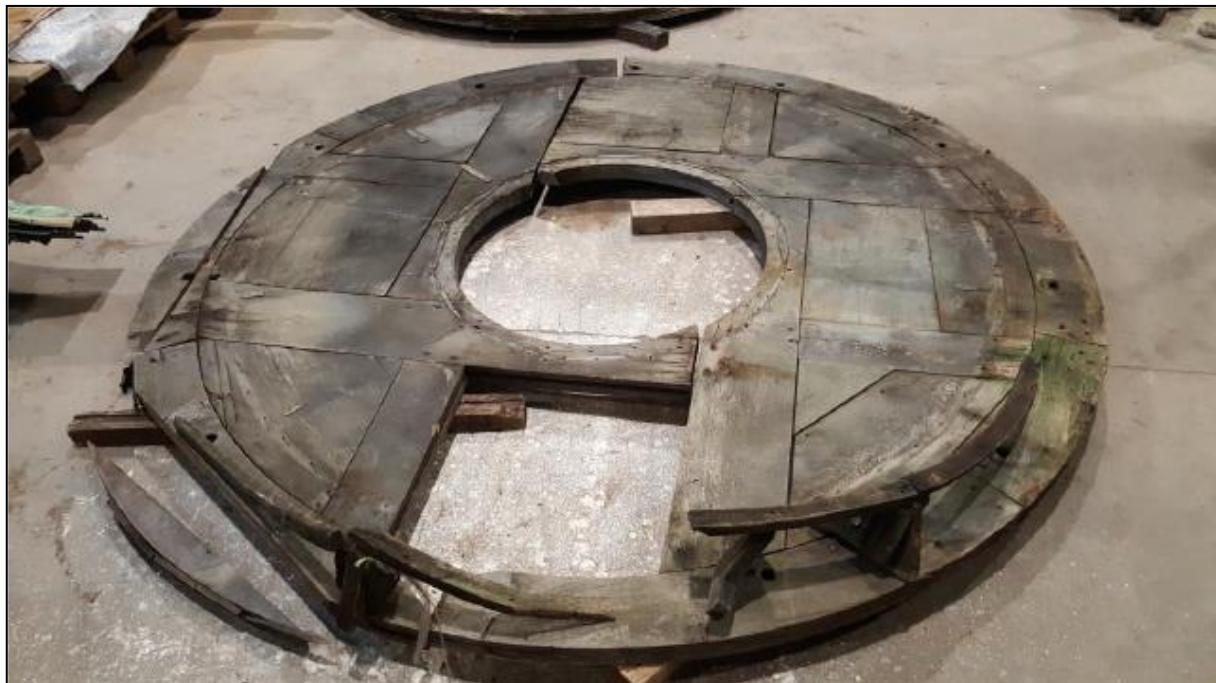
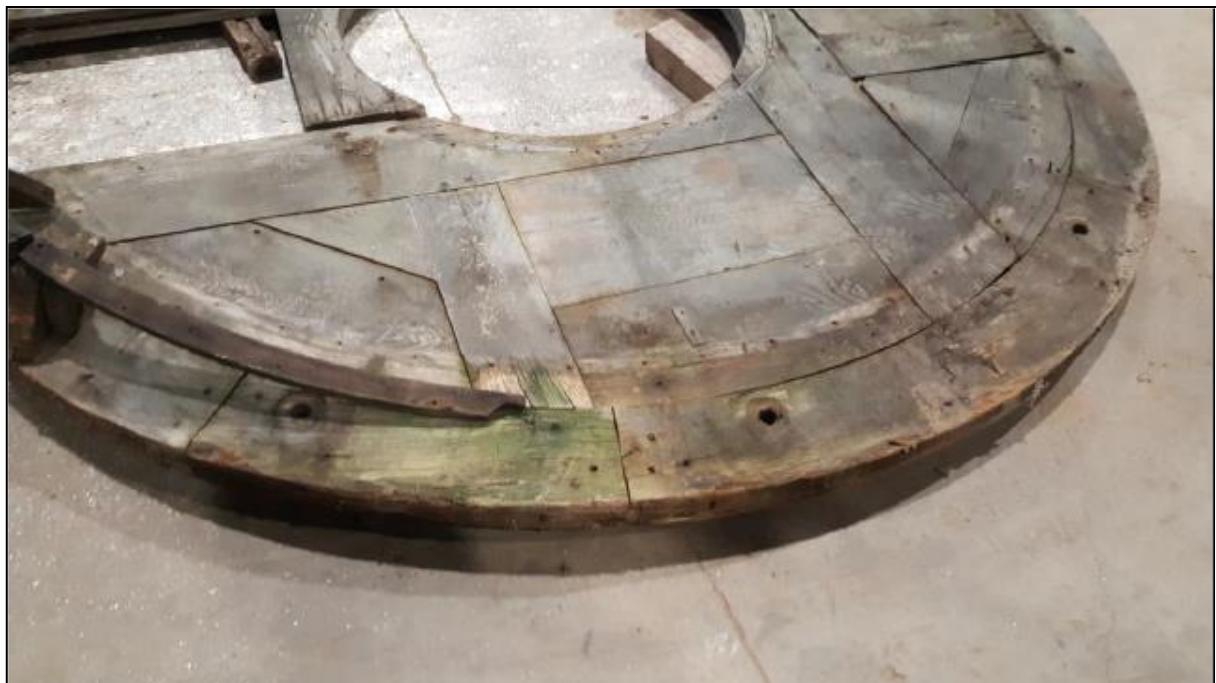
Lors de la dépose, nous avons constaté comme pour le cadran Est que les éléments du fond en bois étaient fortement endommagés et en grande partie en voie de décomposition, de même que les chevalets en bois permettant la fixation du cadre mouluré métallique.

Les éléments en bois encore entier n'offrent plus une résistance nécessaire pour permettre leur remontage et le maintien à long terme des plaques de lave émaillée.

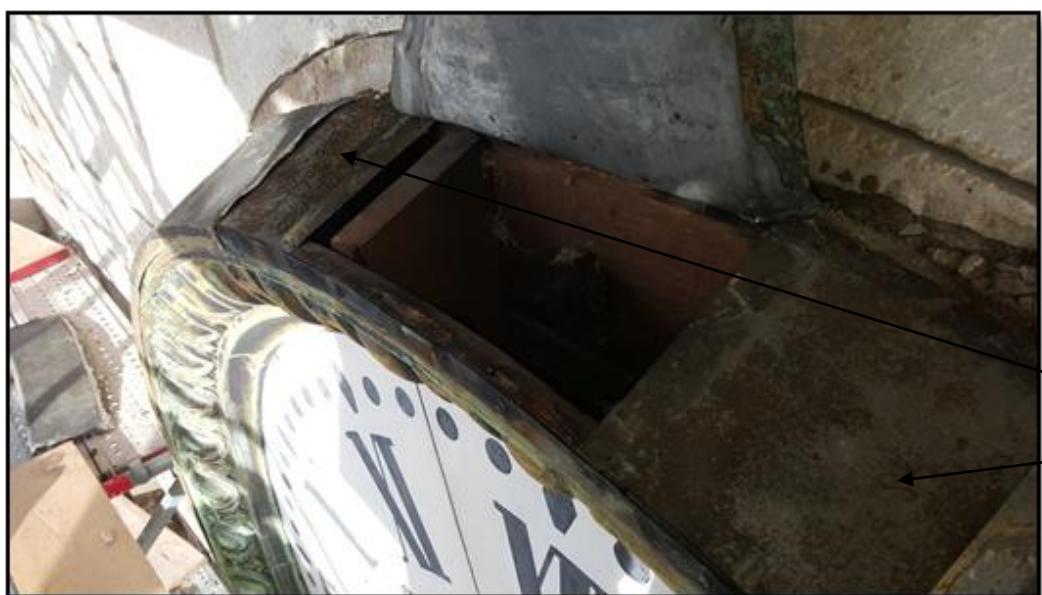
La moulure en cuivre a été réparée et recomplétée par des éléments en tôle d'acier et de zinc. Ces pièces sont fortement oxydées.

Détail de la réparation ancienne du cadre mouluré

Tôles de réparation fortement oxydée

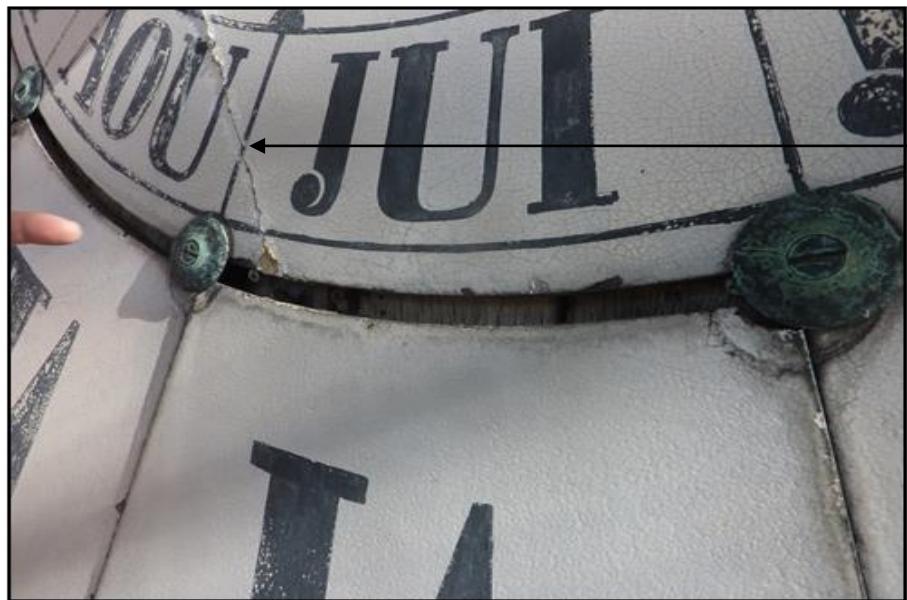
Lors de la dépose, nous avons constaté que la pièce centrale en lave était entièrement fissurée.

Détail du centre du cadran Ouest

Importante fissure

Remplacement du disque central en lave émaillée
réalisé à l'identique en lave émaillée avec inscriptions et marquage
selon le modèle existant 4 618,00 €

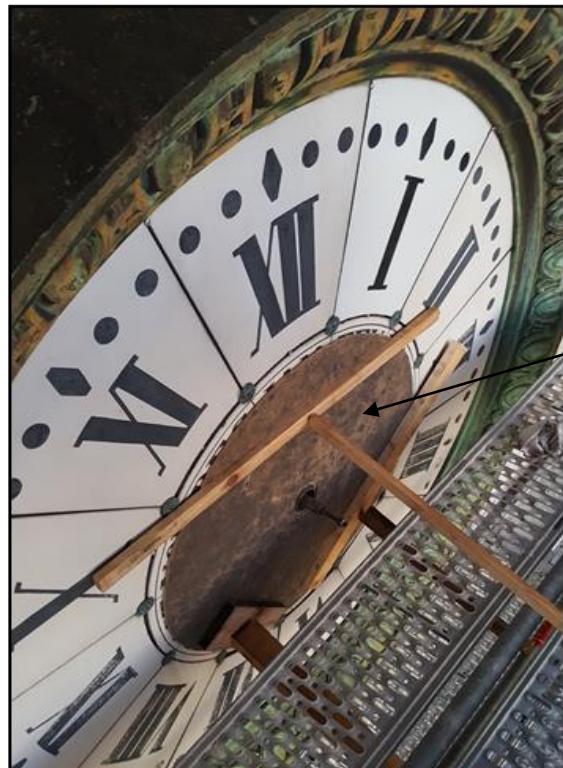
La dépose de la pièce centrale fissurée du cadran a nécessité l'utilisation d'un disque de renfort en contreplaqué afin de conserver son intégrité.

Détail de la phase de dépose de l'élément central

Support de dépose de l'élément central

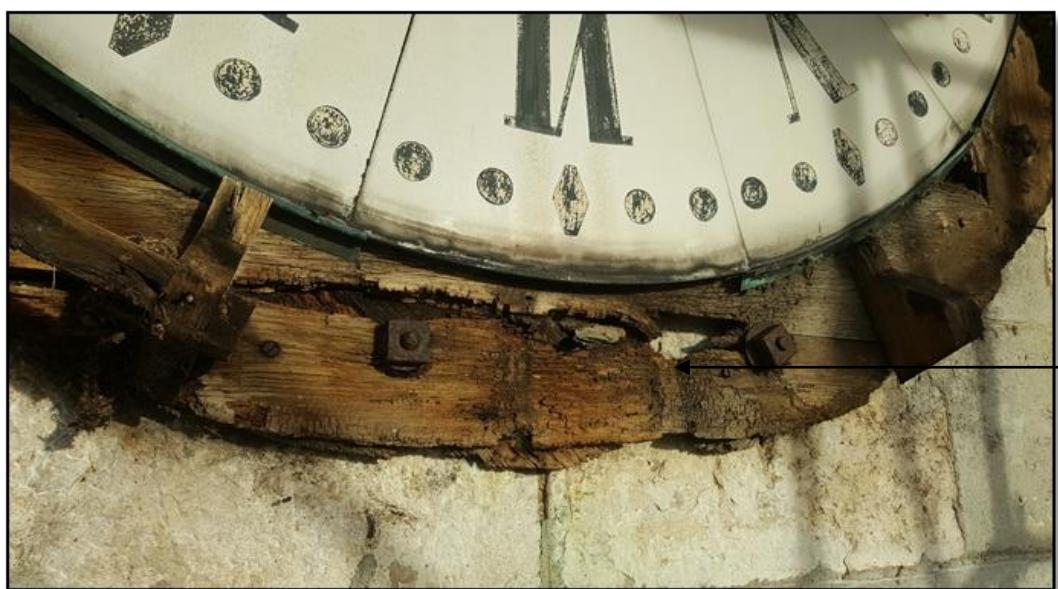
Une fois la moulure déposée, nous avons constaté la décomposition du bois formant support aux éléments en lave composant le cadran et à son cadre mouluré.

Détail du support en bois

Bois en décomposition

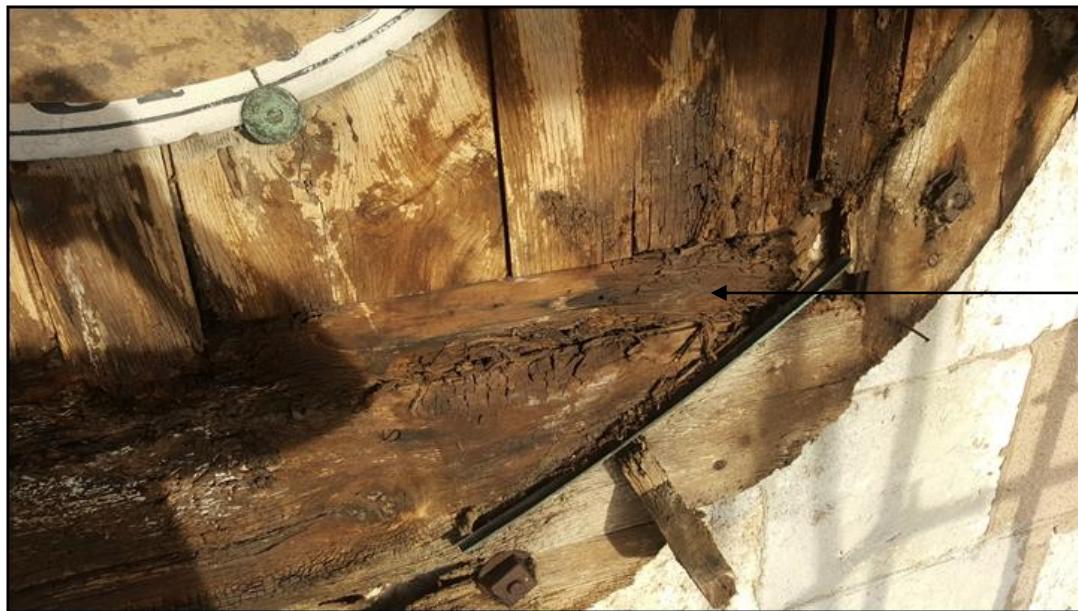
Bois en
décomposition

Détail du support en bois du cadran et de son cadre mouluré

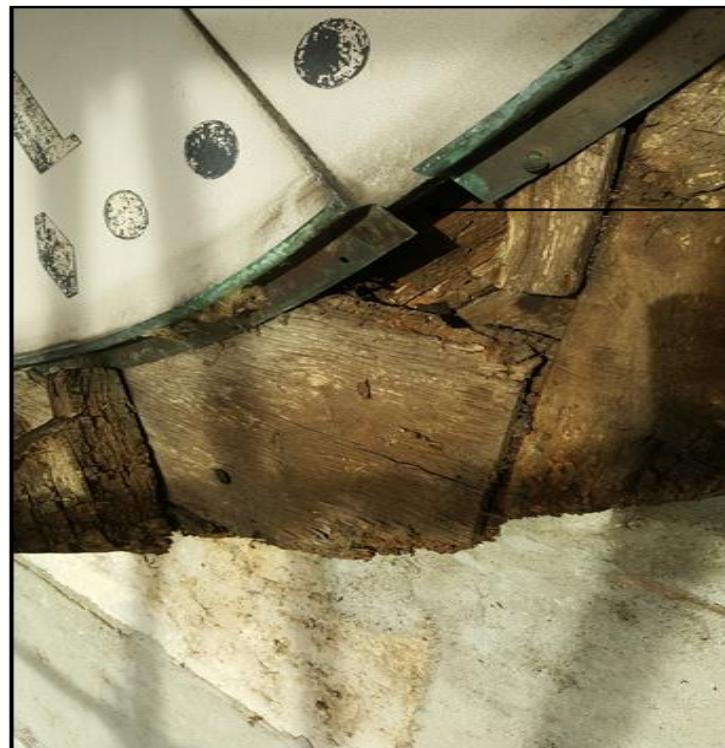
Les cornières de fixation des laves sont descellées du fait de la décomposition du support en bois et de l'oxydation des vis.

Descellement des
cornières

Détail des désordres dans la fixation du cadran

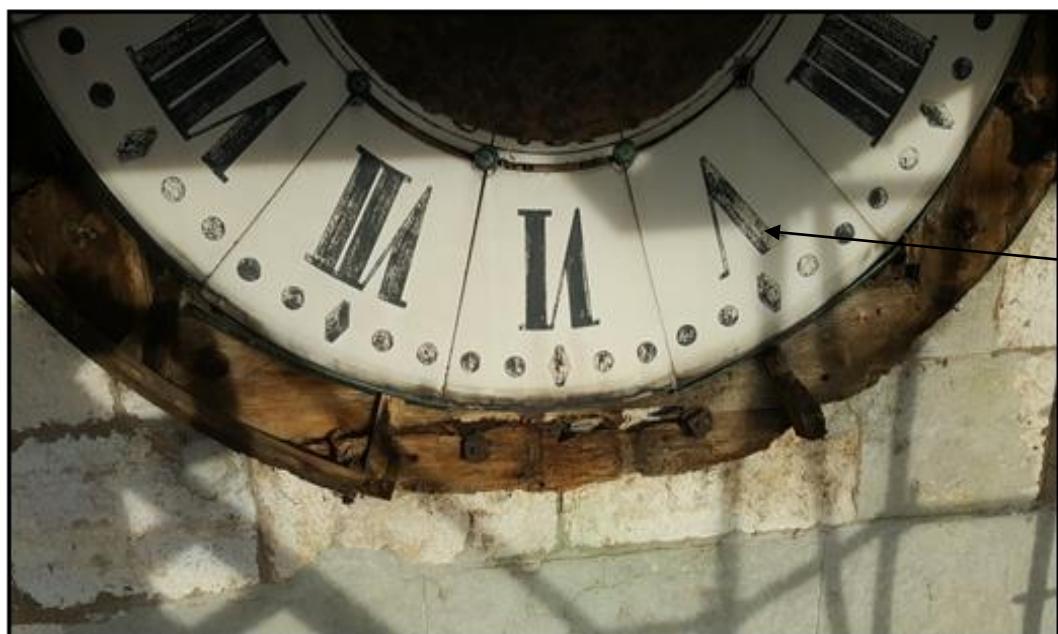
Les pièces en lave composant ce cadran sont également très délavées.

Effacement progressif des inscriptions

Détail des chiffres et points minutes délavés

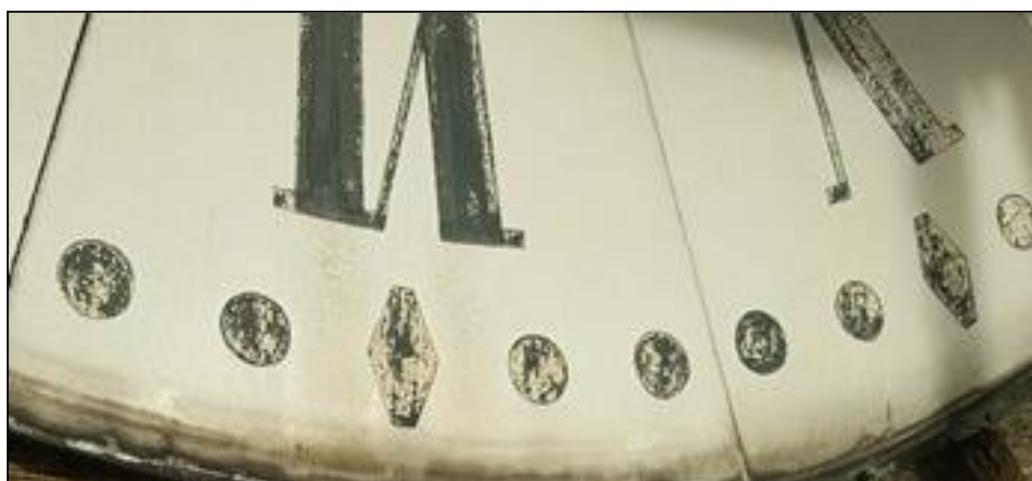
Détail de l'effacement des chiffres et points minutes

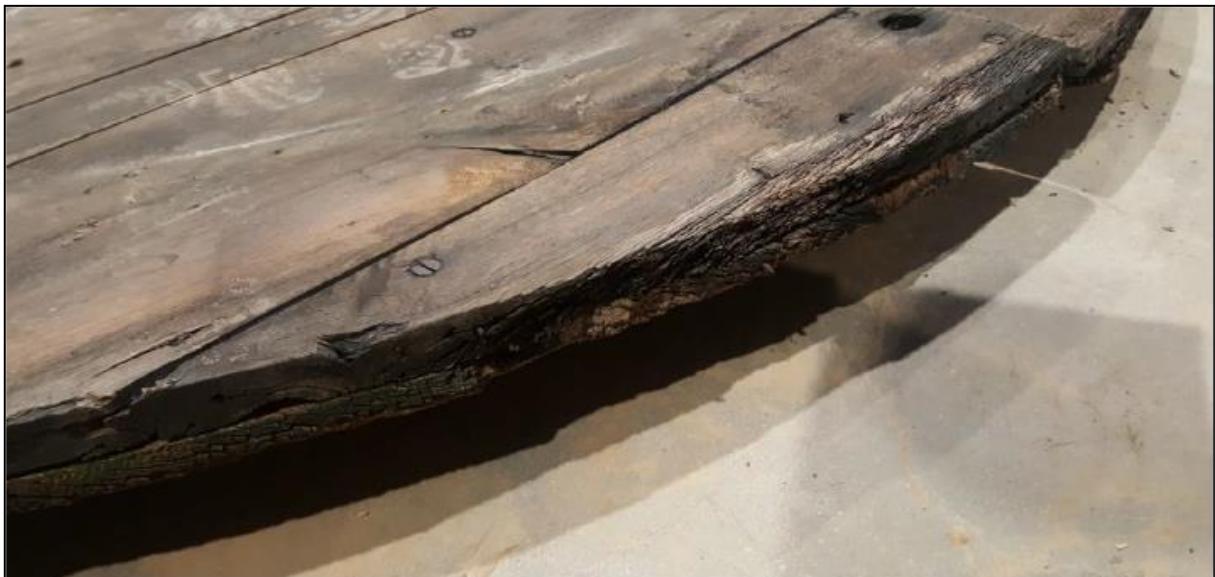
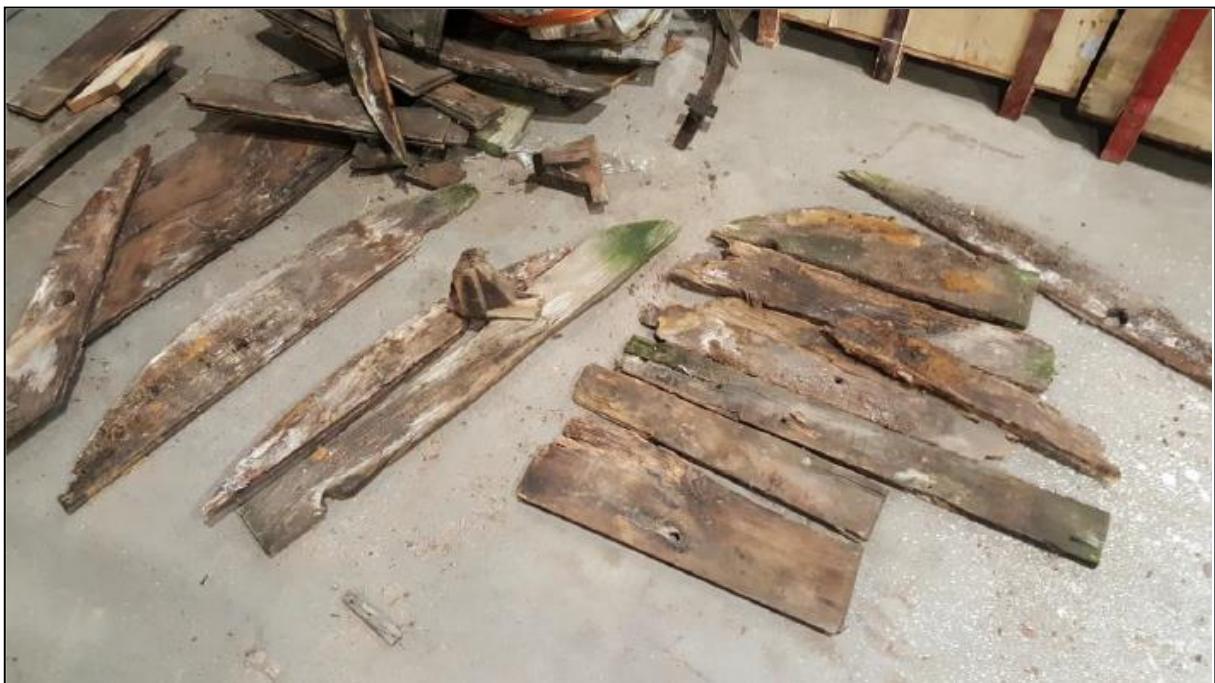
Lors de la dépose, nous avons constaté, comme pour les deux autres cadrants, que les éléments du fond en bois étaient fortement endommagés et en grande partie en voie de décomposition, de même que les chevalets en bois permettant la fixation du cadre mouluré métallique.

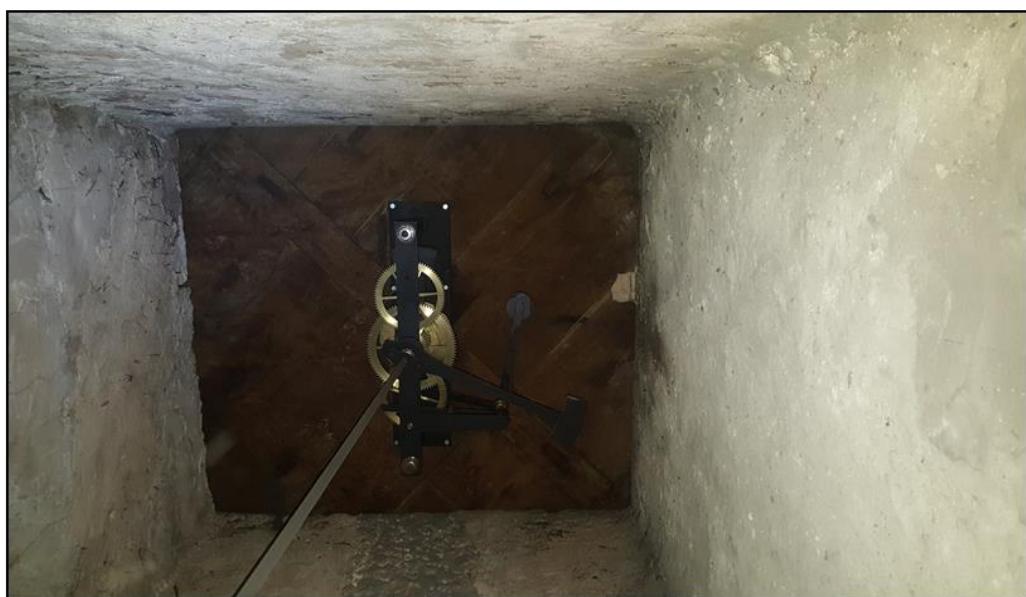
Le mécanisme restauré dans nos ateliers en 1997 est également en bon état.

Mécanisme d'entrainement des aiguilles du cadran nord

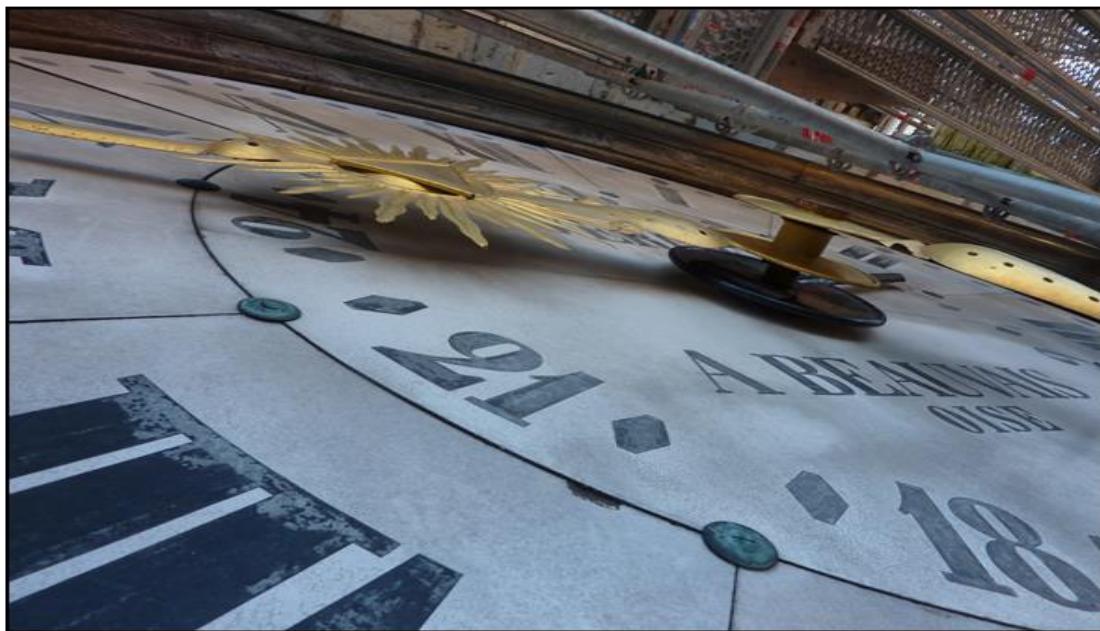
Nous avons constaté que les inscriptions sur les éléments en lave de ce cadran, en particulier les chiffres et la points minutes, étaient partiellement délavées.

Détail des inscriptions du cadran Nord lors de sa dépose

Reprise à la peinture spéciale des chiffres romains et points minutes sur les 12 plots en lave émaillée, compris fourniture de la peinture	1,00	1 420,00	20,00%	1 420,00
<i>Pour le cadran Nord</i>

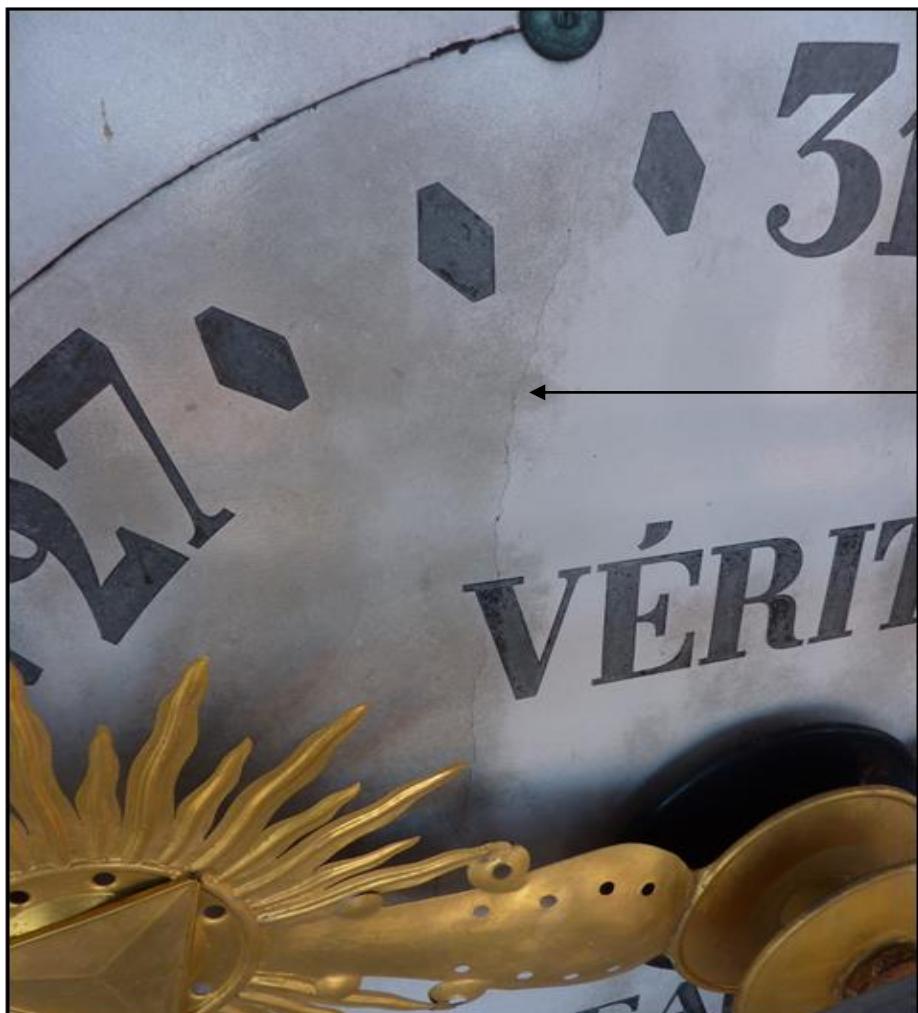
Lors de la dépose, nous avons également constaté, comme pour le cadran Ouest, que les deux pièces centrales en lave, portant ici les numéros des jours, étaient fissurées.

Détail d'une des pièces centrales du cadran Nord

Remplacement du disque central en lave émaillée
réalisé en deux éléments ,
à l'identique en lave émaillée avec inscriptions et marquage
selon le modèle existant

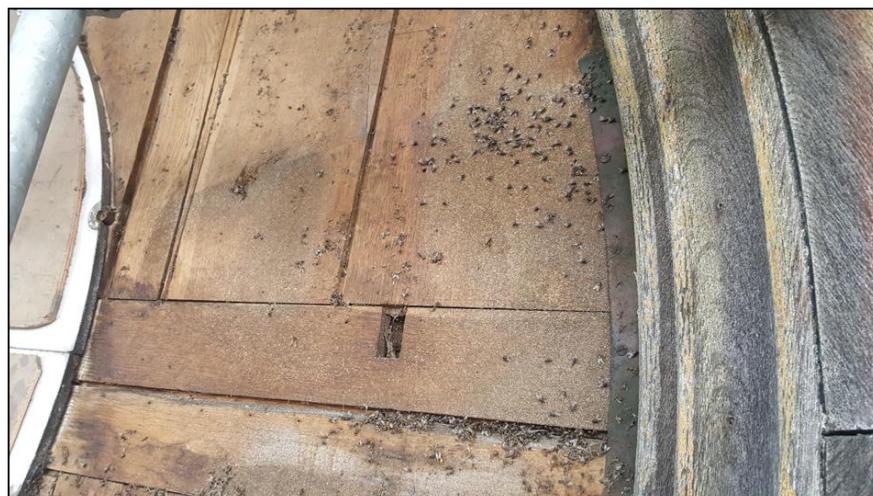
Entre les éléments en lave et leur support en bois, nous avons constaté une forte présence d'insectes morts.

Détail des colonies d'insectes entre le cadran et son support

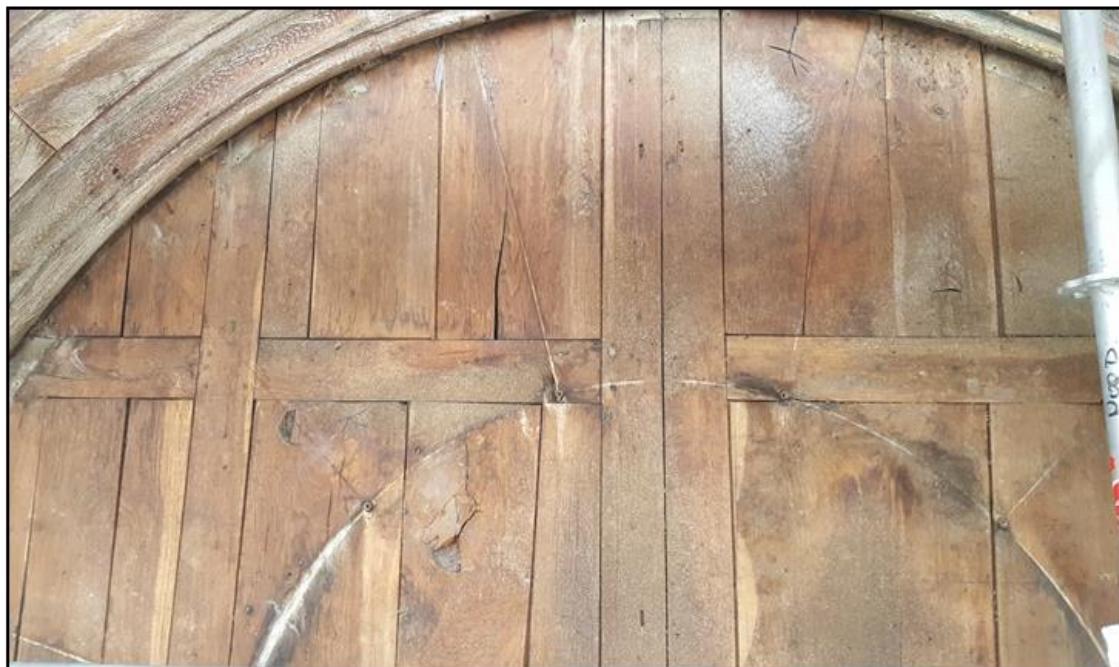
La dépose des éléments en lave a laissé apparaître un support en bois en bon état.

Détail du support en bois du cadran nord

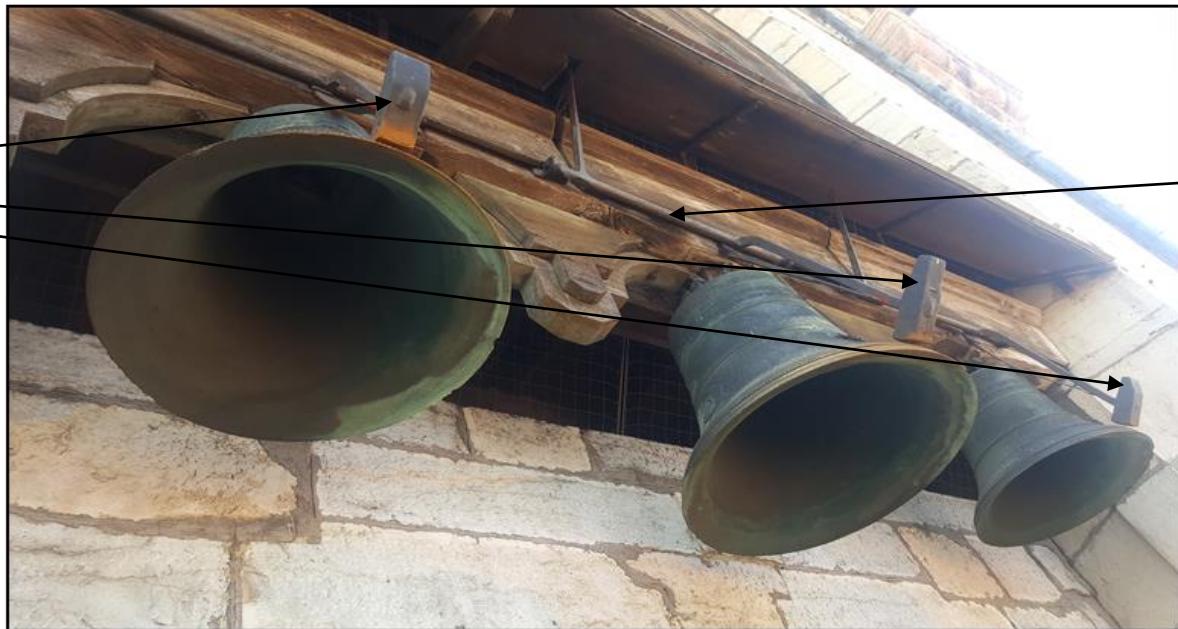
Lors de la dépose, nous avons constaté que ces cloches et leur martellerie étaient dans un état satisfaisant. En revanche les parties mécaniques ainsi que la tringlerie ont souffert d'un manque d'entretien.

Les cloches de l'horloge avec leurs équipements de tintement

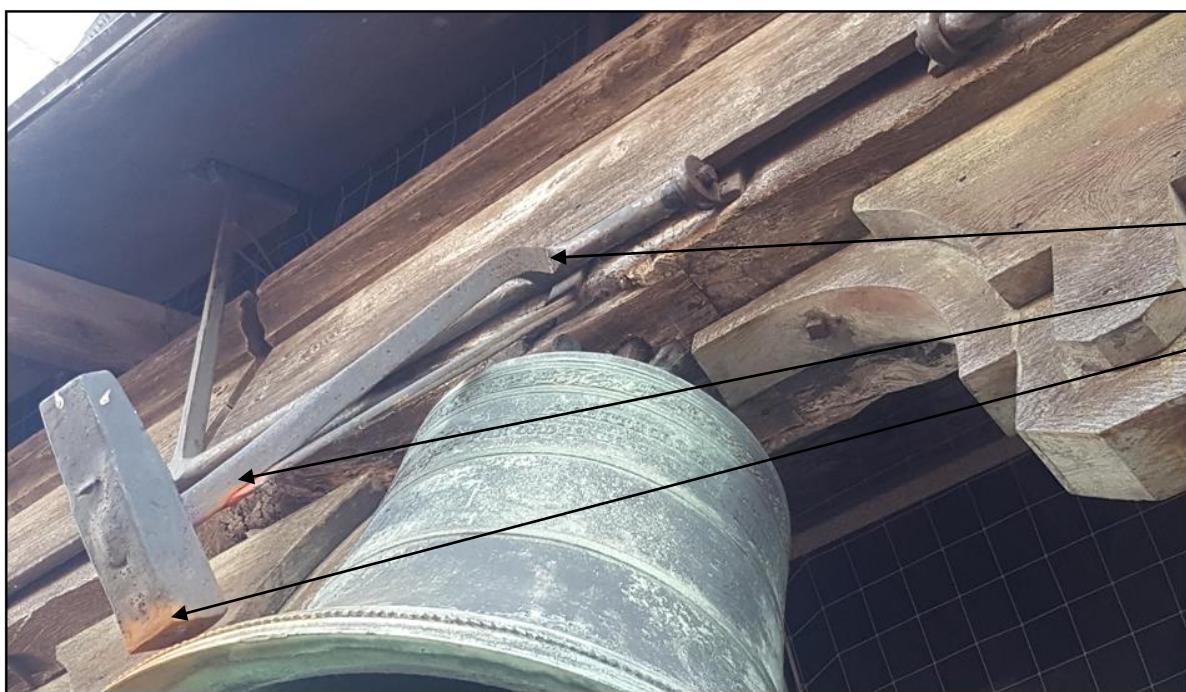
Détail de la martellerie d'une des cloches d'horloge

La restauration pourra se faire comme prévu en position 3.4 de notre mémoire technique et conformément à notre offre initiale prévue au marché.
