OS CARRI LHÕES DE MAFRA

INTERVENÇÃO DE
REABILITAÇÃO DOS
CARRILHÕES
E TORRES SINEIRAS

CONCEÇÃO E EXECUÇÃO DE REABILITAÇÃO DOS **CARRILHÕES** E DAS TORRES SINEIRAS DO PALÁCIO NACIONAL DE MAFRA

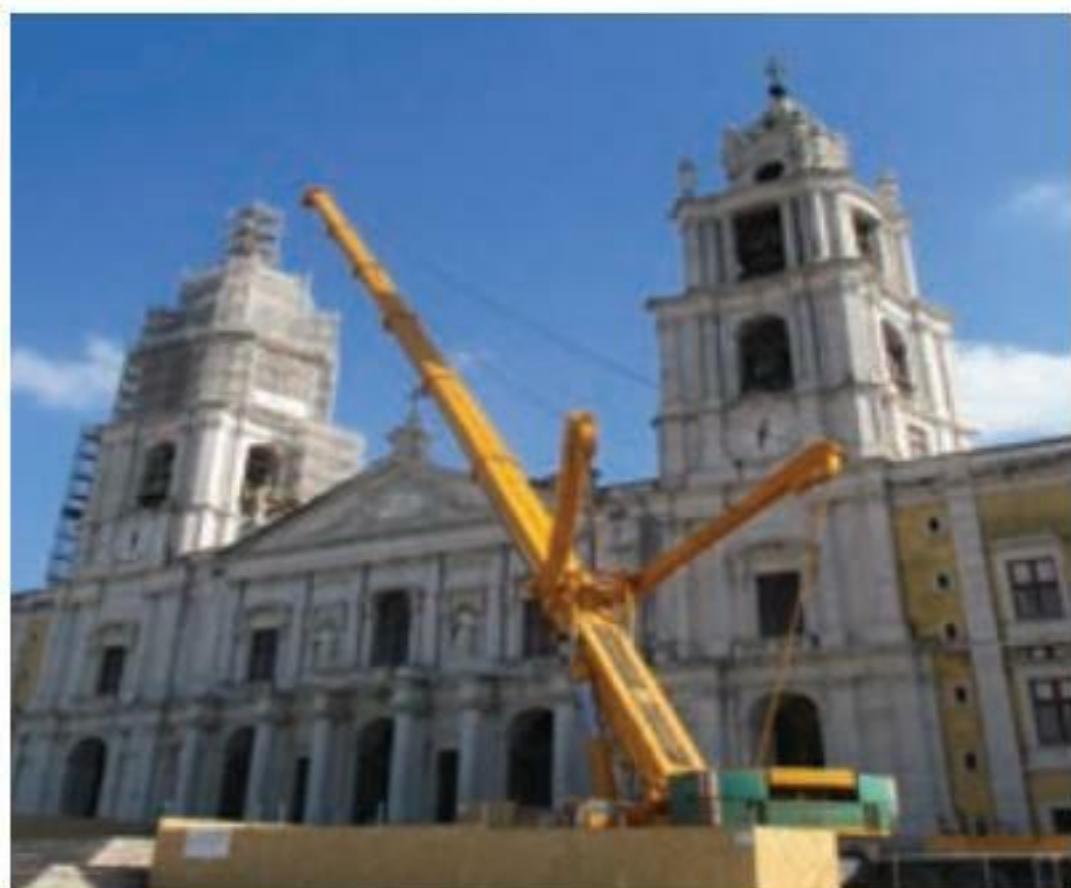
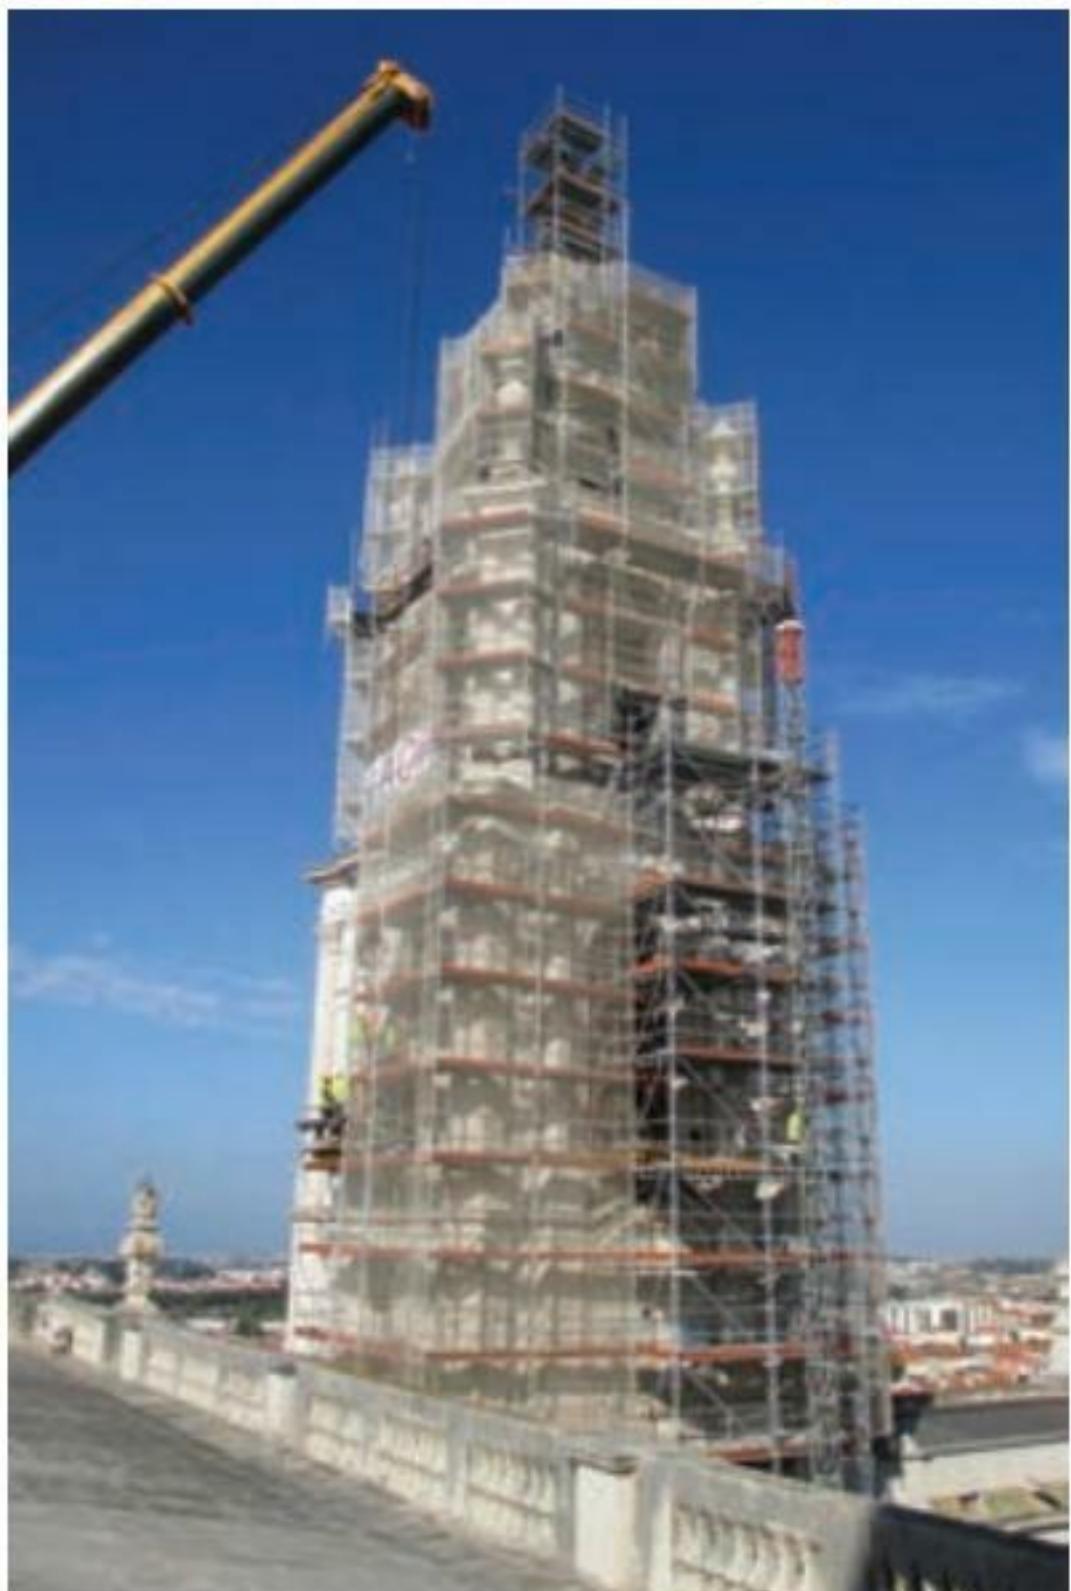
Figs. 4 e 5
Autogrua, apeamento sinos
torre norte, andaimes
e elevador monta cargas
© AOF

Também foram montadas estruturas metálicas no interior das torres, para suspensão dos diferenciais necessários ao apeamento e elevação dos sinos e estrutura de madeira, e, complementarmente, estruturas metálicas, uma em cada torre, em consola, para fora do plano exterior da torre, de forma a possibilitar a recolha dos sinos de maiores dimensões das torres com auxílio da autogrua.

Foram mobilizadas autogruas de 200 toneladas para a torre sul e de 500 toneladas para a torre norte.

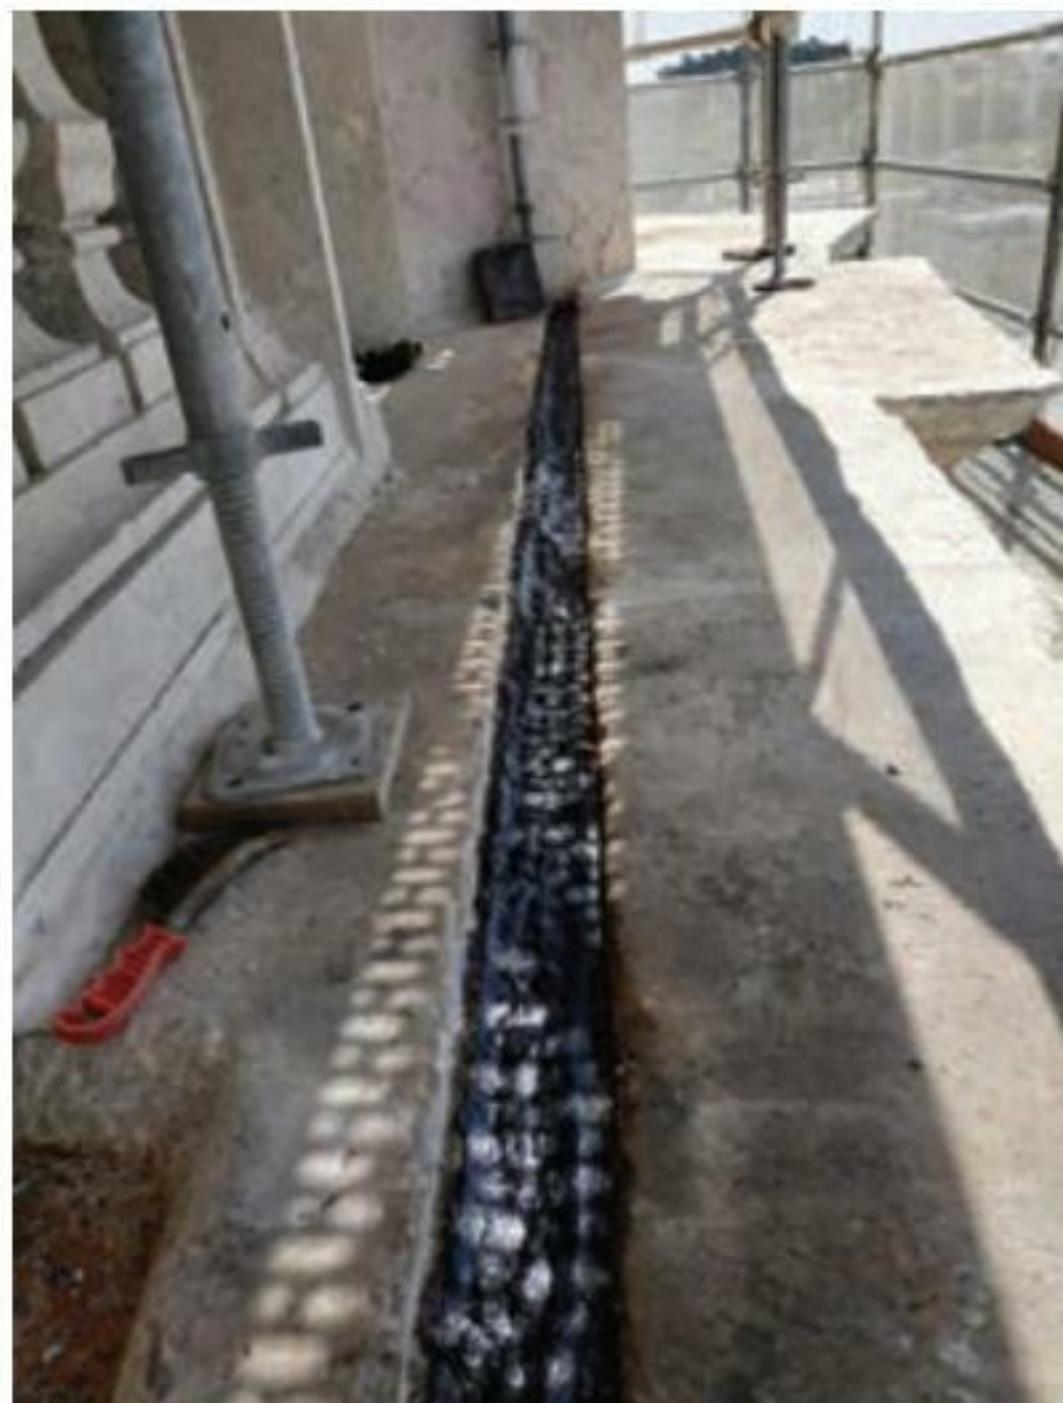
Figs. 6 e 7
Cintagens metálicas
© AOF

Estas cintagens metálicas, muitas alojadas no interior da estrutura, podem constituir um problema a médio ou longo prazo, originando danos na estrutura pétreia.

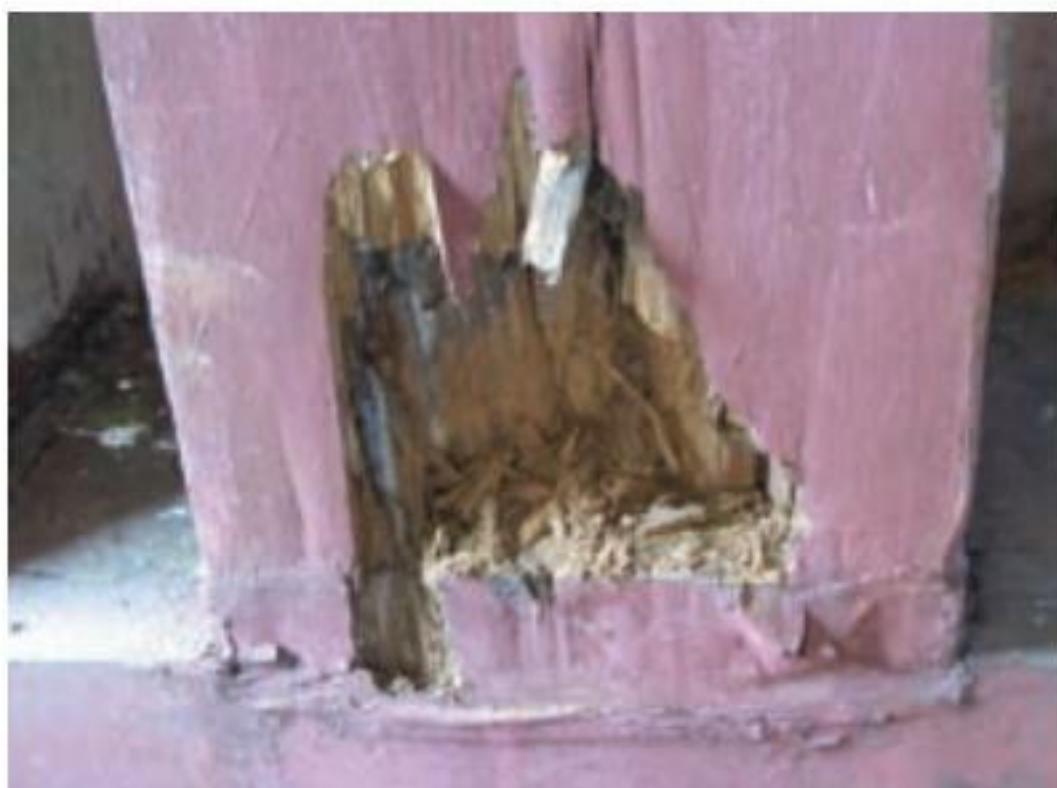
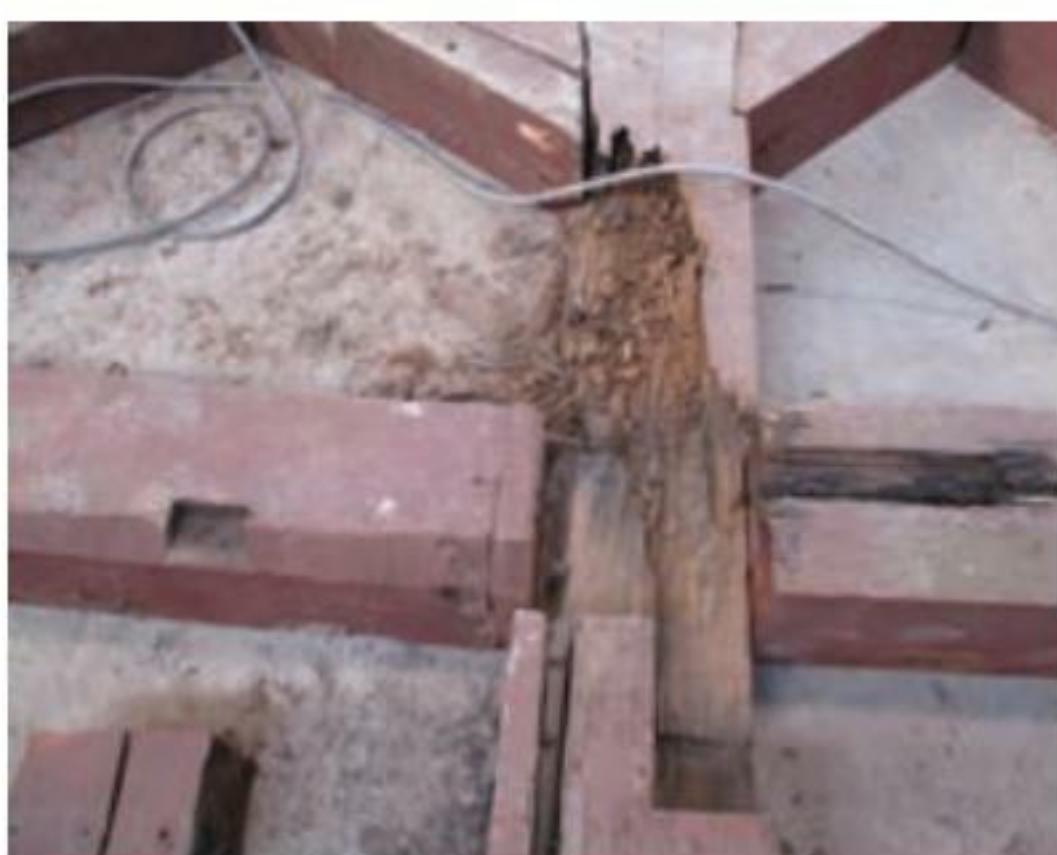
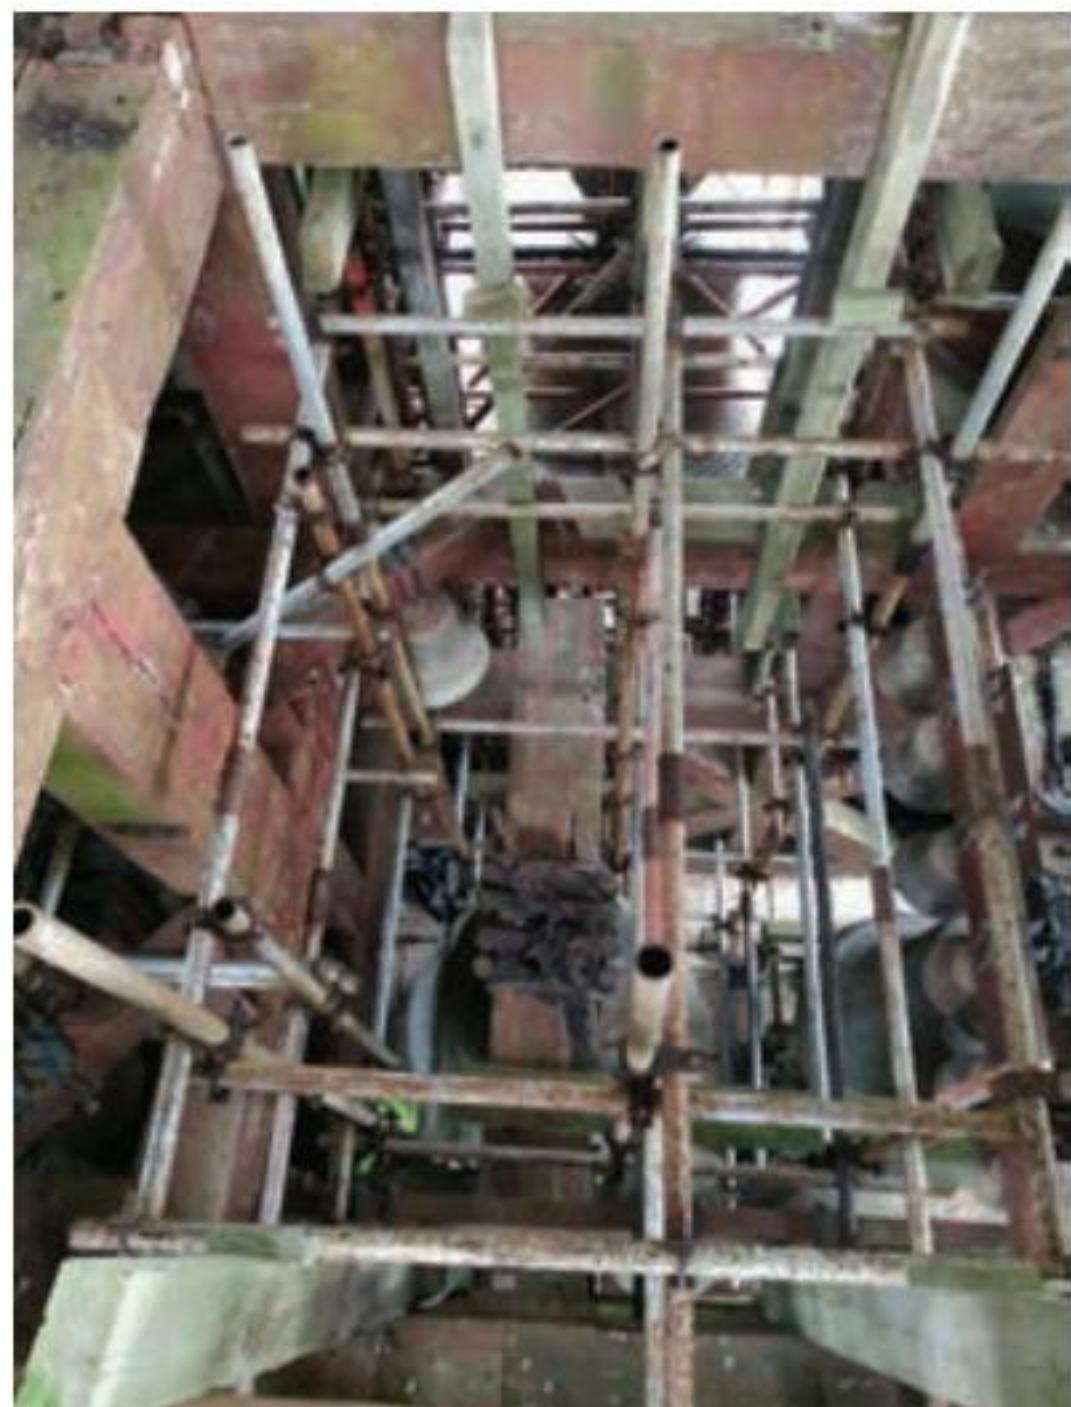
Figs. 10 e 11
Madeiramentos apodrecidos
da estrutura do carrilhão
© AOF

Decorrente de intervenções anteriores impróprias, nomeadamente a utilização de madeiras menos nobres que as existentes e a aplicação de tintas inadequadas, acrescido da falta de manutenção e do clima agreste do local, a deterioração das madeiras teve uma evolução bastante acelerada.

A estrutura de madeira encontrava-se
num mau estado de conservação, já
com colapsos parciais em vários pontos
e encontrava-se já escorada por um
emaranhado de tubos metálicos, também
muito deteriorados e também em colapso.

Seguidamente, as estruturas de ambas as torres, foram totalmente desmontadas e transportadas para oficina de carpintaria da AOF, em Braga, onde se procedeu à sua reparação e montagem prévia. Nesta fase foram aplicadas também as primeiras demãos de tinta.

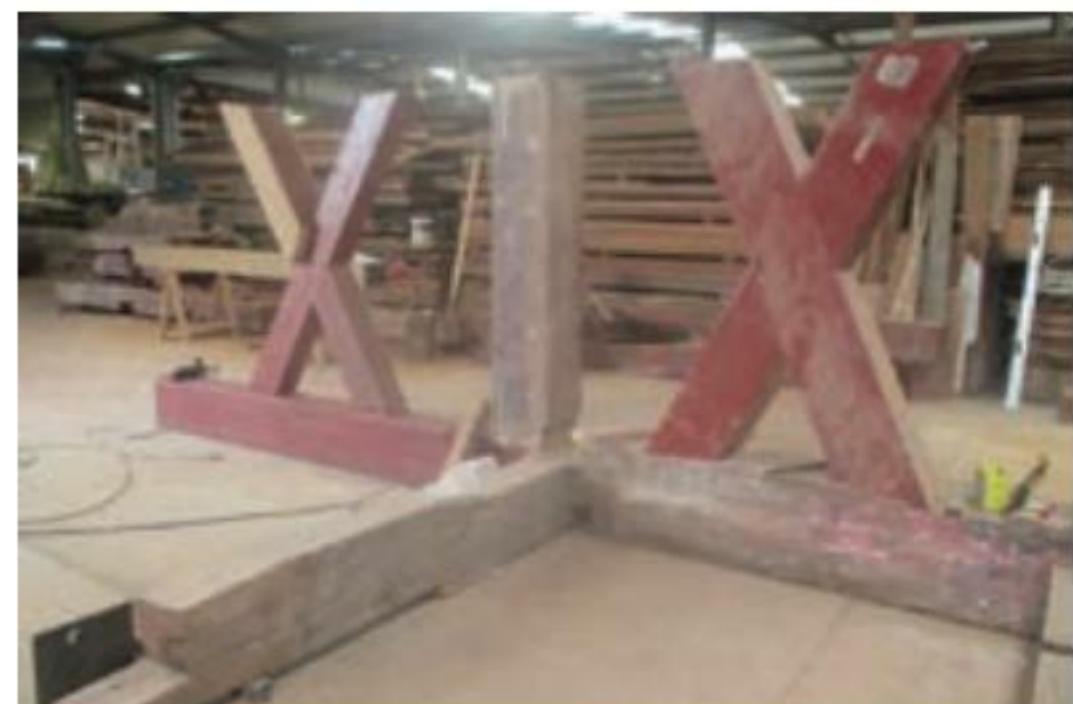
Figs. 15 e 16
Estrutura de madeira a ser
intervencionada em oficina
da AOF em Braga
© AOF

O princípio da intervenção compreendia a substituição de todas as madeiras menos nobres, fruto de intervenções anteriores. Apenas foram mantidas as madeiras originais que se encontravam em bom estado sanitário e estrutural. Todas as restantes madeiras foram substituídas por novas madeiras em Sucupira, originária do Brasil.

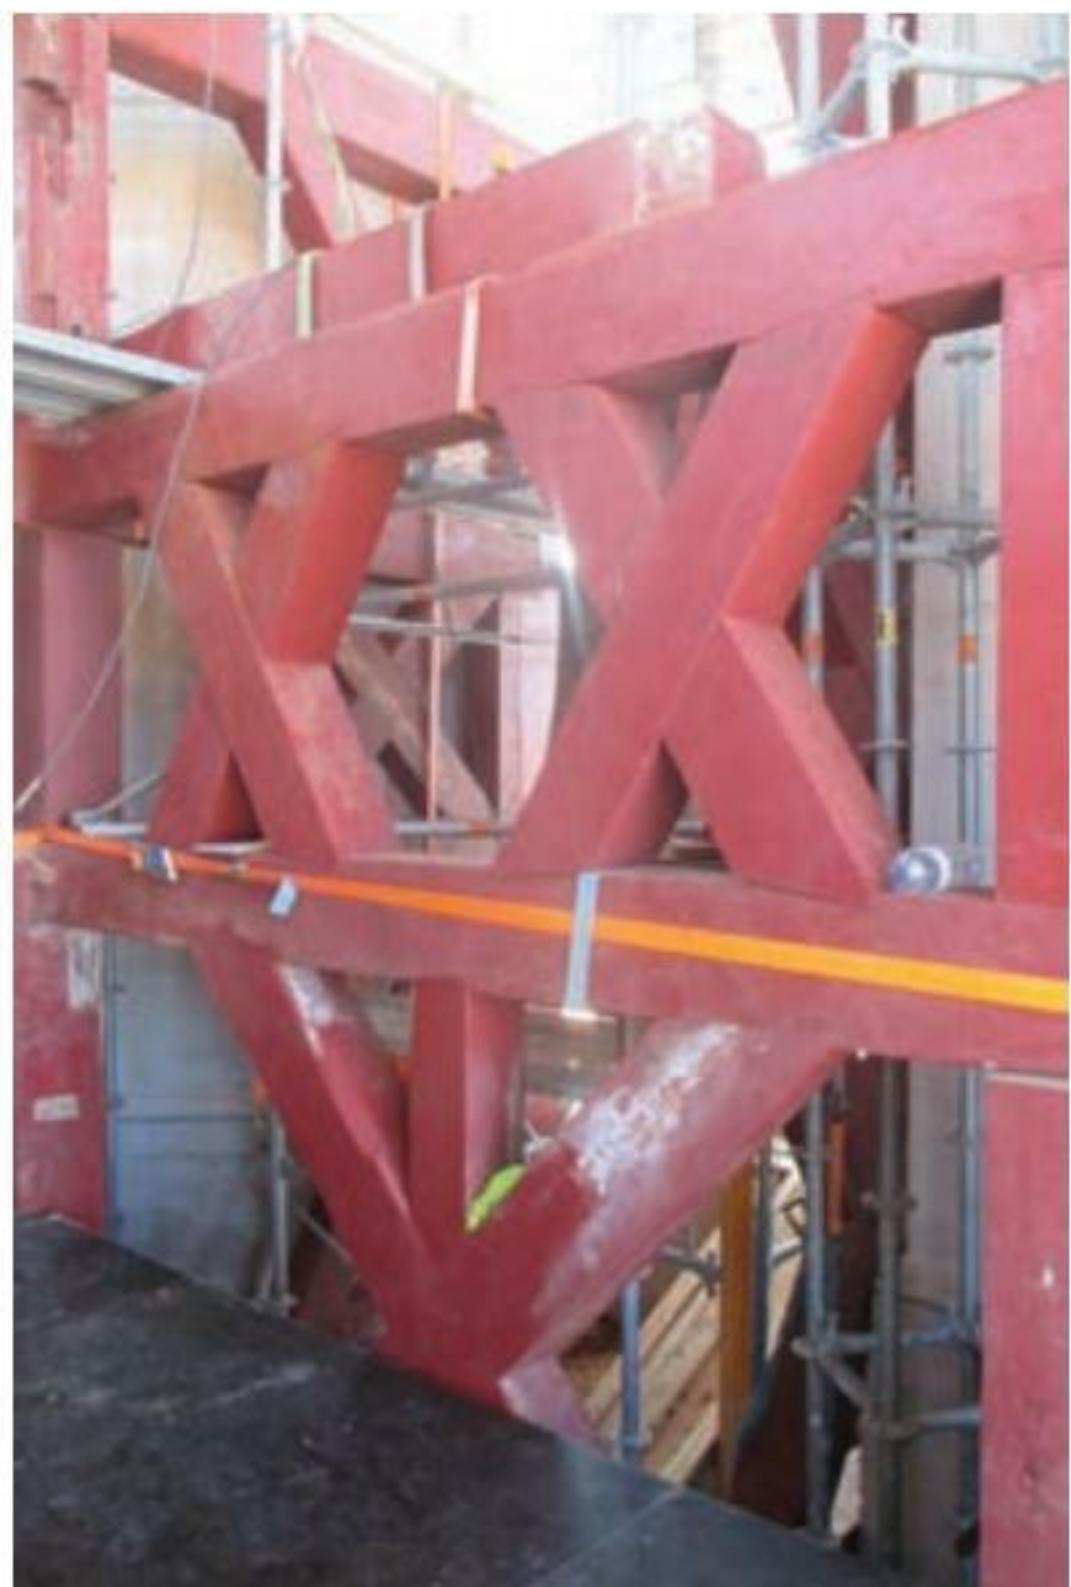
Fig. 18
Montagem da estrutura
em obra
© AOF

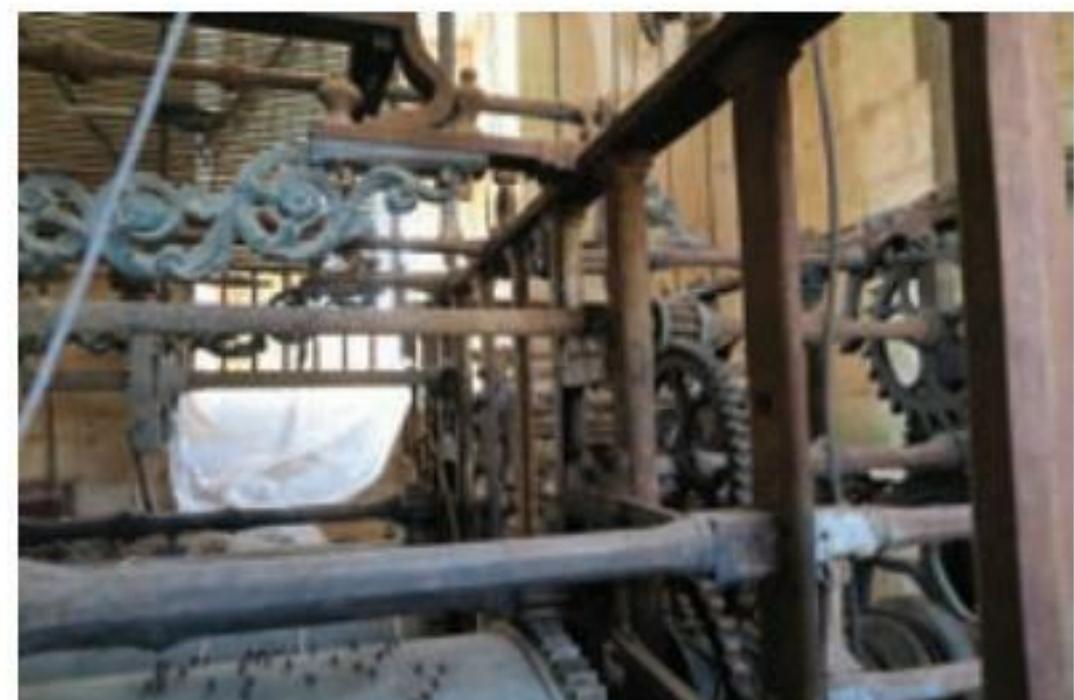
Relativamente ao estado de conservação, apesar de não se encontrar em funcionamento há muitos anos, podemos considerar que se encontrava em bom estado, apresentando oxidação superficial e algumas folgas nos eixos de rotação dos vários mecanismos.

Fig. 20
Relógio da torre norte antes
da intervenção
© AOF

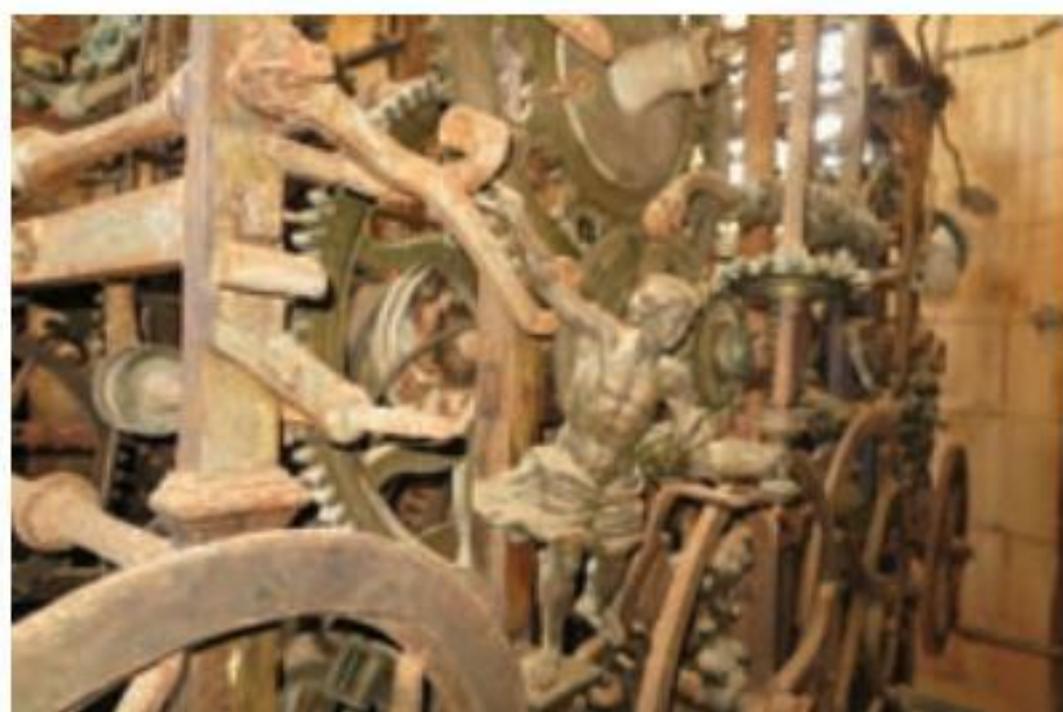
Figs. 21 e 22
Relógio da torre norte antes
da intervenção
© AOF

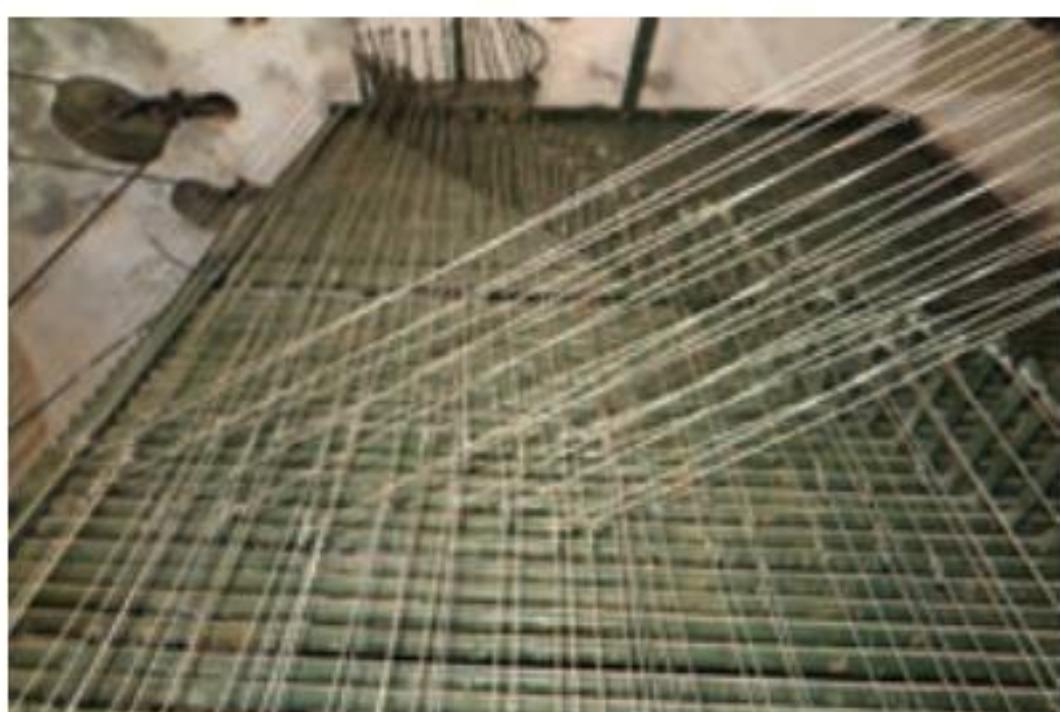
Figs. 24 e 25
Relógio da torre sul antes
da intervenção
© AOF

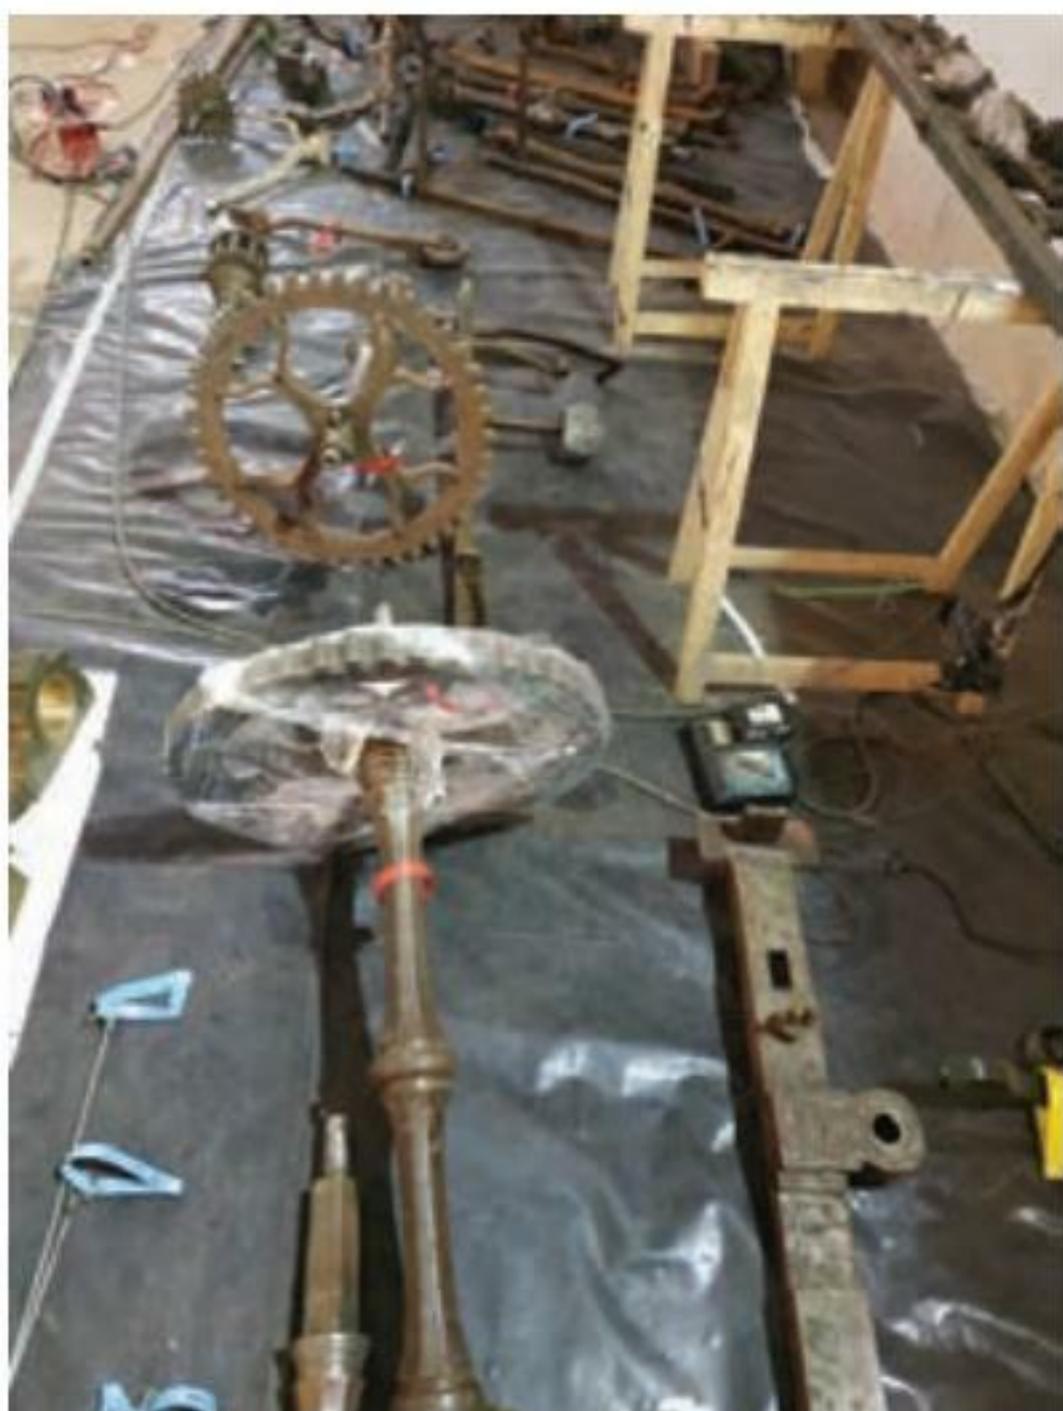
Fig. 27
Parte das peças dos relógios
desmontadas e restauro
© AOF

Após o desmonte foram reparadas e tratadas todas as peças, compreendendo a intervenção em peças de aço de carbono de toda a estrutura de suporte do relógio e algumas dos mecanismos de funcionamento, bem como peças em bronze do sistema de funcionamento, mas sobretudo peças decorativas.

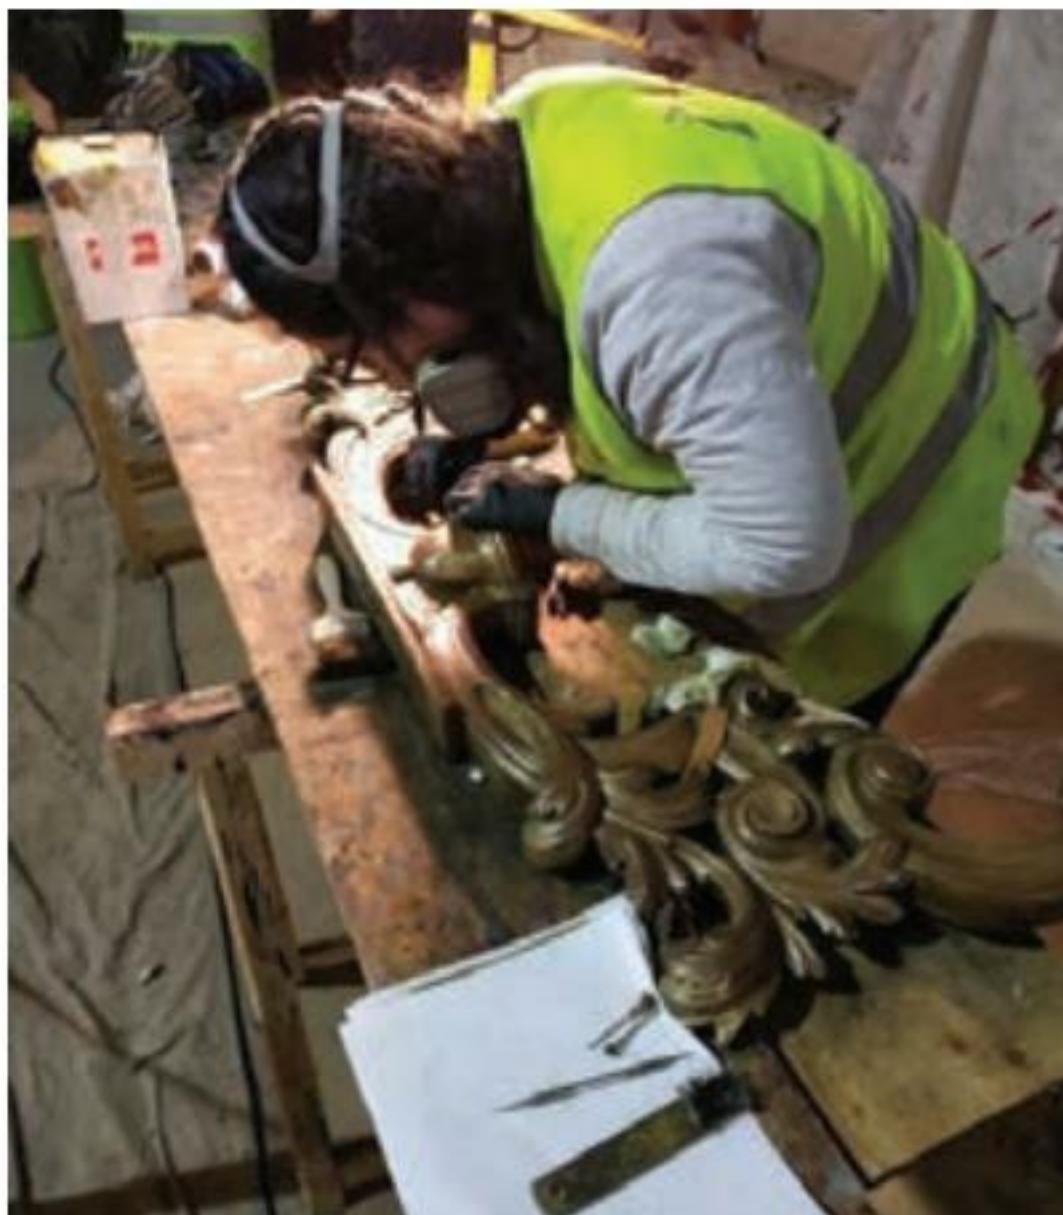
Figs. 29 e 30
Intervenção no relógio
© AOF

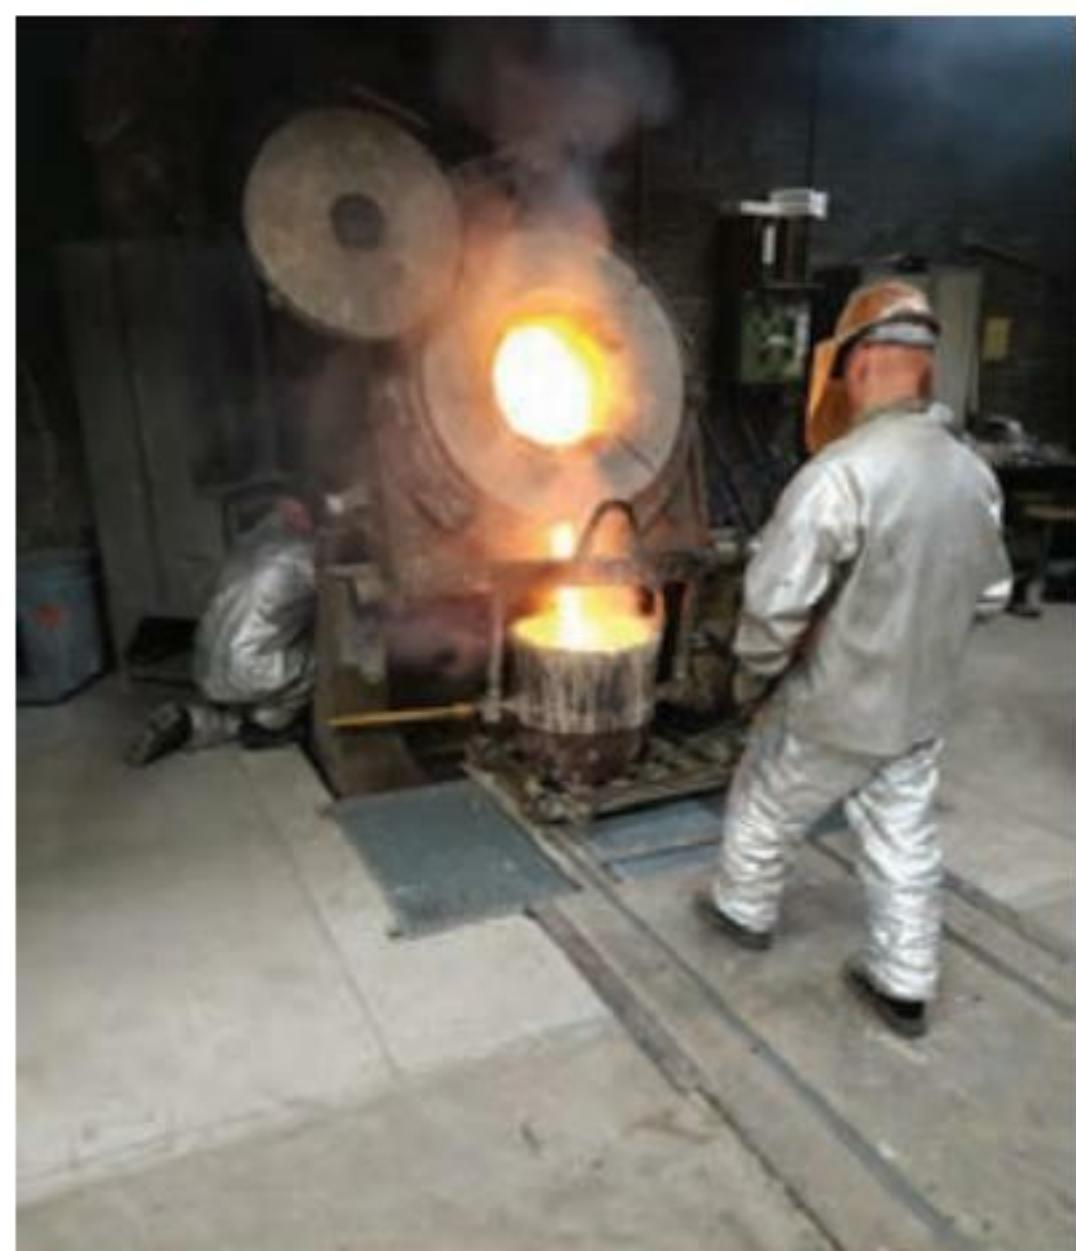
O projeto previa o fornecimento de um novo sino, sino n.º 31 da torre sul. No decorrer da intervenção foi também necessário reproduzir o sino n.º 46 da torre sul, por se encontrar muito fraturado.

Figs. 35 e 36
Fundição do sino n.º 31,
instalações da Royal Eijsbouts
em Asten, Países Baixos
© AOF

Os sinos foram fundidos pela Royal Eijsbouts, em Asten, Países Baixos.

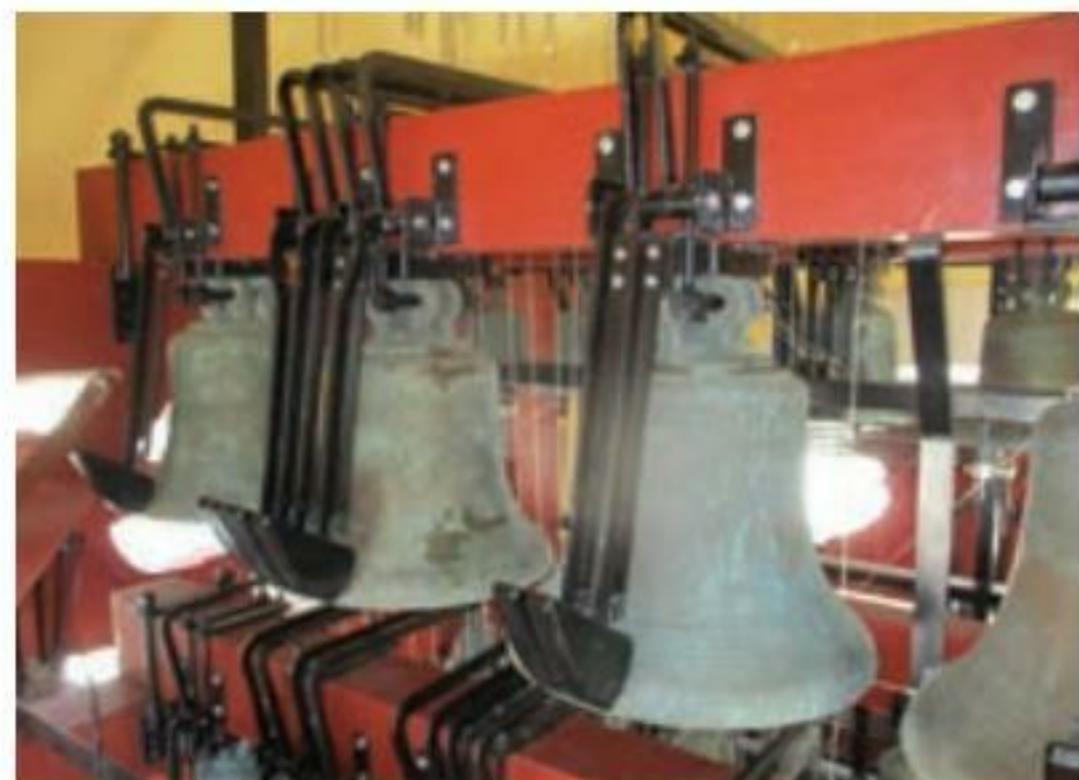
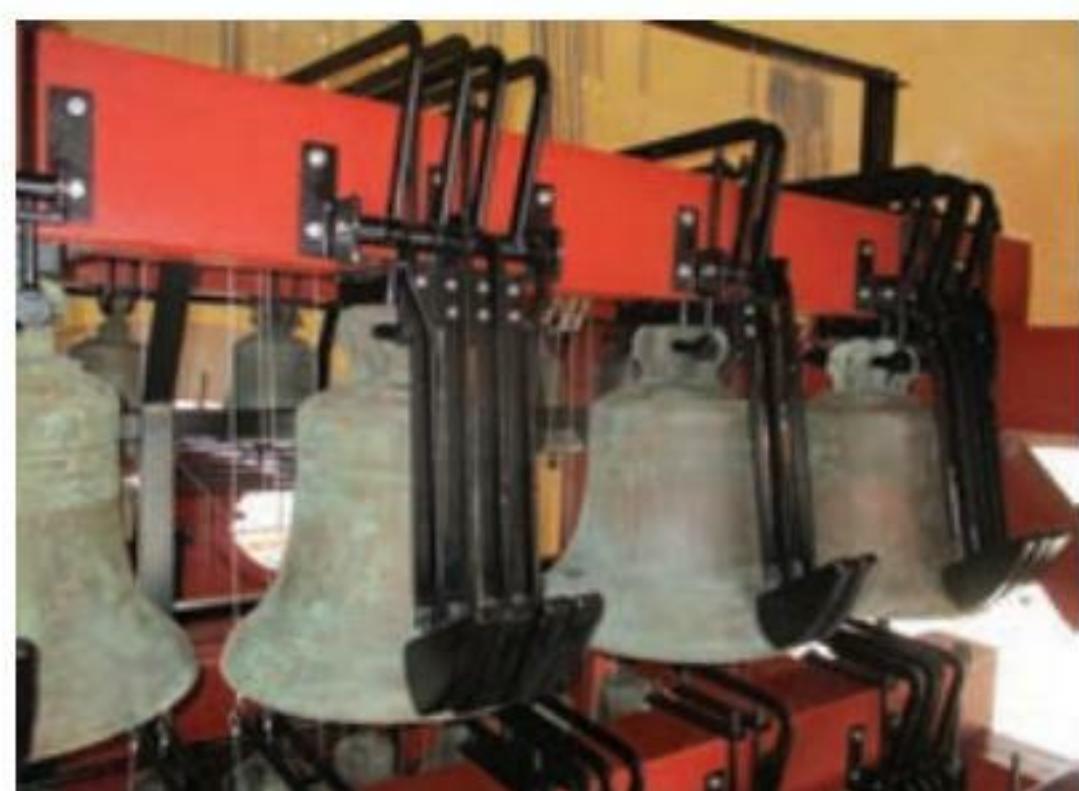
Figs. 37 a 41
Novo sistema de transmissão,
sistema de toque e sinos do
carrilhão sul
© AOF

Além da substituição de parte substancial dos sistemas de transmissão, foram restaurados e tratados todos os badalos e martelos e foi colocado um novo sistema de afinação do sistema manual do carrilhão.

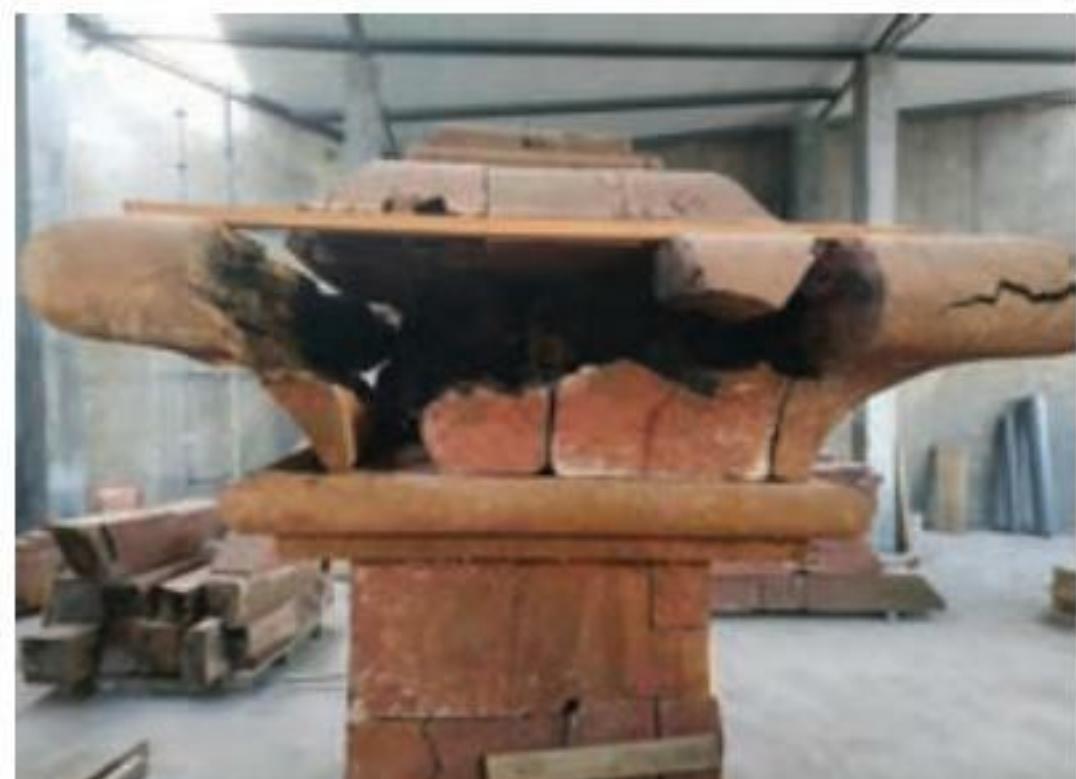
Figs. 43 e 44
Estado de conservação dos
cabeçalhos
© AOF

Os cabeçalhos apresentavam intervenções relativamente recentes. Contudo, a aplicação de madeiras menos nobres e pinturas impróprias, à semelhança da estrutura de madeira dos carrilhões, acelerou a sua deterioração.

Os madeiramentos dos cabeçalhos foram todos recuperados, foram eliminadas todas as madeiras deterioradas, bem como as madeiras de espécies menos nobres ou de menor resistência. A madeira utilizada em intervenções anteriores, madeiras resinosas de pouca densidade, têm um mau comportamento com presença da humidade e variações de temperatura.

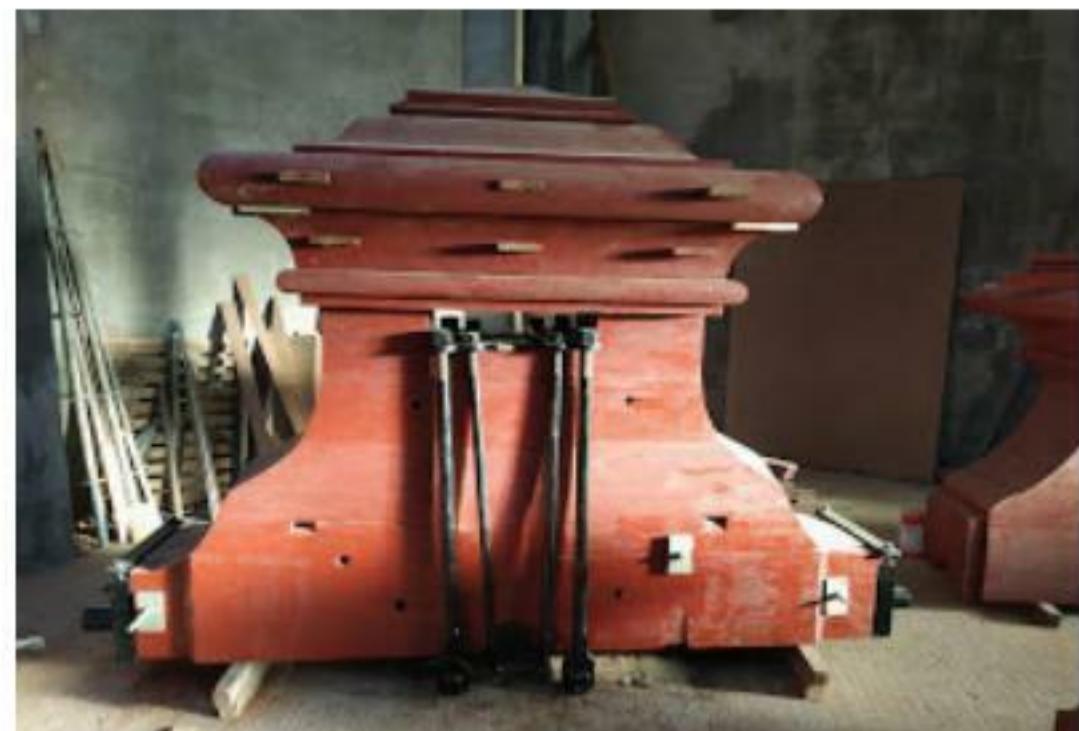
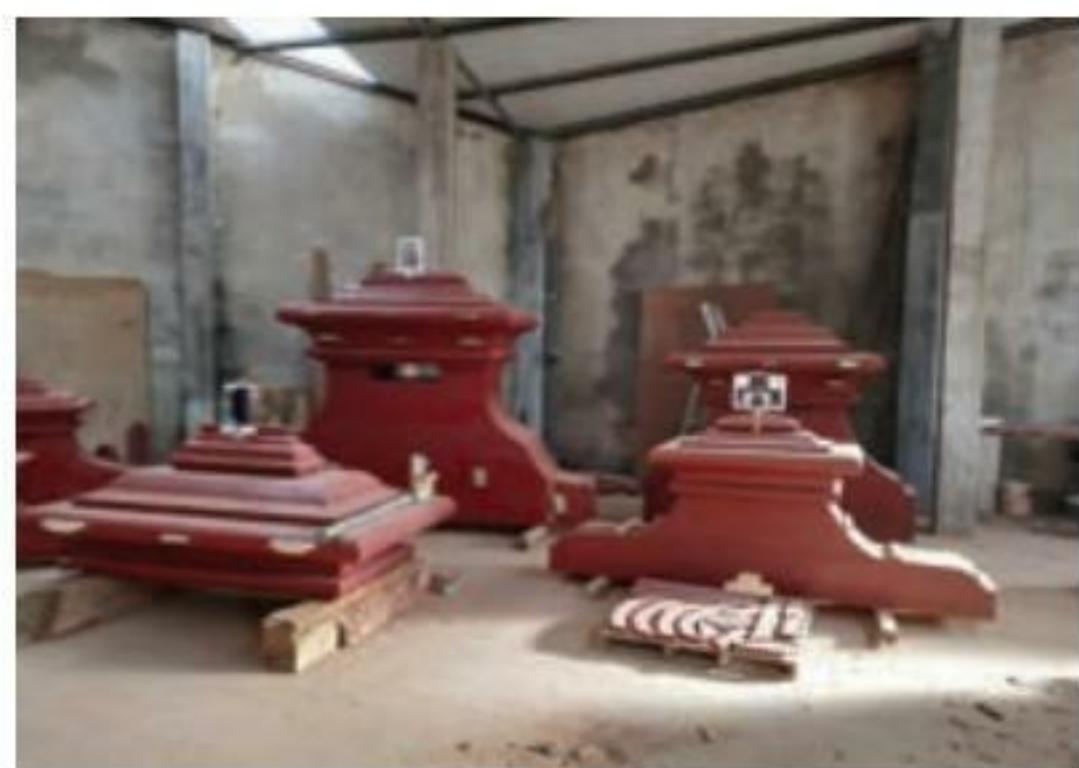
Figs. 45 e 46
Produção de cabeçalhos,
oficina da AOF em Braga
© AOF

Todas as madeiras foram pintadas na cor idêntica à existente com tinta de óleo permeável ao vapor de água.

Todos os elementos decorativos foram criteriosamente reproduzidos.

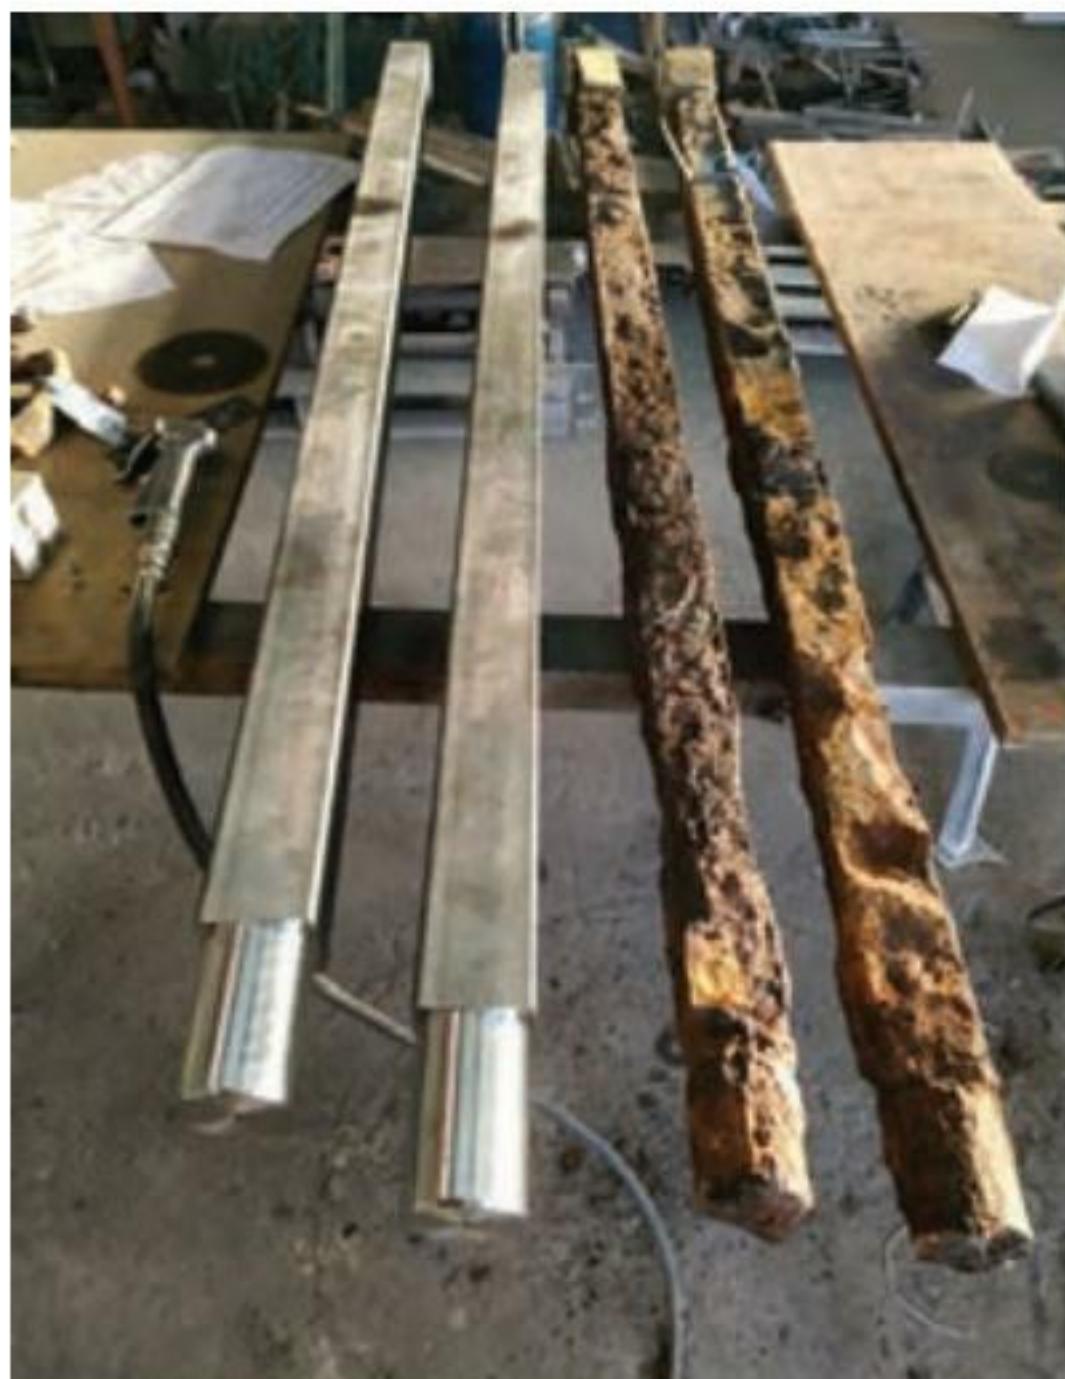
As ferragens dos cabeçalhos, eixos e alças, estavam em mau estado de conservação, com oxidação generalizada com perdas de secções significativas, originando na maioria casos a substituição integral das peças com reprodução das mesmas.

Fig. 47
Reprodução de ferragens
metálicas
© AOF

Houve a necessidade de substituir uma parte significativa dos elementos metálicos, eixos, alças, varões roscados, etc...

Os novos elementos foram executados em aço com as características dos existentes. Atendendo à sua estereotomia, algumas ferragens foram executadas por processos muito artesanais, na forja.
