OS CARRI LHÕES DE MAFRA

INTERVENÇÃO DE
REABILITAÇÃO DOS
CARRILHÕES
E TORRES SINEIRAS

CONCEÇÃO E EXECUÇÃO DE REABILITAÇÃO DOS **CARRILHÕES** E DAS TORRES SINEIRAS DO PALÁCIO NACIONAL DE MAFRA

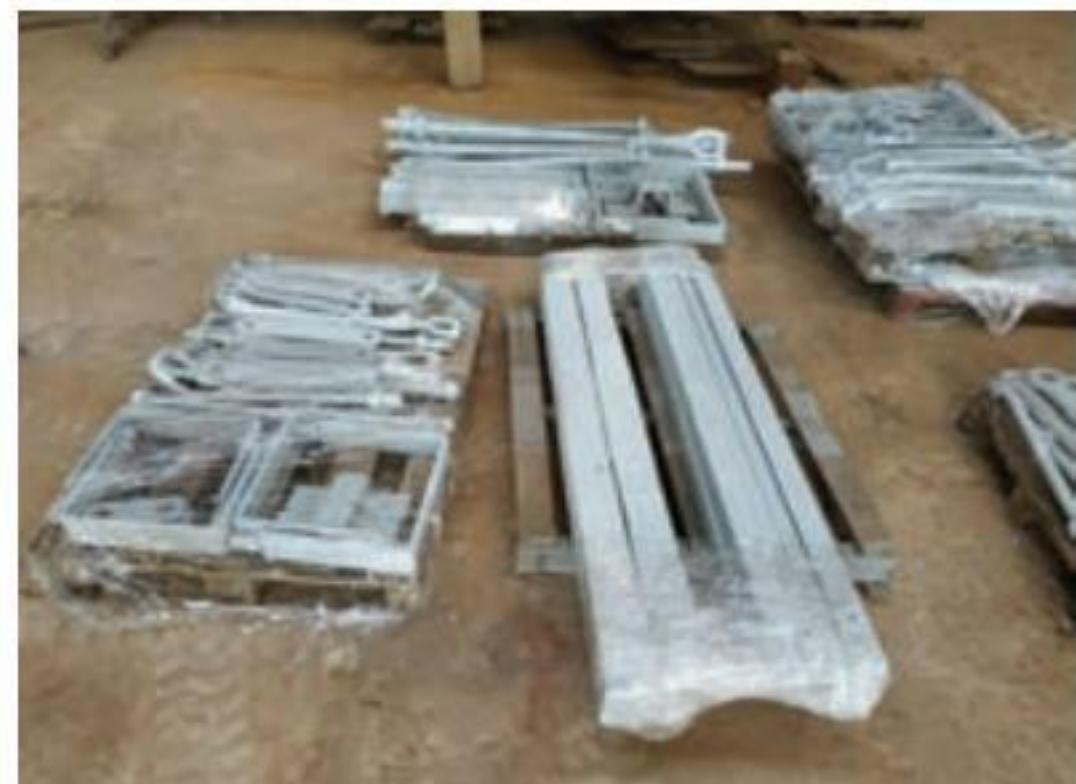
Fig. 48
Reprodução de ferragens
metálicas
© AOF

Os novos elementos foram executados em aço com as características dos existentes. Atendendo à sua estereotomia, algumas ferragens foram executadas por processos muito artesanais, na forja.

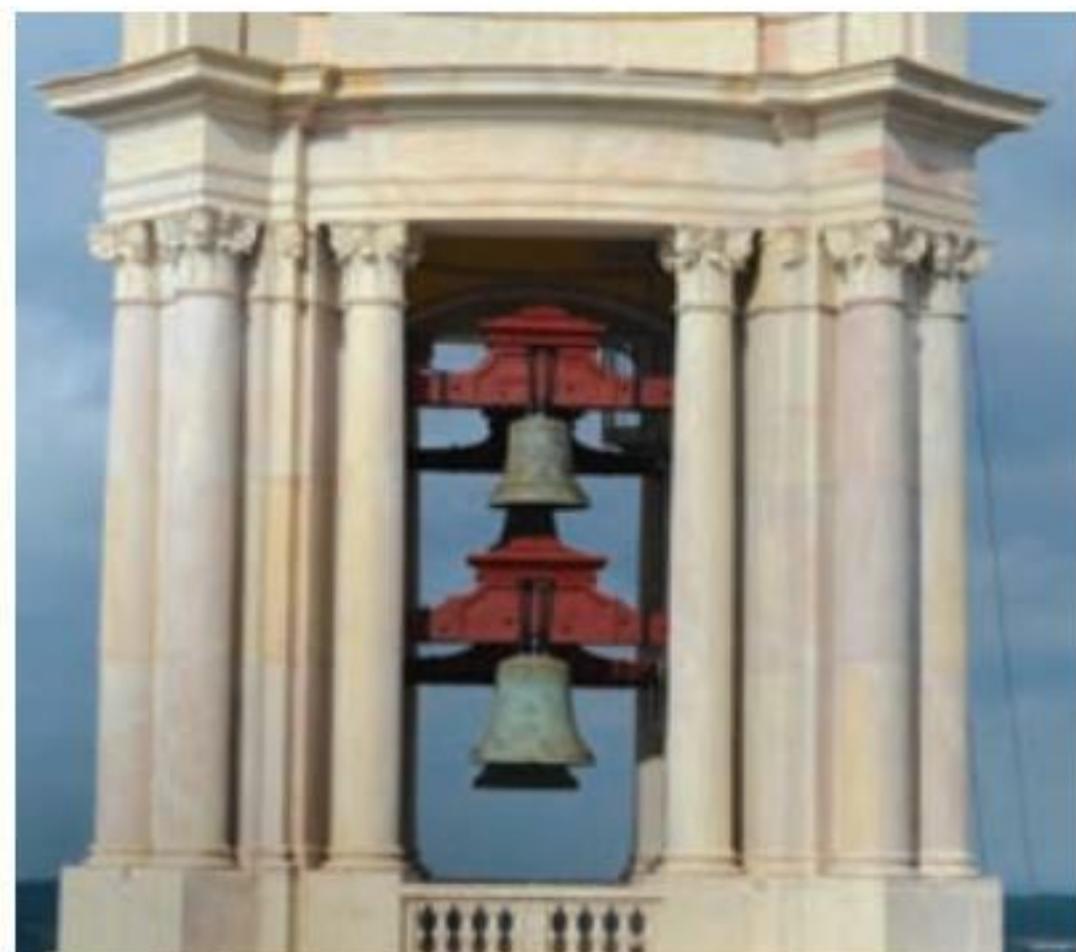
Todo este conjunto de sinos não ficará em funcionamento, uma vez que os sinos apresentam patologias graves, nomeadamente fraturas no corpo do sino e nas asas e há falta de badaleiras.

Fig. 50
Sinos litúrgicos, de bamboar
© AOF

Para colocar em funcionamento o sino n.º 2 de bamboar, houve a necessidade de apear o sino para ser intervencionado nos Países Baixos, por forma a reparar as fraturas no corpo e asas do sino e colocação de nova badaleira.

O badalo existente foi reparado e colocado um sistema adicional de segurança que previne eventuais desprendimentos.

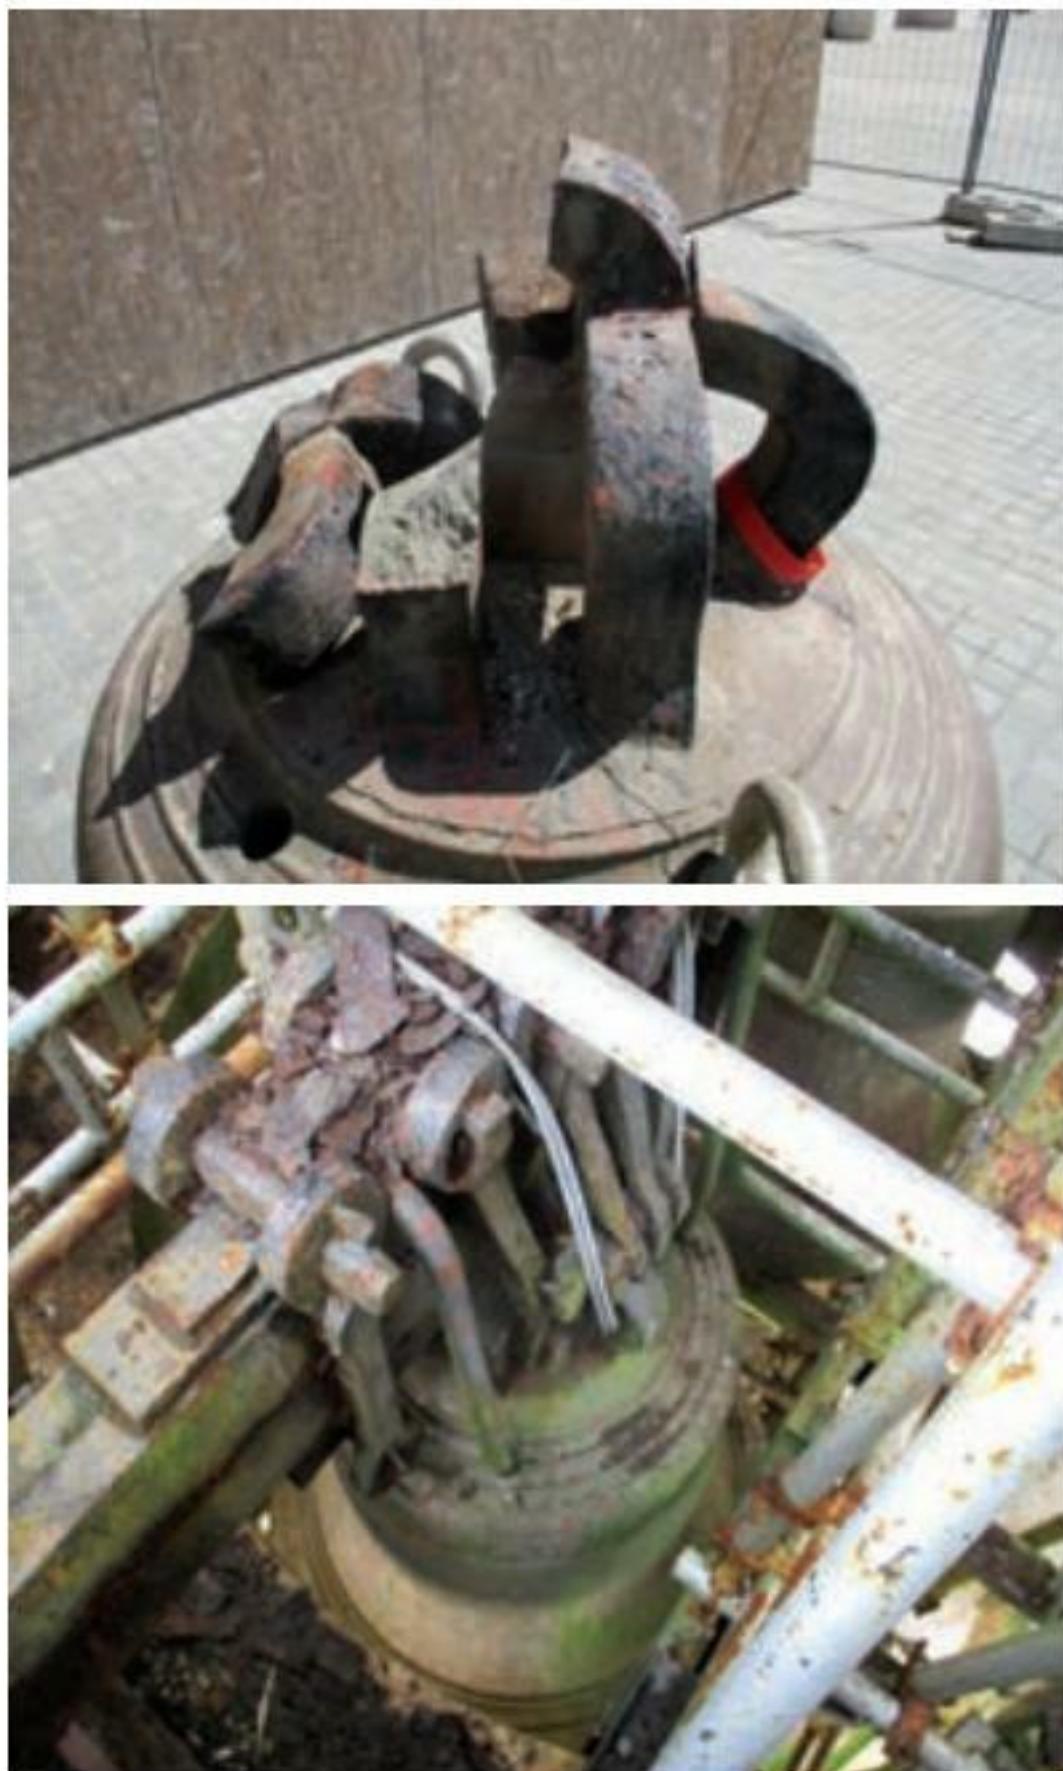
Figs. 51 e 52
Pormenor do estado de
fixação e asas dos sinos Bim
e Bam
© AOF

Em intervenções anteriores foram realizados furos na parte superior dos sinos para colocação de fixações metálicas.

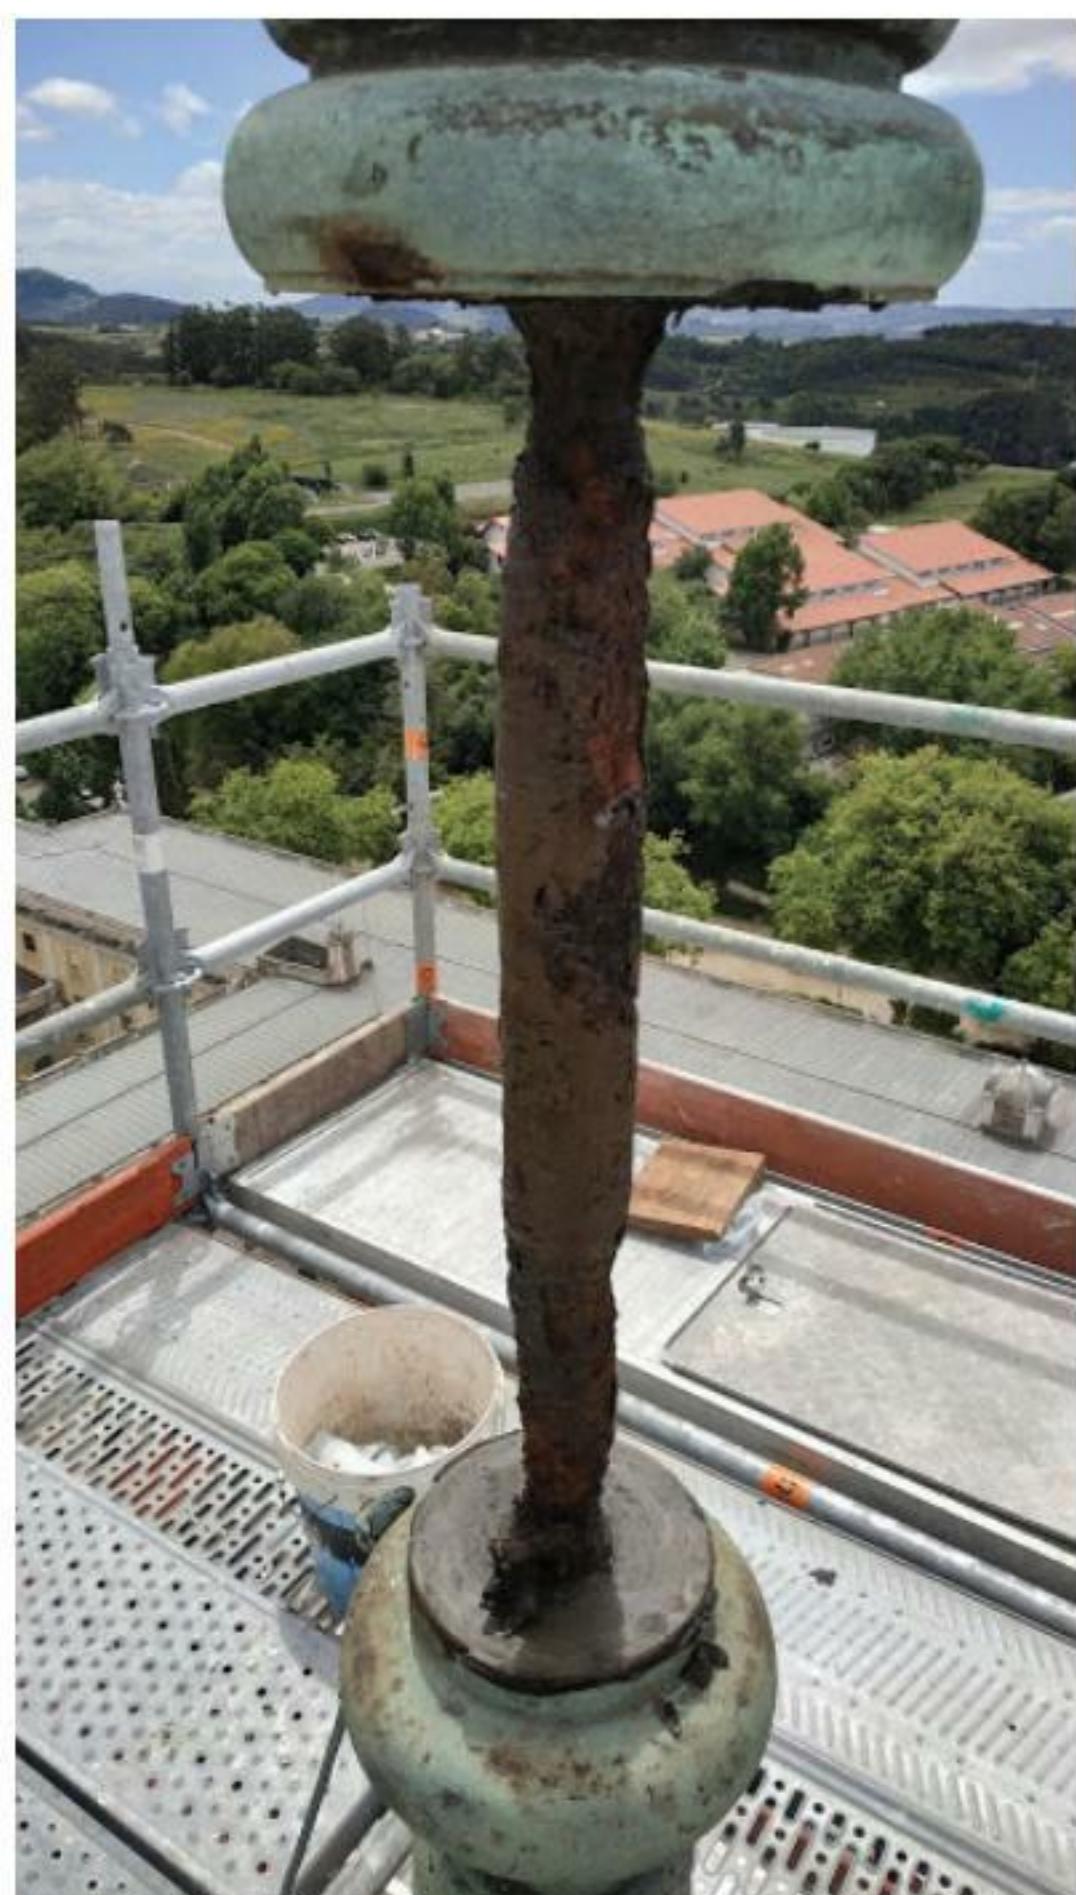
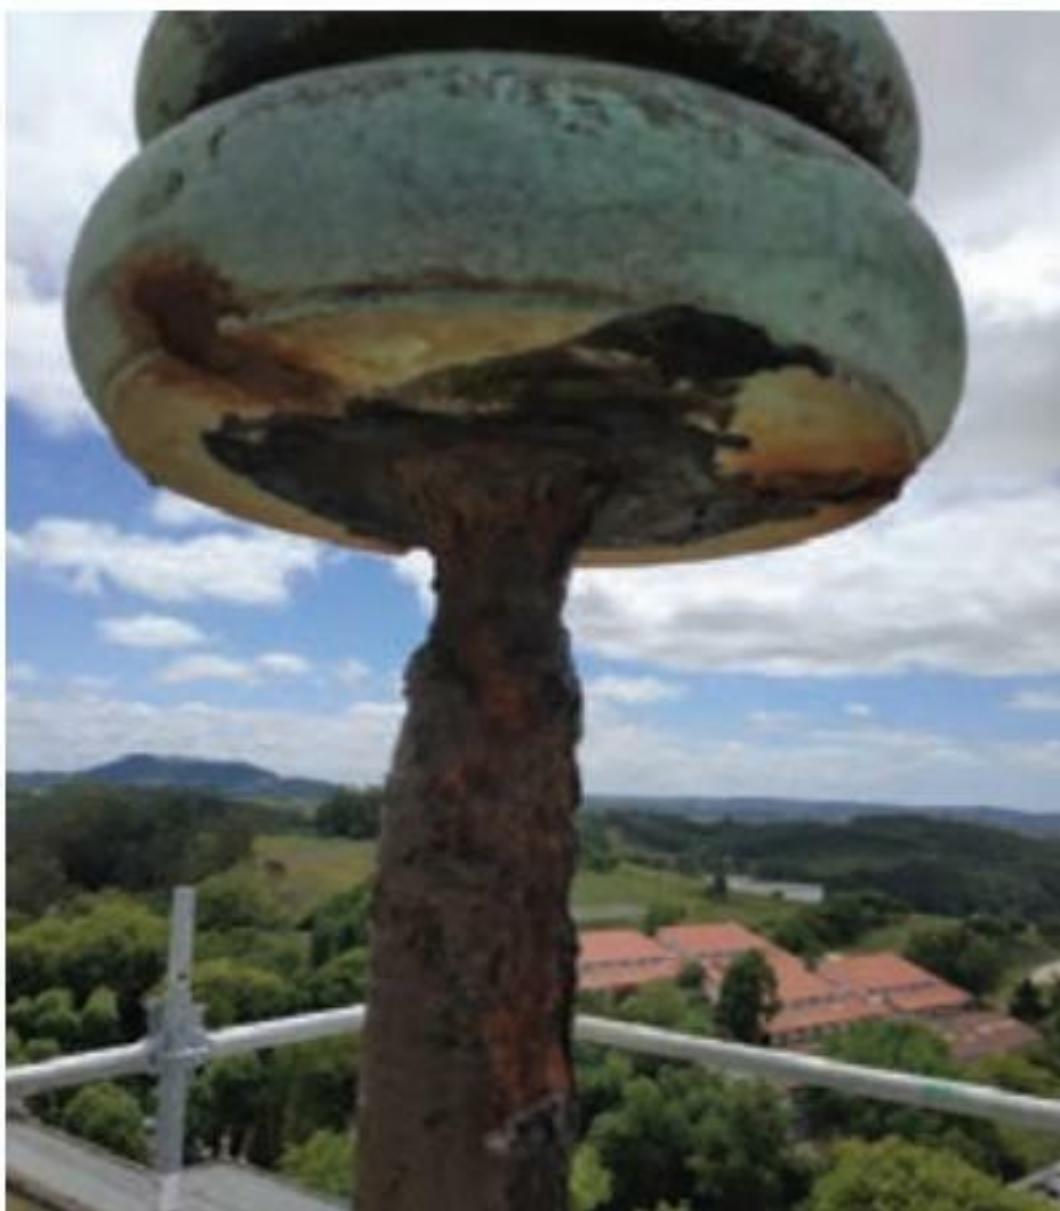
Fig. 53
Pormenor do fuste de sustentação do catavento, após desmonte do “galo”
© AOF

Os elementos decorativos executados em bronze, estavam em razoável estado de conservação. O fuste metálico de sustentação de todo o conjunto apresentava perda de secção significativa que colocava a curto prazo a estabilidade total da peça.

A intervenção compreendeu o desmonte dos elementos decorativos, “galos”, de forma a permitir intervir no fuste de sustentação.

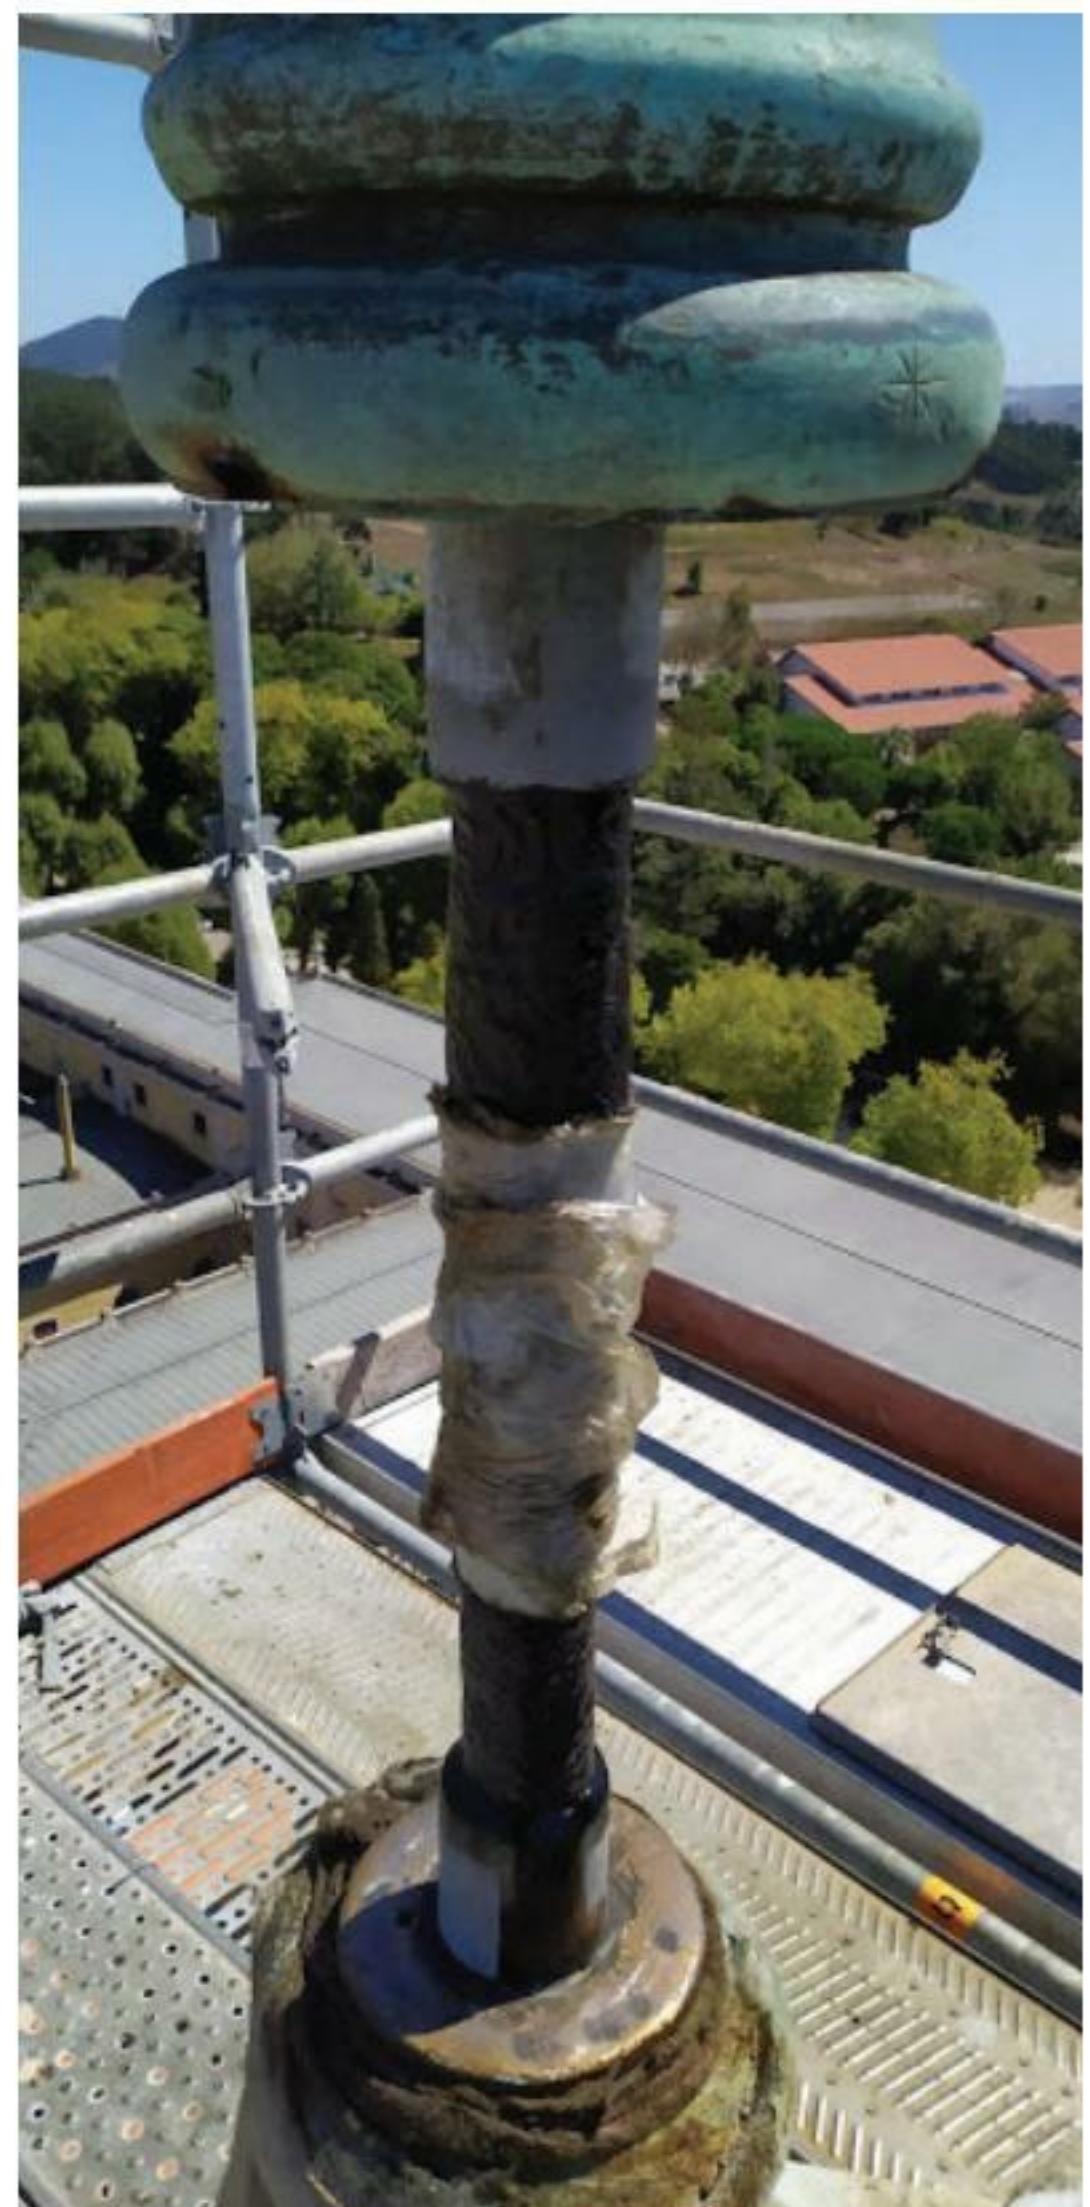
Fig. 55
Reforço do fuste
de sustentação
© AOF

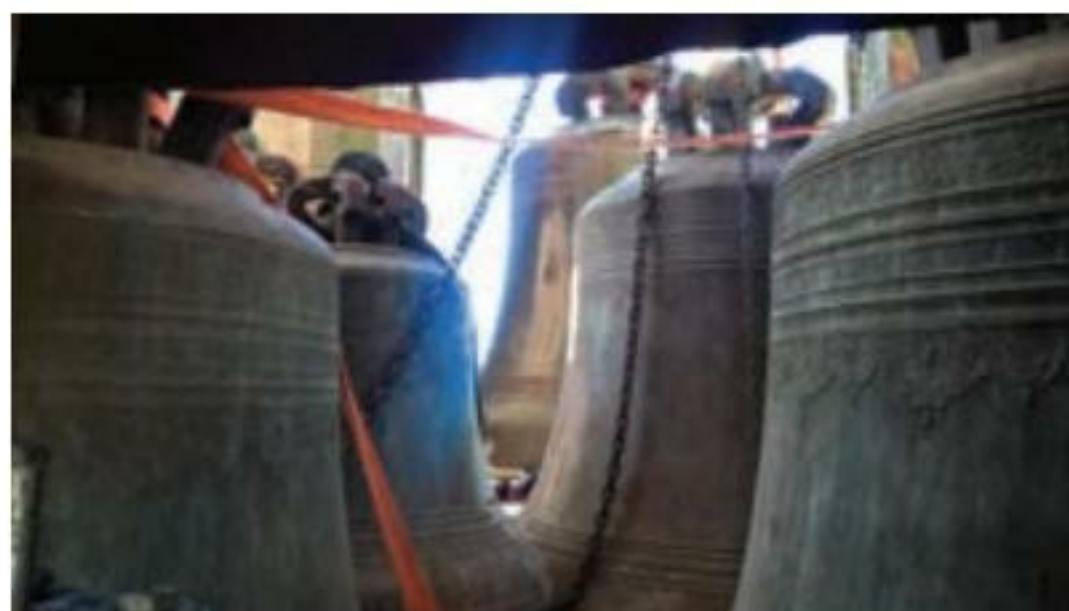
Pelo facto de que grande parte dos sinos e das suas estruturas de suporte em madeira se encontravam densamente escorados com estruturas metálicas tubulares, a solução pensada inicialmente para a remoção dos sinos teve de ser revista e melhorada na fase de obra, reforçando as condições de segurança (Fig. 3).

Fig. 3
Alguns dos sinos de maiores dimensões a aguardar o seu apeamento
© Luís Marreiros

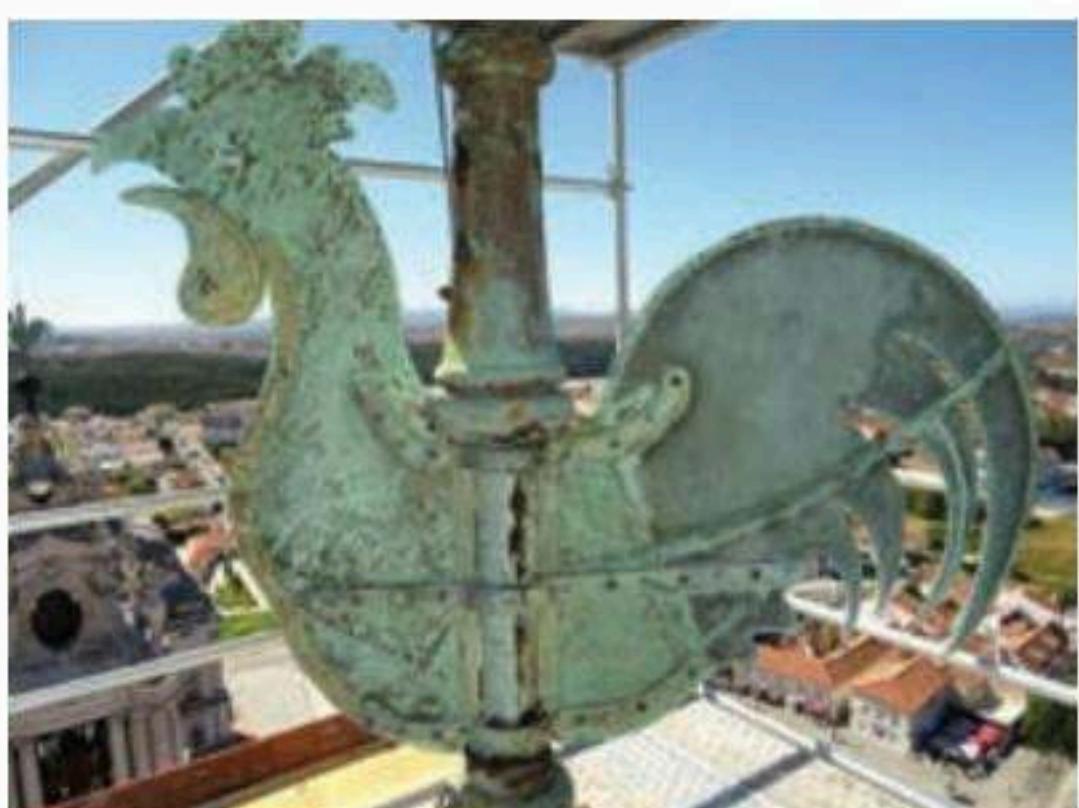
Fig. 11
Cata-vento da torre norte
© AOF

6.5 A conservação e restauro dos cata-ventos, incluindo a sua desmontagem, alinhamento e reforço do eixo de fixação de cada galo e a sua remontagem (Fig. 11);
