# 건설재해예방전문지도기관 기술지도 결과보고서

| 현장 | 현장명 | 당곡고등학교 본관동 및 정보종합센터 화장실 개선공사 | 사업장관리번호<br>(사업개시번호) | 211-86-38401-6<br>(925-15-24201-7) |

| 지도기관명 | 한국종합안전 | 기술지도실시일 | 2026-04-18 |

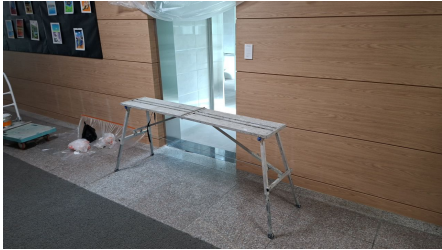
| 유해 · 위험장소 | 유해.위험요인 | 지적사항<br>(재해예방 대책) | 비고 |
|---|---|---|---|
| 본관1층 | <p>도장 보수 말비계 작업 시 작업발판 단부로 추락재해위험</p> | <p><b>[기술지도요원 강조사항]</b></p> <ul style="list-style-type: none"> <li>- 작업발판 양끝단 작업금지를 위하여 작업발판 단부에 낙상경보 알림판이 설치된 말비계를 사용할 것</li> <li>- 작업발판 접이식 구조의 말비계 사용 금지 (경첩 손상으로 인한 사고위험)</li> </ul> <p>---</p> <p>* 산업안전보건기준에 관한 규칙 제67조 (말비계)</p> <p>[말비계 안전사항]</p> <ul style="list-style-type: none"> <li>- 지주부재 하단에는 미끄럼 방지장치를 할 것</li> <li>- 근로자가 양측 끝부분에 올라서서 작업하지 않도록 할 것</li> <li>- 지주부재 수평면의 기울기를 75도 이하로 할 것</li> <li>- 지주부재와 지주부재 사이를 고정시키는 보조부재를 설치할 것</li> <li>- 높이가 2m를 초과하는 경우 작업발판의 폭을 40cm 이상으로 할 것</li> <li>- 필수 보호구 지급 및 착용</li> </ul> | <p>가능성 (2)</p> <p>중대성 (2)</p> <p>추후 이행여부 확인 필요</p> |

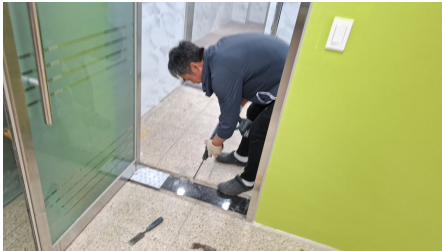
| 유해 · 위험장소 | 유해.위험요인 | 지적사항<br>(재해예방 대책) | 비고 |
|---|---|---|---|
| 본관2층 | <p>핸드브레이커 작업자 안전모, 보안경 및 분진마스크 미착용으로 비산 및 분진에 의한 재해위험</p> | <p><b>[기술지도요원 강조사항]</b></p> <ul style="list-style-type: none"> <li>- 보안경, 분진마스크 등 해당작업에 적합한 보호구를 지급하고 착용토록할 것</li> </ul> <p>---</p> <p>[산업안전보건기준에 관한 규칙 제32조 (보호구의 지급 등)]</p> <p>[산업안전보건기준에 관한 규칙 제617조 (분진 작업-호흡용 보호구의 지급 등)]</p> <ul style="list-style-type: none"> <li>- 사업주는 다음 어느 하나에 해당하는 작업을 하는 근로자에 대해서는 작업조건에 맞는 보호구를 작업하는 근로자 수 이상으로 지급하고 착용하도록 해야 한다.</li> <li>- 물체가 떨어지거나 날아올 위험, 근로자가 추락할 위험이 있는 작업: 안전모.</li> <li>- 물체가 흩날릴 위험이 있는 작업: 보안경.</li> <li>- 사업주는 근로자가 분진작업을 하는 경우에 해당 작업에 종사하는 근로자에게 적절한 호흡용 보호구를 지급하여 착용하도록 하여야 한다.</li> </ul> | <p>가능성 (2)</p> <p>중대성 (2)</p> <p>즉시 이행가능</p> |

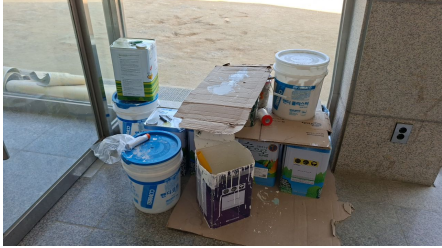
| 유해·위험장소 | 유해·위험요인 | 지적사항<br>(재해예방 대책) | 비고 |
|---|---|---|---|
| 정보관 | 페인트 등 유해화학물질 취급 근로자 피부질환 발생 위험<br><br> | <b>[기술지도요원 강조사항]</b><br>- 대상화학물질에 대한 독성 정보 및 취급요령에 대하여 근로자에게 교육을 실시하고 해당작업에 적합한 보호구를 지급하고 착용토록할 것<br>---<br>* 화학물질의 분류·표시 및 물질안전보건자료에 관한 기준<br>[물질안전보건자료 안전사항]<br>[산업안전보건법 제114조(물질안전보건자료의 게시 및 교육)]<br>- 물리, 화학적 특성, 독성에 관한 정보가 작성되어 있을 것<br>- 폭발·화재 시의 대처방법, 응급조치요령이 작성되어 있을 것<br>- 대상화학물질 취급근로자가 쉽게 보거나 접근할 수 있는 장소에 물질안전보건자료 항상 게시할 것<br>- 물질안전보건자료 용기 및 포장에 경고표지 부착 또는 인쇄 등 유해·위험 정보가 나타나도록 할 것<br>- 사업주는 물질안전보건자료대상물질을 취급하는 근로자의 안전 및 보건을 위하여 고용노동부령으로 정하는 바에 따라 해당 근로자를 교육하는 등 적절한 조치를 하여야 한다. | 가능성 (2) |

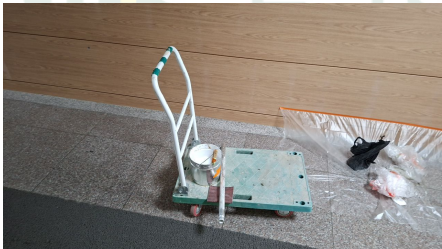
| 유해·위험장소 | 유해·위험요인 | 지적사항<br>(재해예방 대책) | 비고 |
|---|---|---|---|
| 본관1층 | 중량물 인력운반 시 근골격계 재해위험<br> | <b>[기술지도요원 강조사항]</b><br>- 중량물 인력운반 시에는 운반대차 사용 등 보조도구를 사용하여 근골격계 부담 완화 조치를 시행할 것<br>---<br>[산업안전보건기준에 관한 규칙 제659조 (근골격계부담작업-작업환경 개선)]<br>[산업안전보건기준에 관한 규칙 제661조 (근골격계부담작업-유해성 등의 주의)]<br>- 사업주는 유해요인 조사 결과 근골격계 질환이 발생할 우려가 있는 경우에 인간 공학적으로 설계된 인력작업 보조설비 및 편의설비를 설치하는 등 작업환경 개선에 필요한 조치를 하여야 한다.<br>- 사업주는 근로자가 근골격계부담작업을 하는 경우에 다음 각 사항을 근로자에게 알려야 한다.<br>- 근골격계부담작업의 유해요인.<br>- 근골격계질환의 징후와 증상.<br>- 근골격계질환 발생 시의 대처요령.<br>- 올바른 작업자세와 작업도구, 작업시설의 올바른 사용방법.<br>- 그 밖에 근골격계질환 예방에 필요한 사항. | 가능성 (2) |

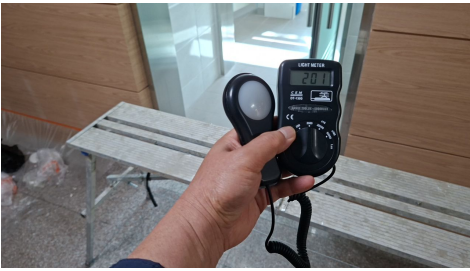
| 사진 | 내용 | | | |
|---|---|---|---|---|
| | 장비명 | 조도계 | 측정 장소 | 본관1층 |
| | 측정값 | 201Lux | 적합 여부 | 적합 |
