# 건설재해예방전문지도기관 기술지도 결과보고서

| 현장 | 현장명 | 서울특별시 교육청 세명컴퓨터고등학교 | 사업장관리번호<br>(사업개시번호) | 11182008730<br>(92603430227) |

| 지도기관명 | 한국종합안전 | 기술지도실시일 | 2026-04-18 |

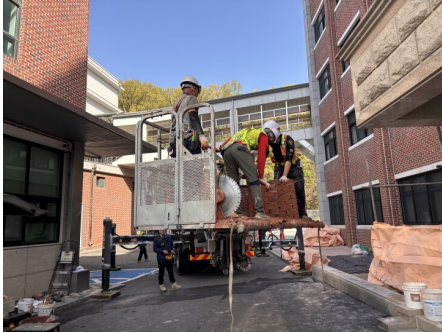
| 유해 · 위험장소 | 유해.위험요인 | 지적사항<br>(재해예방 대책) | 비고 |
|---|---|---|---|
| 교실 벽체 철거 구간 | <p>고소작업대 사용시 작업대 3명 탑승하여 차량의 전도 및 근로자 추락재해 발생 위험</p> | <p><b>[기술지도요원 강조사항]</b></p> <p>고소작업대 사용시 작업대에 2명 이하의 인원이 탑승하여 작업하도록 관리 바랍니다. (고소작업대 제원표 확인하고, 작업대 정격 탑승인원(2명) 확인 후 작업하기 바랍니다. 최대 적재중량 준수 바랍니다.</p> <p>작업대 상승 상태에서 안전난간을 닫고 작업하거나, 작업대 밖으로 나가서 작업하는 경우가 발생하지 않도록 관리 바랍니다.</p> <p>작업대 탑승 근로자의 안전모, 안전화 등 보호구 착용상태는 적합하였으며, 안전대 걸이시설 설치하여 각 근로자가 안전대 착용하고, 추락방지대책 준수하여 작업 실시 하였습니다. 지속적인 감독 바랍니다.</p> <p>---</p> <p>* 차량탑재형 고소작업대 작업 시 안전대 미착용으로 근로자 추락 위험</p> <p>* 산업안전보건기준에 관한 규칙 제186조 (고소작업대 설치 등의 조치)</p> <p>[차량탑재형 고소작업대 사용 작업 안전사항]</p> <p>[산업안전보건기준에 관한 규칙 제186조 (고소작업대 설치 등의 조치)]</p> <p>[차량탑재형 고소작업대 작업 시 안전대를 착용 할 것.]</p> <ul style="list-style-type: none"> <li>- 사업주는 고소작업대를 이동하는 경우에는 다음 각 사항을 준수하여야 한다.</li> <li>- 사업주는 고소작업대를 사용하는 경우에는 다음 사항을 준수하여야 한다.</li> <li>- 차량탑재형 고소작업대 작업 시 안전대를 착용하고 안전고리를 체결 할 것.</li> </ul> | 가능성 (2) |
| | | | <p>높음 (6)<br/>즉시 개선</p> <p>즉시 이행가능</p> |

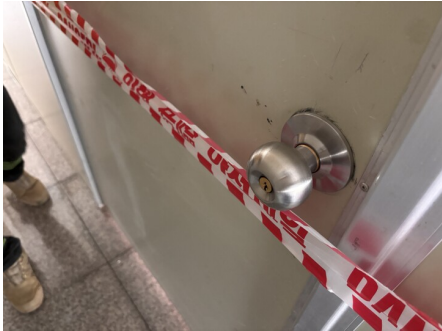
| 유해·위험장소 | 유해·위험요인 | 지적사항<br>(재해예방 대책) | 비고 |
|---|---|---|---|
| 1, 2층 해체작업구<br>간(학교 교실 및<br>복도 구간) | 해체작업구간 휨스 설치하였으나, 출입<br>문 열림상태로 인한 타 근로자, 혹은 교<br>직원 접근시 낙하 및 추락재해 발생 우<br>려<br> | <b>[기술지도요원 강조사항]</b><br>해체작업구간 하부는 낙하물에 의해서<br>근로자 및 학교 임직원, 학생의 낙하재<br>해 우려가 있습니다. 또한 상부 해체구<br>간에는 벽체 해체로 인해서 단부가 발<br>생함으로 인해서 근로자 및 학교 임직<br>원, 학생의 추락재해 발생 우려가 있습<br>니다.<br>현재 가벽설치하고, 출입문 설치하여<br>관리하고 있으나, 시건조치를 실시하지<br>않음으로 인해서 근로자와 타 인원의<br>접근이 가능합니다. 따라서 작업시 혹<br>은 작업후 시건조치 실시하고, 접근금<br>지 표지 설치하여 타 인원의 접근을 예<br>방 하기 바랍니다.<br>---<br>* 차량계 건설기계 작업 시 작업반경 내에<br>근로자 출입금지 미조치로 충돌,협착 위험<br>[산업안전보건기준에 관한 규칙 제20조<br>(작업장-출입의 금지 등)]<br>[차량계 건설기계 작업 시 작업반경 내에<br>근로자를 출입금지를 할 것]<br>- 사업주는 다음 각 작업, 장소에 울타리<br>를 설치하는 등 관계 근로자가 아닌 사<br>람의 출입을 금지해야 한다.<br>- 추락에 의하여 근로자에게 위험을 미칠<br>우려가 있는 장소. | 가능성 (2) |
| | | | <br>높음(6)<br>즉시 개선<br>---<br>즉시<br>이행가능 |

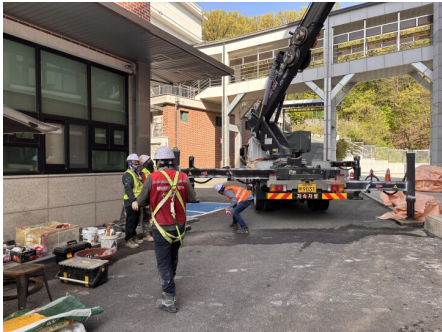
| 유해·위험장소 | 유해·위험요인 | 지적사항<br>(재해예방 대책) | 비고 |
|---|---|---|---|
| 학교 해체작업 구<br>간 (통로) | 고소작업대 사용시 차량의 통행 및 보행<br>자의 접근이 가능함으로<br> | <b>[기술지도요원 강조사항]</b><br>고소작업대 사용시 작업대 하부로는 낙<br>하물이 발생할 수 있으며, 보행자 및<br>차량이동간 장비와의 충돌이 발생 할<br>수 있습니다. 따라서 고소작업대 작업<br>계획서 작성시 작업지휘자 및 신호수<br>지정하고, 지정된 작업지휘자와 신호수<br>를 배치하여 차량 및 보행자의 접근을<br>통제하여 관리 바랍니다.<br>---<br>* 도로작업 중 일반 차량등에 의한 충돌<br>및 협착 위험<br>* 교통안전시설 등 설치·관리에 관한 규<br>칙 별표 1(공사구간 교통관리 및 안전시<br>설 설치기준)<br>[공사구간 교통관리 및 안전시설 사항]<br>[신호수 및 유도자를 배치하여 전방에서<br>차량이 서행 및 정차하도록 하여 충돌을<br>예방 할 것]<br>- 신호수 및 유도자를 작업 전에 배치하여<br>근로자 충돌 방지<br>- 유도봉, 안내표지판을 전방 및 인근에<br>설치하여 차량과의 충돌 예방 할 것 | 가능성 (2) |
| | | | <br>보통(4)<br>개선<br>---<br>즉시<br>이행가능 |

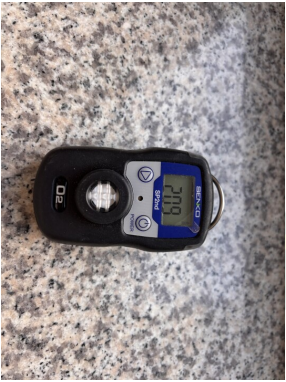
| 사진 | 내용 | | |
|---|---|---|---|
| | 장비명 | 산소농도측정기 | 측정 장소<br>2층 작업구간 |
| | 측정 기준 | 18%이상 23.5%미만 | |
| | 측정값 | 20.9% | 적합 여부<br>적합 |

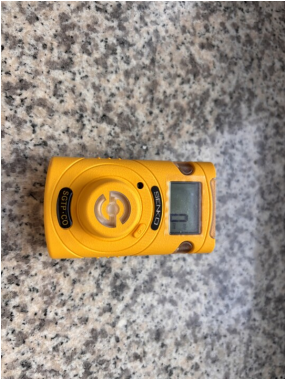
| 사진 | 내용 | | |
|---|---|---|---|
| | 장비명 | 가스농도측정기 | 측정 장소<br>2층 작업구간 |
| | 측정 기준 | 황화수소 10ppm미만 / 일산화탄소 30ppm미만 | |
| | 측정값 | 0ppm | 적합 여부<br>적합 |

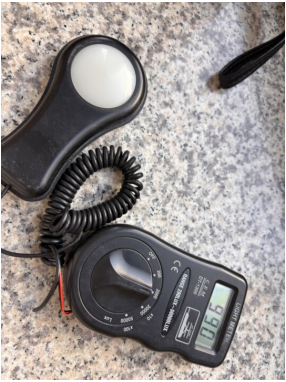
| 사진 | 내용 | | |
|---|---|---|---|
| | 장비명 | 조도계 | 측정 장소<br>2층 복도구간 |
| | 측정 기준 | 1. 초정밀작업 : 750Lux 이상<br>2. 정밀작업 : 300 Lux 이상<br>3. 보통작업 : 150Lux 이상<br>4. 그 밖의 작업 : 75Lux 이상 | |
| | 측정값 | 990Lux | 적합 여부<br>적합 |
