# 건설재해예방전문지도기관 기술지도 결과보고서

| 현장 | 현장명 | SELIH 이전에 따른 아시아나타운 조성<br>공사(건축,기계,전기) | 사업장관리번호<br>(사업개시번호) | 19986011146<br>(92602119637) |

| 지도기관명 | 한국종합안전 | 기술지도실시일 | 2026-04-21 |

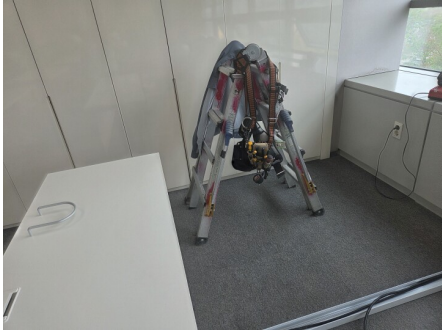
| 유해 · 위험장소 | 유해.위험요인 | 지적사항<br>(재해예방 대책) | 비고 |
|---|---|---|---|
| 실내 작업 구간 | <p>사다리 작업 시 근로자 추락, 전도 위험</p> | <p><b>[기술지도요원 강조사항]</b></p> <p>-사다리 작업 시 아웃 트리거 설치 및 확장 하여 전도 위험 예방<br/>-단독 작업 금지 및 관리자 상주<br/>-상부 작업시 안전대 착용 및 안전고리 체결</p> <p>---</p> <p>* 산업안전보건기준에 관한 규칙 제24조 (사다리식 통로 등의 구조)</p> <p>[사다리 안전사항]<br/>[가설공사 표준안전 작업지침 제20조(이동식 사다리)]<br/>[가설공사 표준안전 작업지침 제24조(사다리 작업)]</p> <ul style="list-style-type: none"> <li>- 높이 1.2m이상 작업시 2인1조 작업실시 할 것</li> <li>- 꼭지점(최상단) 작업금지</li> <li>- 전도방지장치 부착된 금속재사다리 사용</li> <li>- 작업전 안전교육 실시</li> <li>- 필수 보호구 지급 및 착용</li> </ul> | 가능성 (2) |
| | | | <p>높음(6)<br/>즉시 개선</p> <p>즉시 이행가능</p> |

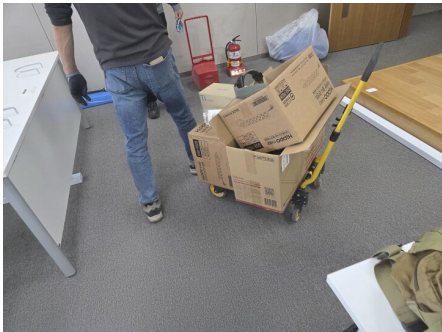
| 유해 · 위험장소 | 유해.위험요인 | 지적사항<br>(재해예방 대책) | 비고 |
|---|---|---|---|
| 실내 작업 구간 | <p>인력 양중,운반 시 근로자 근골격계 질환 위험</p> | <p><b>[기술지도요원 강조사항]</b></p> <p>-작업 전 근로자 건강상태 점검 할 것<br/>-해당 위험성 작업 전 교육 할 것<br/>-단독 작업 금지 및 이상 징후 시 즉각 휴식 및 전파 할 것<br/>-뒷걸음질 금지 및 대차이용 교육 할 것</p> <p>---</p> <p>* 자재 운반 시 반복작업으로 인한 근골격계 위험</p> <p>[산업안전보건기준에 관한 규칙 제661조 (근골격계부담작업-유해성 등의 주지)]<br/>[근골격계 예방을 위해 작업 시 대차를 이용할 것.]</p> <ul style="list-style-type: none"> <li>- 사업주는 근로자가 근골격계부담작업을 하는 경우에 다음 각 사항을 근로자에게 알려야 한다.</li> <li>- 근골격계부담작업의 유해요인.</li> <li>- 근골격계질환의 징후와 증상.</li> <li>- 근골격계질환 발생 시의 대처요령.</li> <li>- 올바른 작업자세와 작업도구, 작업시설의 올바른 사용방법.</li> <li>- 그 밖에 근골격계질환 예방에 필요한 사항.</li> <li>- 대차를 사용하여 인력운반은 최소화 할 것.</li> </ul> | 가능성 (2) |
| | | | <p>보통(4)<br/>개선</p> <p>즉시 이행가능</p> |

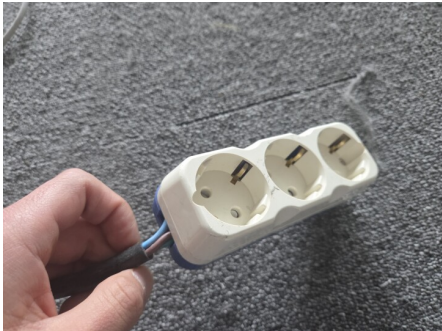
| 유해·위험장소 | 유해·위험요인 | 지적사항<br>(재해예방 대책) | 비고 |
|---|---|---|---|
| 실내 작업 구간 | 이동 전선 피복손상 및 바닥 거치로 인한 누전, 감전 위험<br> | <b>[기술지도요원 강조사항]</b><br>습윤구간 및 전도체에 전선 거치 금지. 작업 구간, 이동 구간 상부로 이격 시킬 것.<br>접지상태 및 차단기 이상유무 점검 할 것.<br><hr/> * 산업안전보건기준에 관한 규칙 제313조 (배선 등의 절연피복 등)<br>* 산업안전보건기준에 관한 규칙 제304조 (누전차단기에 의한 감전방지)<br><hr/> [이동전선 누전차단기 안전사항]<br>[이동전선 절연피복 안전사항]<br>- 전로의 정격에 적합하고 감도가 양호하며 확실하게 작동하는 감전방지용 누전차단기를 설치할 것<br>- 사용하기 전 누전차단기 작동상태를 점검하고 이상이 발견되면 즉시 보수하거나 교환할 것<br>- 통로바닥에 전선 또는 이동전선등을 설치하여 사용하지 말 것<br>- 절연피복이 손상되거나 노화됨으로 인한 감전의 위험을 방지할 것<br>- 충분히 피복하거나 적합한 접속기구를 사용할 것 | 가능성 (2) |
| | | | <br>보통(4) 개선<br>즉시 이행가능 |

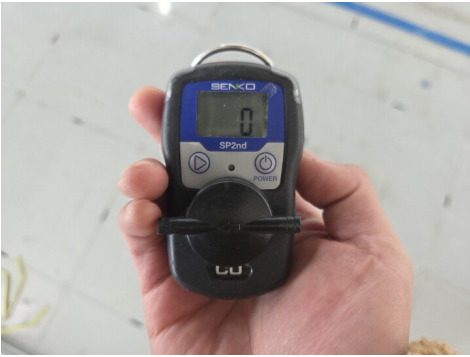
| 사진 | 내용 | | | |
|---|---|---|---|---|
| | 장비명 | 가스농도측정기 | 측정 장소 | 실내 작업 구간 |
| | 측정 기준 | 황화수소 10ppm미만 / 일산화탄소 30ppm미만 | | |
| | 측정값 | 0 ppm | 적합 여부 | 적합 |
