# 건설재해예방전문지도기관 기술지도 결과보고서

| 현장 | 현장명 | (장기 -1차) 인수초 급식시설 조성 및 기타공사 | 사업장관리번호<br>(사업개시번호) | 10587813666<br>(92515434087) |

| 지도기관명 | 한국종합안전 | 기술지도실시일 | 2026-04-16 |
| 횟수 | ( 8 ) 회차 / 총 ( 10 ) 회 | 담당 요원 | 윤병선 |

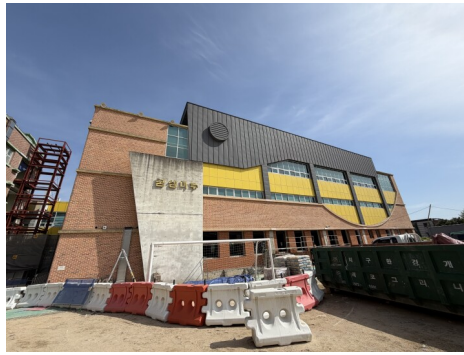
전경사진

| 기타 특이사항 | *공사개요<br>작업현재공정 : 방수준비 면갈이 작업 / 작업인원 : 2명<br>건설기계장비 : 해당없음 / 유해 위험기구 : 휴대용 연삭기<br>유해위험물질 : 해당없음 / 산업재해발생유무 : 해당없음<br>*주요위험요인<br>1) 휴대용 연삭기 날접촉 방호덮개 미설치로 인한 베임 위험<br>2) 면갈이 작업구간 근로자 이동통로 확보 미흡으로 인한 추락 위험<br>3) 이동식비계 안전난간, 아우트리거 미설치로 인한 추락, 전도 위험 | | |

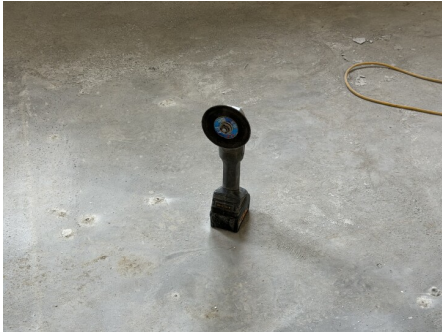
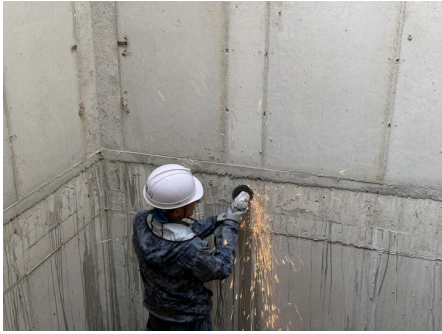
| 유해·위험장소 | 유해·위험요인 | 지적사항<br>(재해예방 대책) | 비고 |
|---|---|---|---|
| 현장 내 | <p>휴대용 연삭기 사용 중 날접촉 방호덮개 미설치로 인한 베임 위험</p> | <p><b>[기술지도요원 강조사항]</b></p> <ul style="list-style-type: none"> <li>- 작업전 시운전을 통한 작동유무 상태 확인</li> <li>- 연삭숫돌의 날접촉 방호덮개 설치</li> <li>- 근로자 안전모, 보안경 등 필수 보호구 착용 철저</li> <li>- 불꽃 비산 방향으로 불티비산방지조치 및 소화기 비치 후 작업 진행</li> <li>- 작업 시 연삭숫돌의 측면 사용 금지 및 올바른 자세에서 작업 실시</li> </ul> <p>---</p> <p>[핸드그라인더(휴대용 연삭기) 사용 안전 대책]</p> <ul style="list-style-type: none"> <li>- 사용 전 연삭숫돌 외검 검사 실시</li> <li>- 보안경, 마스크, 귀마개 등 보호구착용</li> <li>- 날접촉 방지를 위한 방호덮개 및 고정상태 확인</li> <li>- 케이블의 피복손상 유무 확인</li> <li>- 누전차단기 경유 및 플러그, 콘센트 접지 사용</li> <li>- 절삭 불꽃방향 화재예방 방지포 설치</li> <li>- 작업장 상황에 맞는 조명 유지</li> </ul> | <p>가능성 (2)</p> <p>중대성 (2)</p> <p>보통(4) 개선</p> <p>즉시 이행가능</p> |

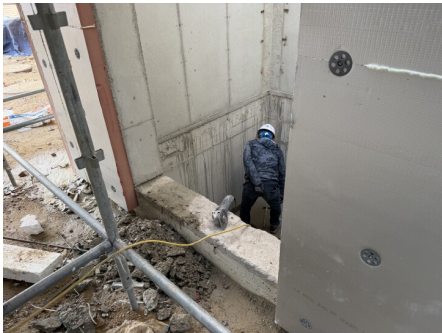
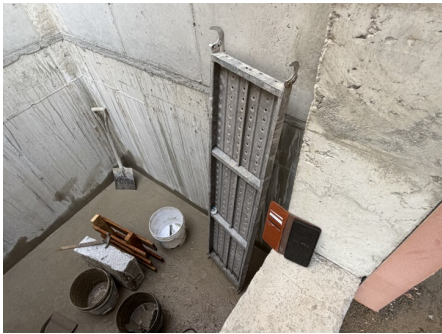
| 유해·위험장소 | 유해·위험요인 | 지적사항<br>(재해예방 대책) | 비고 |
|---|---|---|---|
| 현장 내 | <p>면갈이 작업구간 근로자 안전통로 확보 미흡으로 인한 이동중 추락 위험</p> | <p><b>[기술지도요원 강조사항]</b></p> <ul style="list-style-type: none"> <li>- 내외부 이동할 수 있는 안전통로 설치 요망</li> <li>- 가설계단 및 이동식 사다리 등</li> <li>- 가설계단, 이동식 사다리 설치 시 법요구사항 준수 바람</li> <li>* 근로자 의견 청취 : 작업발판 뒤집은 상태로 벽면에 기울여서 이동중.</li> </ul> <p>---</p> <p>* 산업안전보건기준에 관한 규칙 제23조 (가설통로의 구조)</p> <p>[이동통로 안전사항]</p> <ul style="list-style-type: none"> <li>- 가설계단의 경사각은 30° ~ 60° 를 유지하여 설치하도록 할 것</li> <li>- 높이 1m 이상인 계단의 개방된 측면에 안전난간을 설치할 것</li> <li>- 발판 너비는 23cm 이상으로 하고, 바닥면은 미끄러짐 방지 기능을 가지고 있을 것</li> <li>- 발판 높이는 23cm 이하이어야 하고, 일정한 간격으로 설치할 것</li> <li>- 견고한 구조로 할 것</li> </ul> | <p>즉시 이행가능</p> |

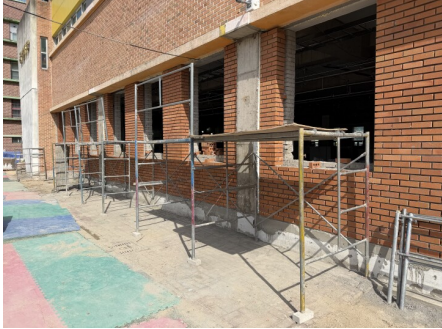
| 유해·위험장소 | 유해·위험요인 | 지적사항<br>(재해예방 대책) | 비고 |
|---|---|---|---|
| 현장 내 | <div>이동식비계 사용 시 안전난간, 아우트리거 등 설치상태 미흡으로 추락 위험</div> | <div><b>[기술지도요원 강조사항]</b></div> <div>- 상부 안전난간 설치 요망</div> <div>- 하부 아우트리거 설치 또는 견고한 구조물에 이동식비계 고정 요망</div> <div>---</div> <div>[산업안전보건기준에 관한 규칙 제68조 (이동식비계)]</div> <div>- 사업주는 이동식비계를 조립하여 작업을 하는 경우에는 다음 각 사항을 준수하여야 한다.</div> <div>- 이동식비계의 바퀴에는 브레이크·쇄기 등으로 바퀴를 고정시킨 다음 비계의 일부를 견고한 시설물에 고정할 것.</div> <div>- 이동식비계의 바퀴에는 브레이크·쇄기 등으로 바퀴를 고정시킨 다음 아우트리거를 설치하는 등 필요한 조치를 할 것.</div> <div>- 승강용사다리는 견고하게 설치할 것.</div> <div>- 비계의 최상부에서 작업을 하는 경우에는 안전난간을 설치할 것.</div> <div>- 작업발판은 항상 수평을 유지할 것.</div> <div>- 작업발판 위에서 안전난간을 닫고 작업을 하거나 받침대, 사다리를 사용하여 작업하지 않도록 할 것.</div> <div>- 작업발판의 최대적재하중은 250킬로그램을 초과하지 않도록 할 것.</div> | 가능성 (2) |
| | | | 중대성 (3) |
| | | | <div>높음(6)<br/>즉시 개선</div> |

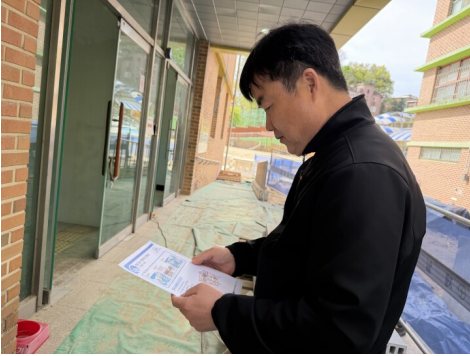
| 사진 | | 내용 | | |
|---|---|---|---|---|
| <br> | 자료명칭 | 이동식비계 작업 안전수칙 | | |

| 사진 | | 내용 | | |
|---|---|---|---|---|
| | 교육내용 | <p>* 이동식비계 안전수칙</p> <ul style="list-style-type: none"><li>- 최상부 안전난간 설치 및 안전대 착용, 고리 체결 상태에서 작업</li><li>- 승강용 사다리 및 해치발판 설치 후 내부로 승하강 유도</li><li>- 최대적재하중 표지 설치</li><li>- 하부 아우트리거 설치 및 지면 고정</li></ul> | | |

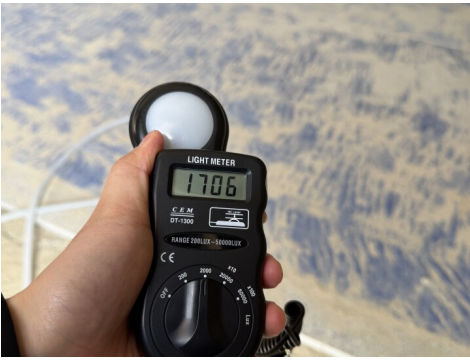
| 사진 | | 내용 | | |
|---|---|---|---|---|
| | 장비명 | 조도계 | 측정 장소 | 현장 내 |
| | 측정 기준 | 1. 초정밀작업 : 750Lux 이상<br>2. 정밀작업 : 300 Lux 이상<br>3. 보통작업 : 150Lux 이상<br>4. 그 밖의 작업 : 75Lux 이상 | | |
| | 측정값 | 1706Lux | 적합 여부 | 적합 |

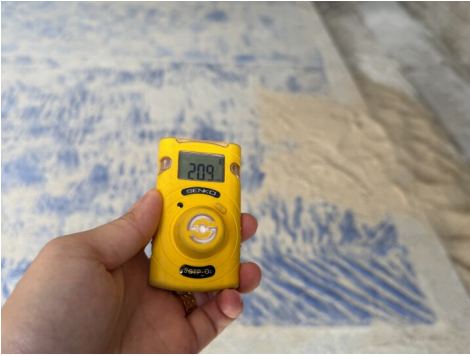
| 사진 | | 내용 | | |
|---|---|---|---|---|
| | 장비명 | 산소농도측정기 | 측정 장소 | 현장 내 |
| | 측정 기준 | 18%이상 23.5%미만 | | |
| | 측정값 | 20.9% | 적합 여부 | 적합 |

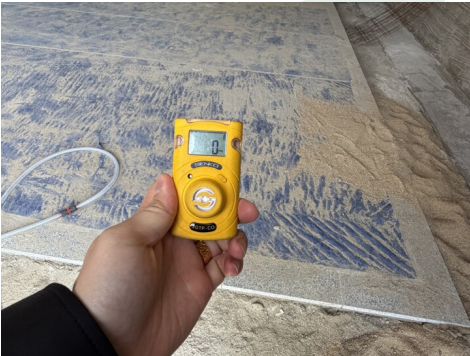
| 사진 | | 내용 | | |
|---|---|---|---|---|
| | 장비명 | 가스농도측정기 | 측정 장소 | 현장 내 |
| | 측정 기준 | 황화수소 10ppm미만 / 일산화탄소 30ppm미만 | | |
| | 측정값 | 0ppm | 적합 여부 | 적합 |
