# 건설재해예방전문지도기관 기술지도 결과보고서

| 현장 | 현장명 | [긴급](장기-1차)수송중 급식시설 개선 및 내진보강공사 | 사업장관리번호<br>(사업개시번호) | 86187010456<br>(92600201637) |

| 지도기관명 | 한국종합안전 | 기술지도실시일 | 2026-04-21 |

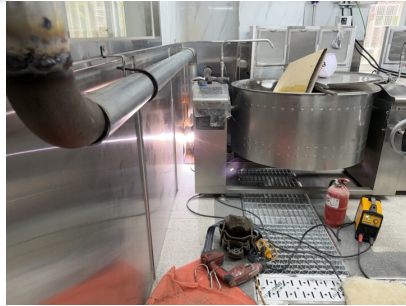
| 지도일<br>(확인일) | 유해·위험<br>장소 | 유해·위험요인 | 지적사항<br>(재해예방 대책) | 이행<br>결과 |
|---|---|---|---|---|
| 2026-04-09<br>(2026-04-21) | 현장 내 | 용접 작업 시 불티비산방지조치 미흡<br>으로 인한 화재 위험 | <p><b>[기술지도요원 강조사항]</b></p> <ul style="list-style-type: none"> <li>- 용접 작업 시 용접우산, 버미글라스 등 설치</li> <li>- 작업구간 내 소화기 및 방화수비치 후 작업</li> <li>- 불티 비산 작업 시 화기감시자 배치 철저</li> <li>- 작업 전 화기취급작업 계획서 작성 및 이행</li> </ul> <p>---</p> <p>* 불꽃에 의한 화재,폭발 예방불티비산방지커버 사용</p> <p>[불꽃이 생기는 작업, 용접 등 작업을 할 경우 불티에 의한 화재,폭발을 방지해야 한다.]</p> <ul style="list-style-type: none"> <li>- 연마기, 연삭기를 사용하여 철골 등을 가공,절단 할 경우 그에 의한 불꽃비산을 방지하기 위해 불티비산방지커버를 설치 할 것.</li> <li>- 지면에서 떨어진 곳에서 용접작업 등 불꽃이 발생하는 작업을 할 경우 불꽃받이(우산형 불티방지포)를 사용하여 화재,폭발을 예방할 것.</li> <li>- 불꽃이 발생하는 작업을 할 경우, 작업공간 내에 소화설비(소화기)를 설치할 것.</li> </ul> | 이행 |

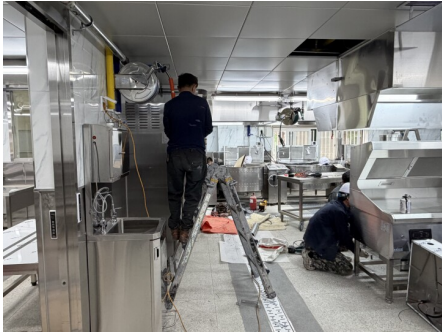
| 유해 · 위험장소 | 유해.위험요인 | 지적사항<br>(재해예방 대책) | 비고 |
|---|---|---|---|
| 현장 내 | 사다리 사용 시 아우트리거 미설치, 보호구 착용상태 미흡<br> | <b>[기술지도요원 강조사항]</b><br>- 안전모 및 안전모 턱끈 착용 철저<br>- 사다리 아우트리거 설치 및 지면 고정<br>---<br><b>[사다리 안전사항]</b><br>- 견고하고 심한 손상 · 부식이 없는 재료 사용할 것<br>- 발판의 간격은 일정하고, 폭 30cm 이상 일 것<br>- 사다리가 넘어지거나 미끄러지는 것을 방지하기 위한 조치를 할 것<br>- 작업발판으로 사용을 지양하고 수직 이동통로 시설로 사용을 한정할 것<br>- 손, 발, 무릎 등 사용하여 3점 접촉 상태를 유지할 것<br>- 꼭지점(최상단) 작업금지<br>- 높이 1.2m 이상작업시 2인1조 작업실시할 것<br>- 필수 보호구 지급 및 착용 | 가능성 (2) |
| | | | <br>보통(4) 개선<br>즉시 이행가능 |

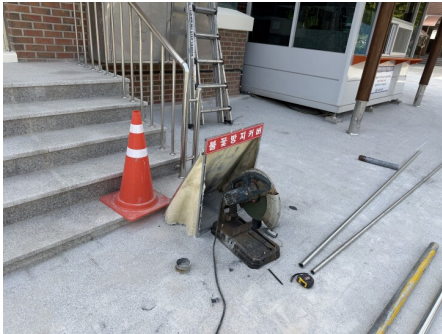
| 유해 · 위험장소 | 유해.위험요인 | 지적사항<br>(재해예방 대책) | 비고 |
|---|---|---|---|
| 현장 내 | 고속절단기 주변 소화기 미비치로 인한 화재 발생 시 초동대처 미흡<br> | <b>[기술지도요원 강조사항]</b><br>- 작업구간 내 소화기 비치 후 작업 요망<br>---<br><b>[고속절단기 사용 안전대책]</b><br>- 날접촉 방지를 위한 방호덮개 및 고정상태 확인<br>- 작업장 상황에 맞는 조명 유지<br>- 절삭 불꽃방향 화재예방 방지포 설치<br>- 보안경, 마스크, 귀마개 등 보호구착용<br>- 크랭크핸들 부착 사용<br>- 사용 전 연삭숫돌 외검 검사 실시<br>- 케이블의 피복손상 유무 확인<br>- 소화기 비치 | 가능성 (2) |
| | | | <br>보통(4) 개선<br>즉시 이행가능 |

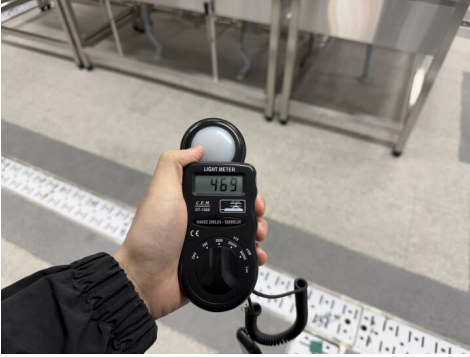
| 사진 | | 내용 | | |
|---|---|---|---|---|
| | 장비명 | 조도계 | 측정 장소 | 현장 내 |
| | 측정값 | 469Lux | 적합 여부 | 적합 |

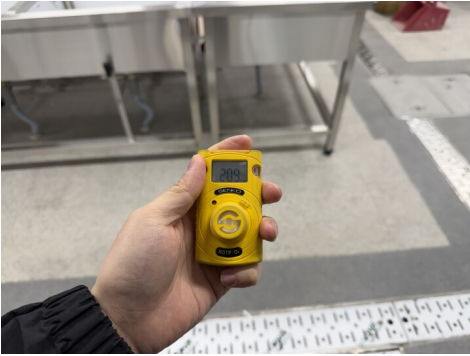
| 사진 | | 내용 | | |
|---|---|---|---|---|
| | 장비명 | 산소농도측정기 | 측정 장소 | 현장 내 |
| | 측정값 | 20.9% | 적합 여부 | 적합 |

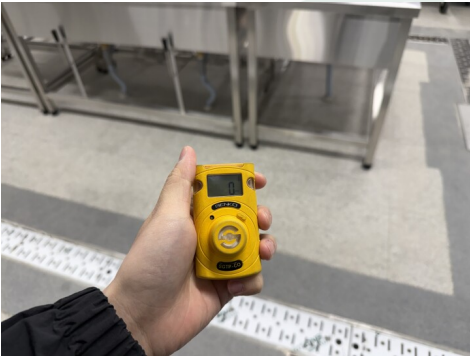
| 사진 | | 내용 | | |
|---|---|---|---|---|
| | 장비명 | 가스농도측정기 | 측정 장소 | 현장 내 |
| | 측정값 | 0ppm | 적합 여부 | 적합 |
