Portfolio ASCHL Ulrich (08-2025)

Restaurierung Gartenbank (aktuell)

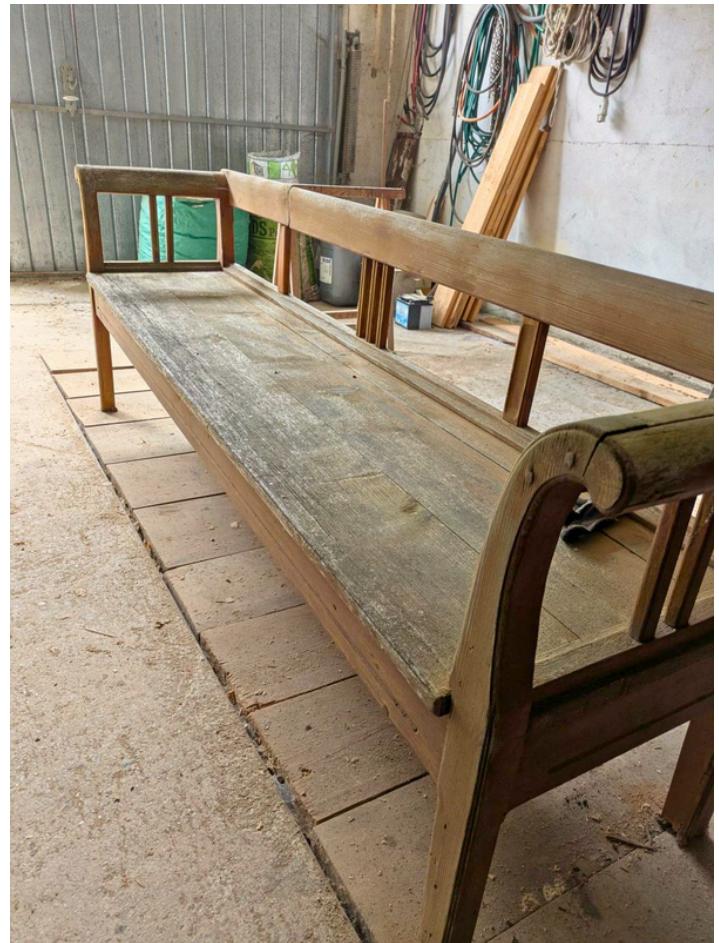
Ausgangszustand

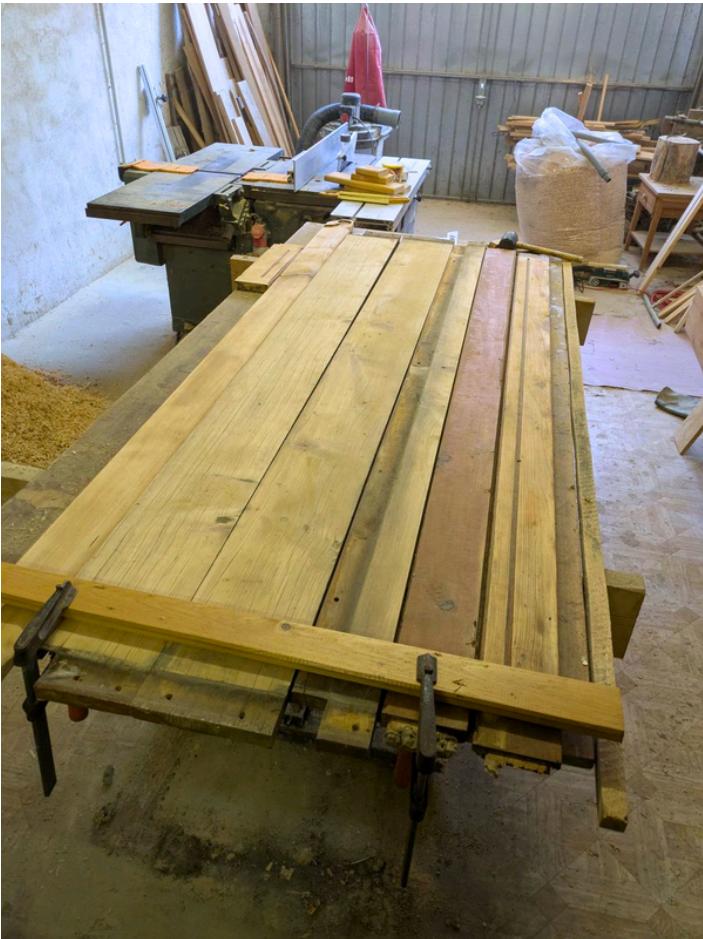
Erster Schleifgang, gut zu erkennen die vermoderten Zapfen

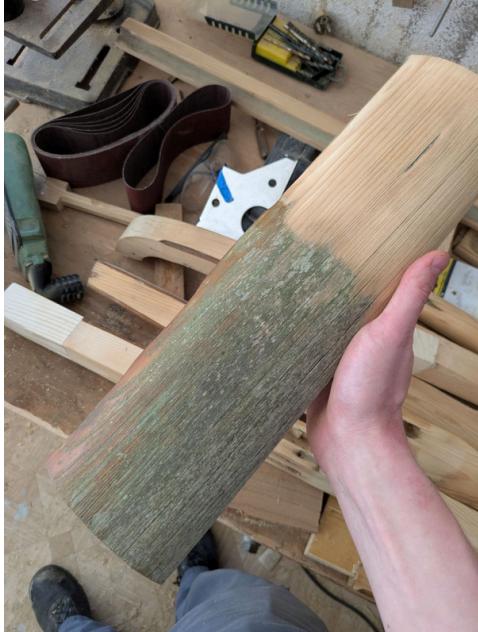
“Wetterpatina”

Zusätzlich wurden noch alle Seitenbretter ausgetauscht, da diese längst das Ende ihrer Lebenszeit erreicht hatten.

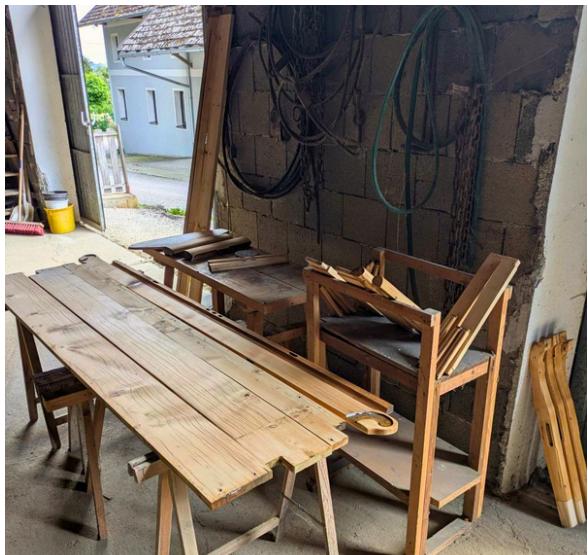
Geschliffene und gestrichene Teile

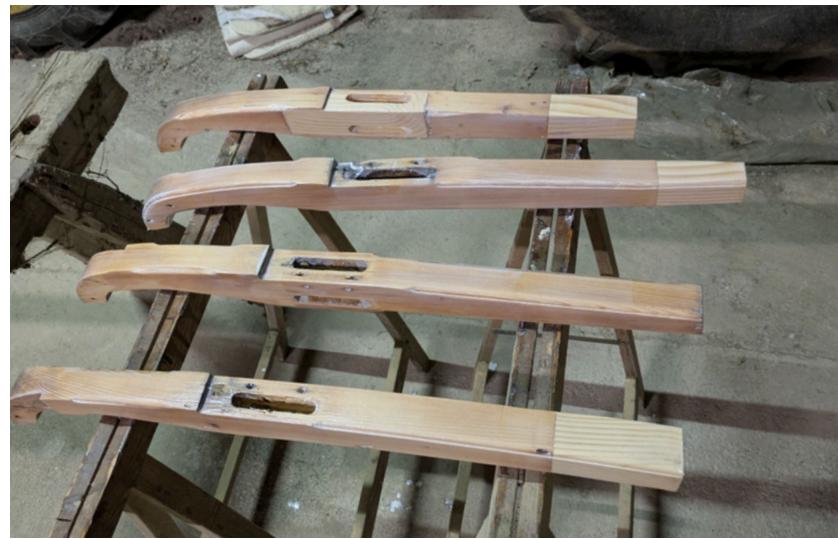
Streichen der Beine

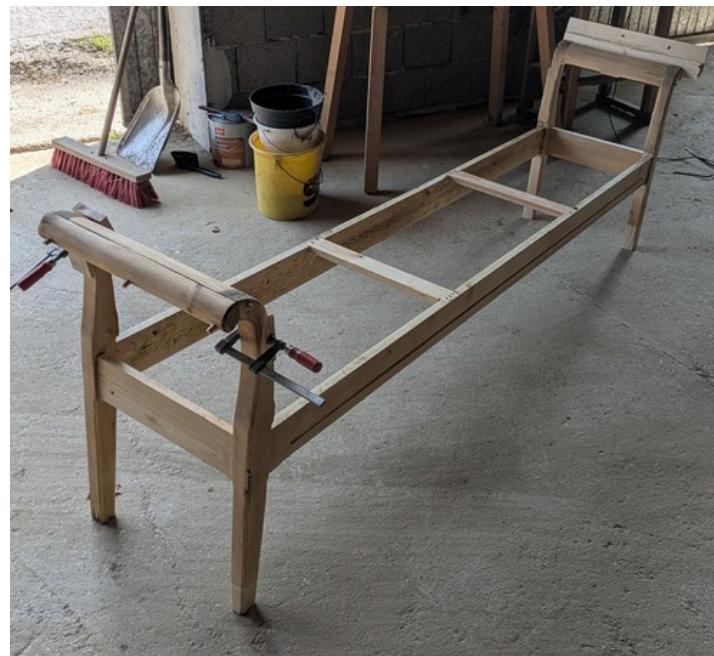
Zusammenbau
