# रसुवा हिमबाढी अपडेट - २०८२

स्थिति प्रतिवेदन # २ (मिति: २०८२ असार २८)

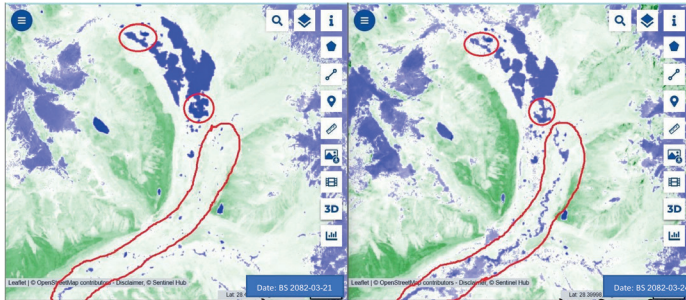
तर, उक्त घटना भएको दिन असार २४ (८ जुलाई)मा तालको क्षेत्रफल अचानक घटेर करिब ०.६० वर्गकिलोमिटरमा झरेको देखिन्छ। सोही दिनका भू-उपग्रह तस्वीरमा हिमनदीको सतहमा देखिएको परिवर्तनले उक्त घटना सुप्राग्लेसियल तालबाट पानी निकास भई ल्हेन्दे खोलामा मिसिन गएको र तलतिर पानीको तिब्र बहावका कारण बाढी सिर्जना भएको अनुमान गर्न सकिन्छ।

स्रोत: - Sentinel - 2 Imagery, ICIMOD
