SABİT HİZ TESPİT KAMERALARI İÇİN TEKNİK UYGULAMA KİLAVUZU

KKTC Bayındırlık ve Ulaştırma Bakanlığı

12 Kasım 2018

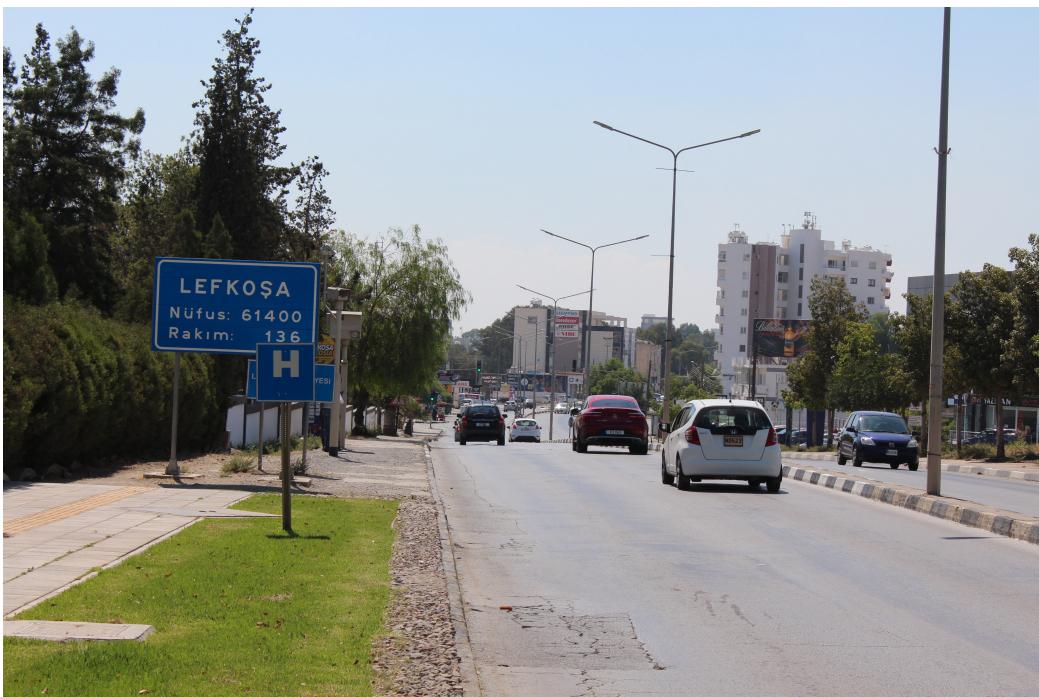
Şekil 4: Lefkoşa Dr Burhan Nalbantoğlu Devlet Hastanesi yanındaki kamera (1/2)

Şekil 11'de verilen Lefkoşa'daki devlet hastanesi yakınındaki trafik hız tespit kamerası KKTC'de uygulamaya konmuş ilk kameradır. Bu kamera hastane girişinden yaklaşık 210 metre gibi oldukça uzak bir mesafede olduğundan kamerayı geçen araçlar hastane girişine varincaya kadar tehlikeli hızlara çıkabilir, ve bu sebeple kamera hastane girişindeki çakışma noktasındaki trafiği kontrol edici bir konumda olmadığından amaca hizmet etmemektedir,

Ayrıca, hastane ana girişinin yapısal olarak yeniden düzenlenmesi ve güvenli hale getirilmesi mümkündür. Yeni bir kavşak düzenlemesi ile bu noktadaki trafik akıcı hale getirilebilir. Dolayısı ile, yapısal düzenlemenin çözüleceği bir sorun hastane girişinden oldukça uzağa konan bir sabit kamera ile yıllardan beridir çözülmeye çalışılmaktadır, ve ne yazık ki bu uygulama ceza yazmanın ötesinde hiçbir başarı sağlamamıştır.

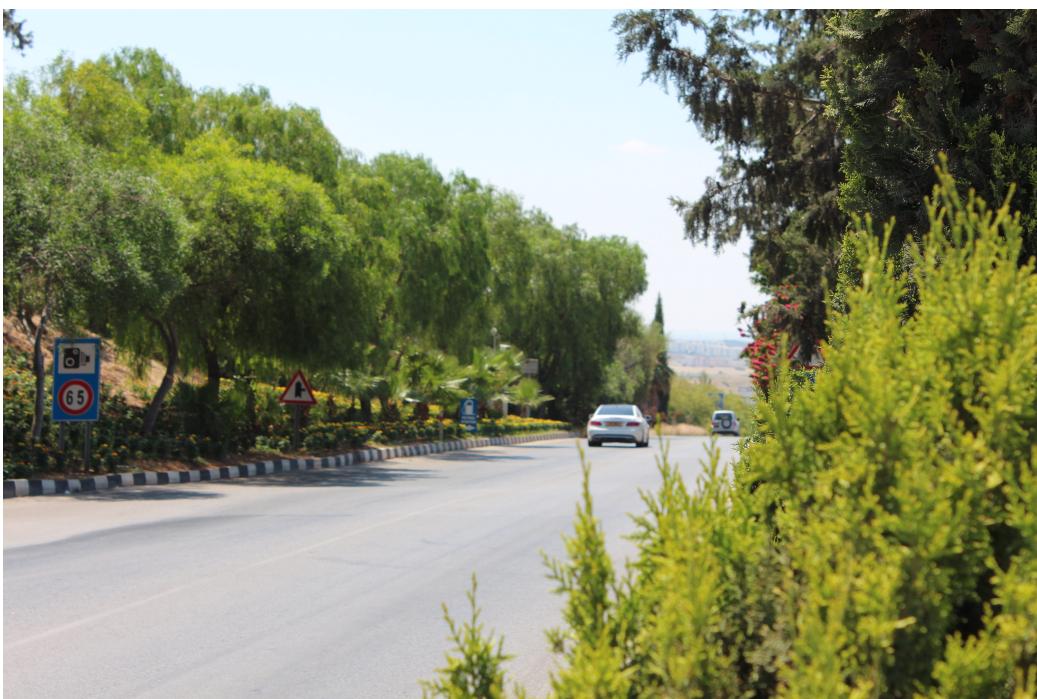
Girne-Boğazi kavşağındaki kamera uygulamasında ise Girne-Lefkoşa yönündeki trafiği kontrol eden kamera ise büyüğen ağaçların ve diğer bitkilerin arkasında

kalmış ve makul mesafeden görünür olmaktan çıkmıştır (Şekiller 4 ve 5). Oysa bu kamera KKTC’de çok ağır bir trafik hacminin olduğu kritik bir noktada konuşlanmıştır.

Şekil 6: Girne-Boğazi kamerası (1/2)–Ağaç/bitki dalları tarafından örtülen bir kamera

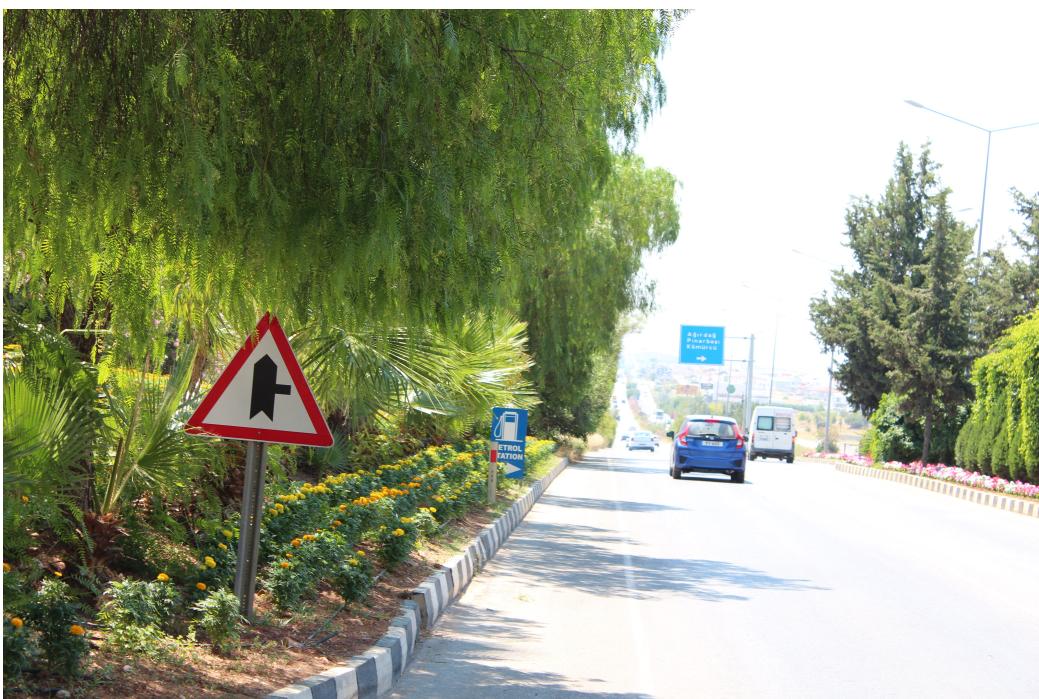
Şekil 7: Girne-Boğazı kamerası (2/2)–Kameraya çok kısa mesafeden dahi kameranın sürücüler tarafından görülmesi mümkün değildir

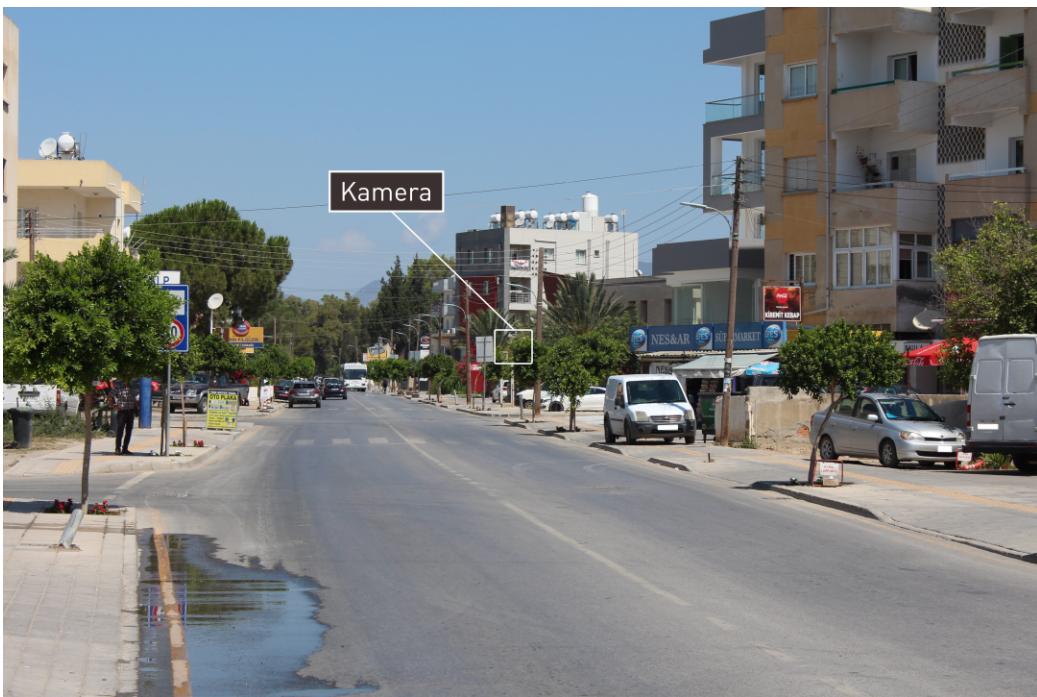
Şekil 8: Gönyeli kamerası (1/2)–Şekilde kameranın yeri gösterilmektedir

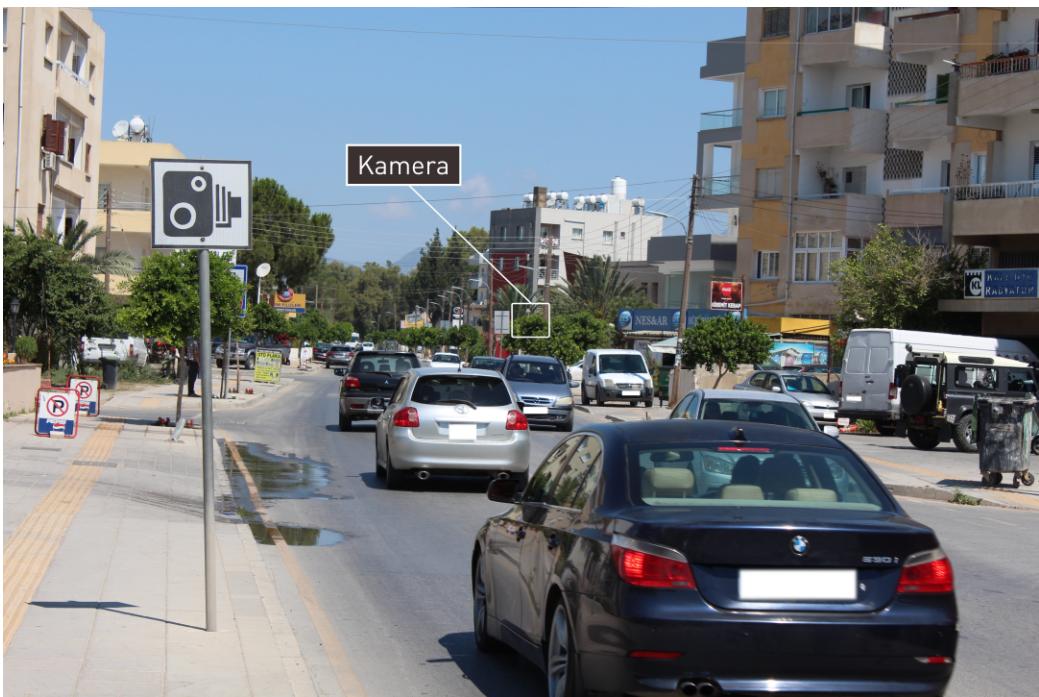
Şekil 9: Gönyeli kamerası (1/2)–Şekilde kameranın yeri gösterilmektedir

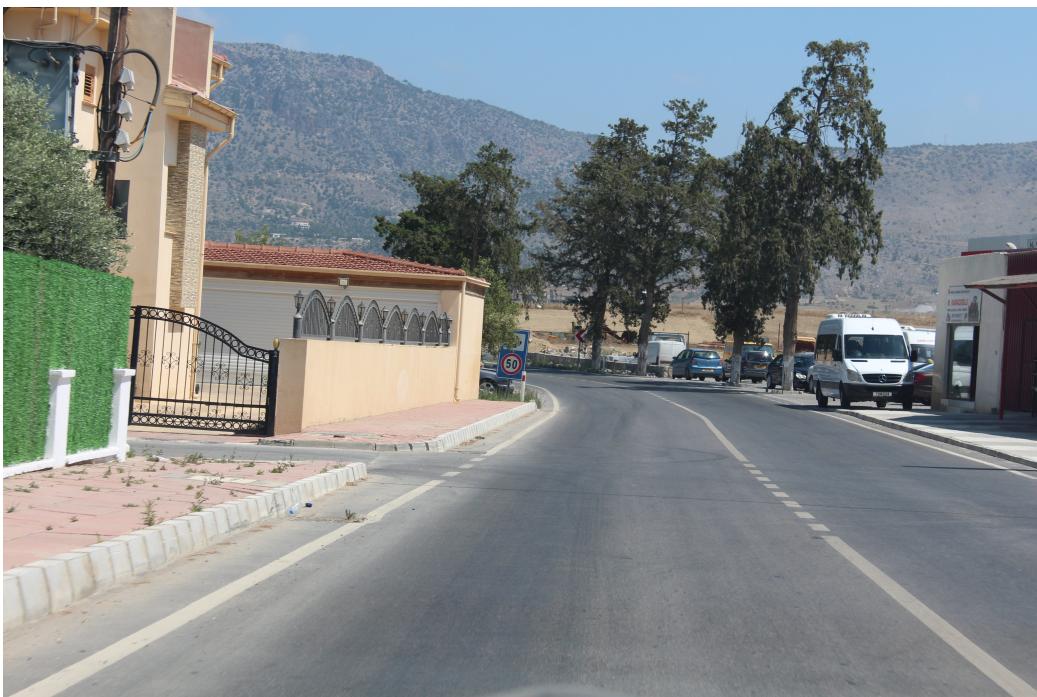
Bu uygulamada dikkat çeken bir olumlu husus ise kamera tabelalarının yerden yeterli yükseklikte takılmış olmalarıdır. Birçok şehir içi ve şehir dışı noktada ise tabelaların alt kısmından asfalt yüzeye olan yüksekliğin hiçbir uluslararası kabul görmüş standarda uymadığı gözlemlenmiştir. Örneğin, Şekil 10 Gönyeli’den Girne Boğazına giden yol üzerindeki bir hız kamerası uyarı tabelasını gösterir. Bu tabelanın yüksekliği dünyada kullanılan standartlara göre yanlış uygulanmıştır. Doğru uygulama Ek C’de verilmiştir.

Şekil 10: Gönyeli-Boğaz yolu kamerası

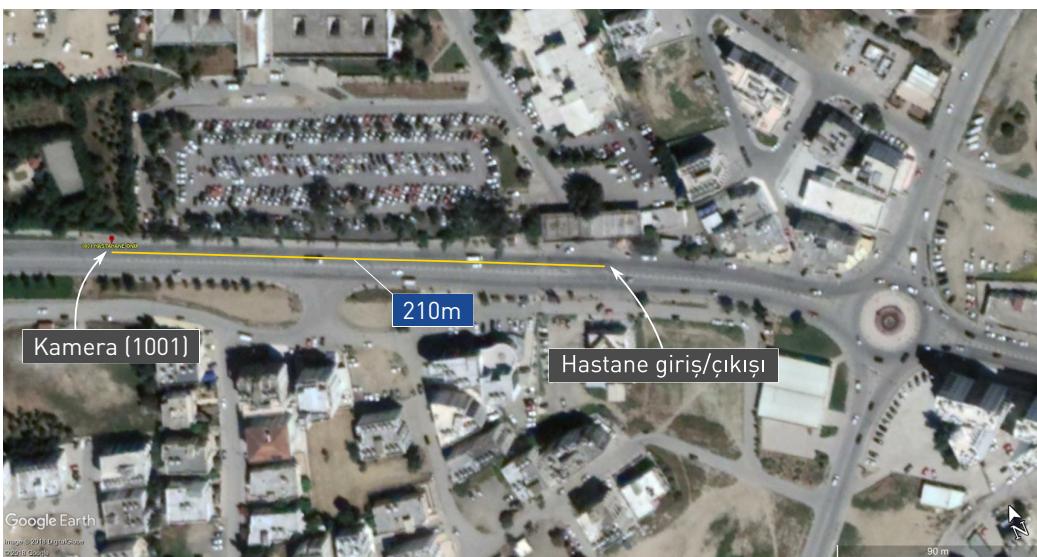
Şekil 11: Dr Burhan Nalbantoğlu Hastanesi yakınındaki kamera (1001) sadece Gönyeli çemberinden Lefkoşa şehir merkezine doğru giden trafiği kontrol eder ve hastane girişinden yaklaşık 210 metre öndedir – <https://goo.gl/maps/demfTwwNhC72>

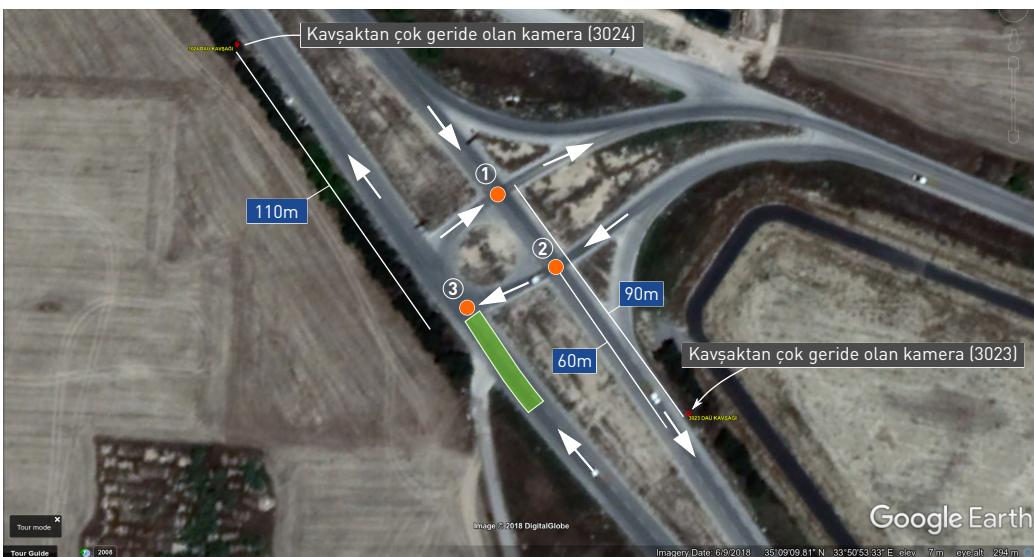
Lefkoşa-Mağusa anayolu üzerinde bulunan Doğu Akdeniz Üniversitesi (DAÜ) kavşağındaki kameralar kavşaktan çok sonraki noktalara konuklarından dolayı kavşağı sağılıklı biçimde denetlemeye hizmet etmemektedirler. Şekil 12'de görüleceği üzere Mağusa-Lefkoşa istikametindeki kamera (3023) ① numaralı çakışma noktasından yaklaşık 90, ② numaralı çakışma noktasından ise yaklaşık 60 metre geridedir. Benzer şekilde, Mağusa-Lefkoşa istikametindeki kamera (3024) da ③ numaralı çakışma noktasından yaklaşık 110 metre geridedir. 100 km/s hızda giden bir aracın normal frenleme ile bir saniyelik algılama süresinden

Şekil 12: Lefkoşa-Mağusa yolu üzerindeki DAÜ kavşağındaki kameralar (3023, 3024). Turuncu noktalar trafik akışındaki çıkışma noktalarıdır. Oklar ise trafiğin yönünü gösterir. Yeşil renke gösterilmiş alan Lefkoşa yönünde ilerleyen trafiğin yavaşlatılması gereken kısmını gösterir –<https://goo.gl/maps/V1rCSDq97GD2>

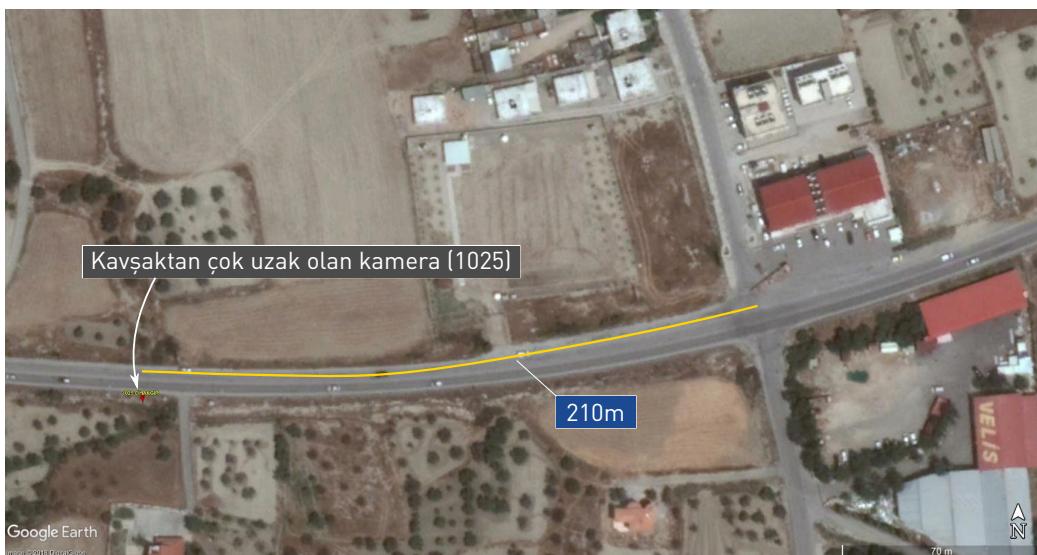
Benzer şekilde, Lefkoşa-İskeye yolu üzerindeki Cihangir kavşağına yakın kamera çok ciddi tehlike arz eden bu kavşaktan yaklaşık 210 metre uzağa konmasından dolayı kavşağı kontrol etmekten uzaktır. Şekil 13 bu durumu

Şekil 13: Lefkoşa-İskele yolu üzerindeki Cihangir kavşağından yaklaşık 210m uzağa konmuş kamera (1025)–<https://goo.gl/maps/AZV6Lv3fh9G2>
