LABORATORIO DE ENSAYOS
INFORME DE RESULTADOS

INFORME DE RESULTADOS

LE-2025-1460

CARGA MÁXIMA DE RUPTURA

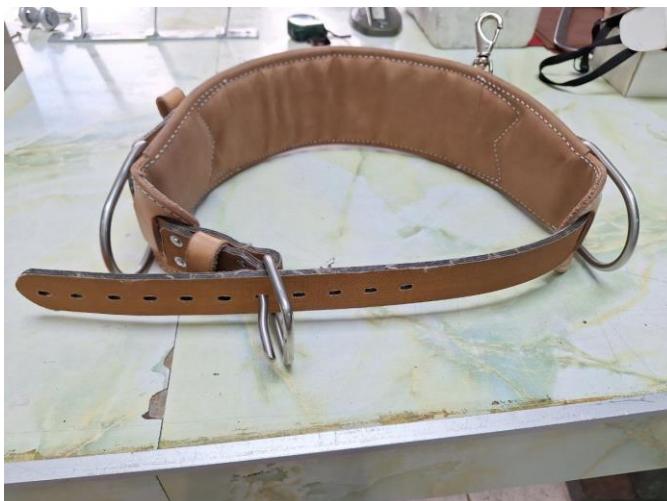
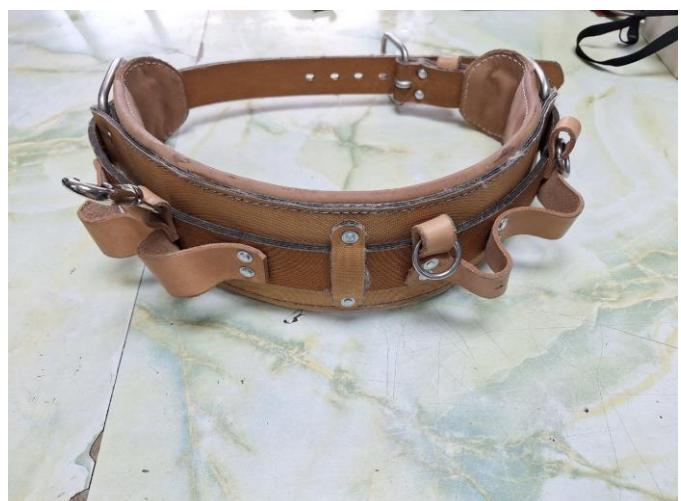
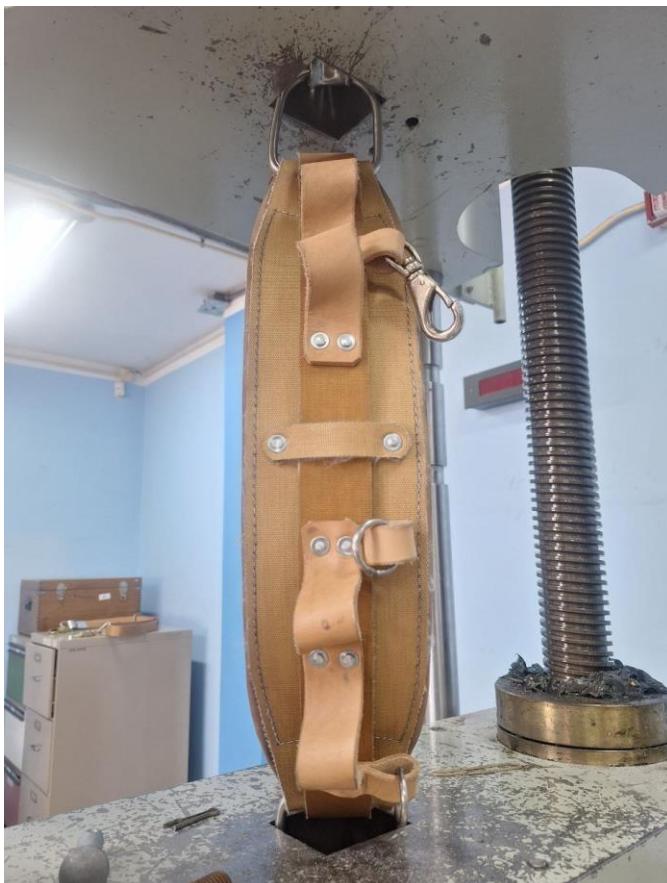
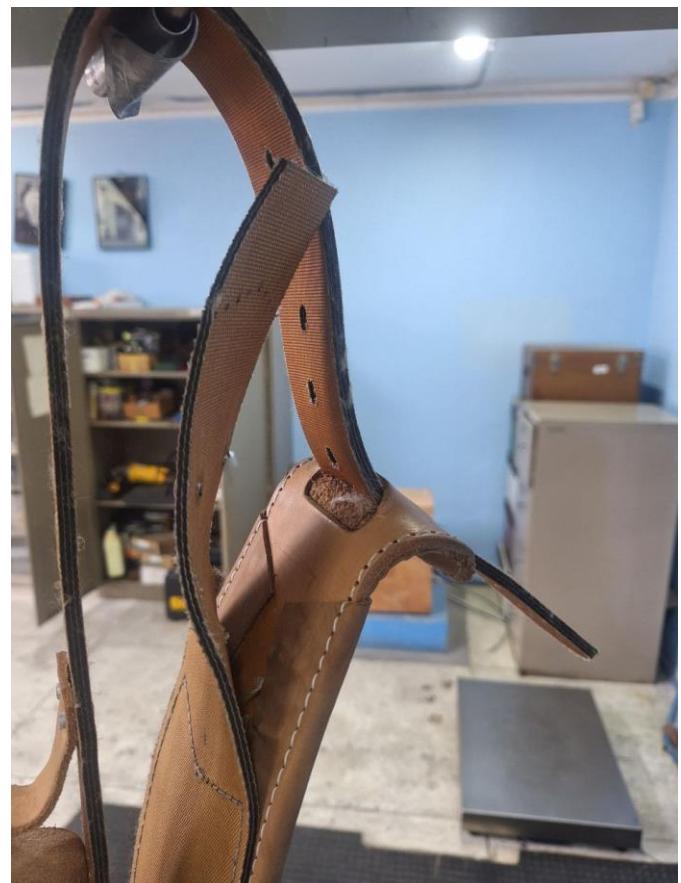
ANEXO I**CÓDIGO DE OBJETO DE ENSAYO:****OE-2025-350-01**

Resultados			
Carga de Ruptura (kN)	Carga de Ruptura (kgf)	Peso Soportable calculado (kg)	Observaciones
8,66	883,06	882,76	A los 8,66 kN presenta rotura en los remaches

Requisito: NRF-024-PEMEX-2001	
Material	PRUEBA DE TENSIÓN DINAMICA CARGA MINIMA DE RUPTURA N (kgf)
Cinturón	13 341 (1 360)
