YDTC-9000/2250

# 工频试验变压器安装总结

水电部武汉高压研究所

1985年5月

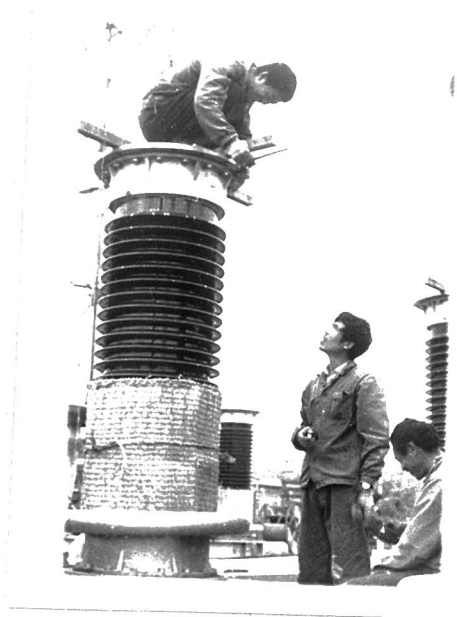
图一瓷套垂直度的检验
