**OPTIMALISASI DESAIN DRAINASE DI DAERAH  
LONGSORAN PADA RUAS JALAN  
BENGKULU – KEPAHIYANG**

**LAPORAN TEKNIK**

**FARIATUL UMAR.  
NIM. 2441612013**

**PROGRAM STUDI PENDIDIKAN PROFESI INSINYUR  
SEKOLAH PASCASARJANA  
UNIVERSITAS ANDALAS PADANG  
2024**

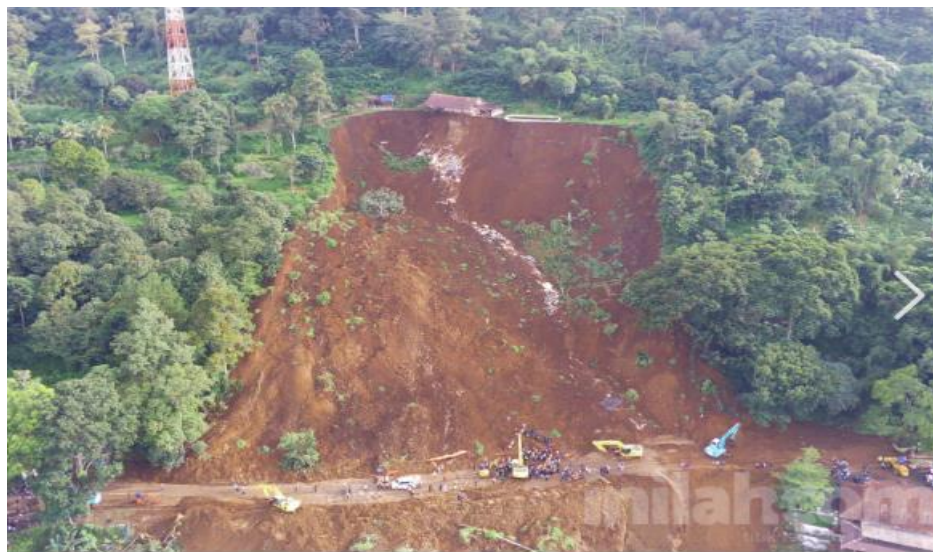
Gambar 2.1.1.1 Longsor dari samping atas jalan

Dari factor diatas pada kawan ini sering terjadi adalah Erosi yang disebabkan aliran air permukaan karena terjadinya perambah hutan disekitar gunung mengakibatkan diwaktu hujan deras aliran air langsung menuju tempat yang rendah tanpa ada hambatan, bila tanaman atau pohon masih ada maka air yang mengalir tadi bisa tertahan dan masuk kedalam tanah. Ini contoh genangan air hujan yang bersumber dari atas jalan.

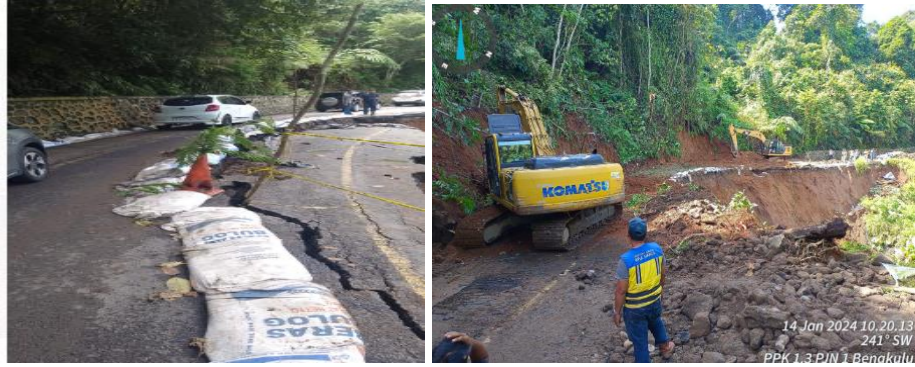
Gambar 2.1.1.2 Longsor dari samping bawah jalan ruas jalan Bengkulu-Kepahiyang KM 44 + 250.

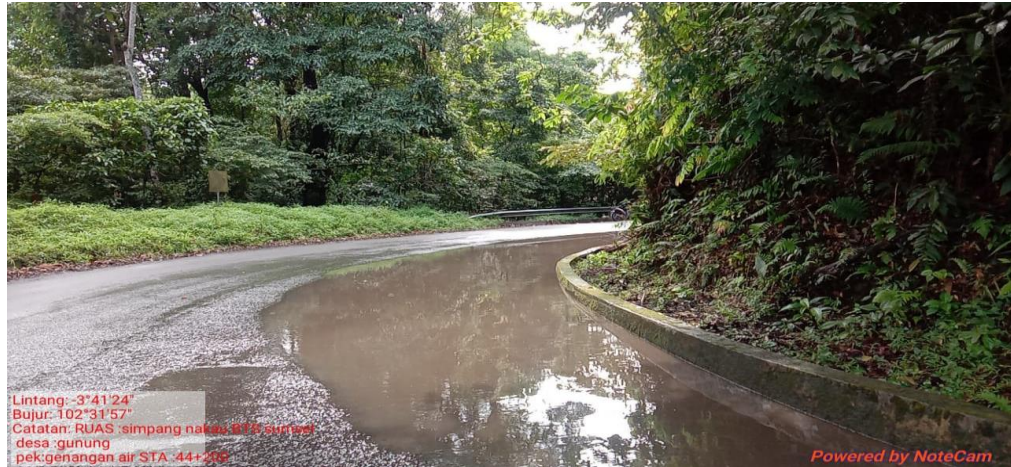
Gambar 2.1.1.3 Genangan air di bahu jalan ruas jalan Bengkulu-Kepahiyang  
KM 44 + 250.

Kondisi ruas jalan ini bila terjadi musim hujan banyak terdapat genangan–genangan air pada bahu jalan diakibatkan drainase tidak berfungsi maksimal dan sering terjadi longsor. Kondisi yang diharapkan adalah untuk meminimalkan terjadinya kemacetan lalu lintas diakibatkan terjadinya longsor.

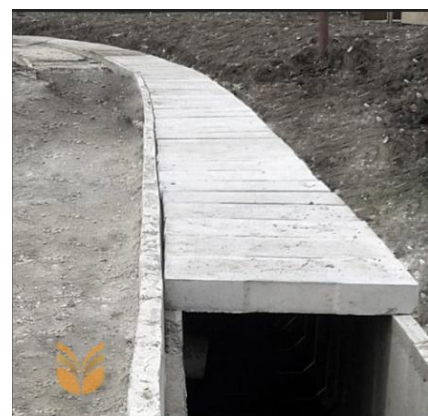
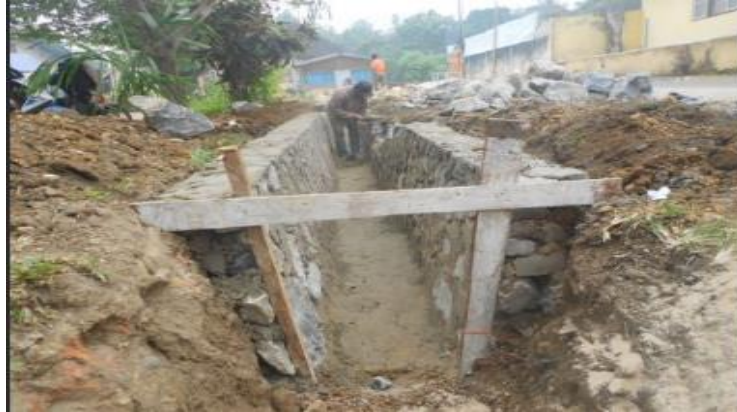
Gambar 2.2.2. Penampang saluran yang ditutup dengan plate beton dan saluran terbuka

Pada gambar 2.2.2 ini desain pada daerah pergunungan dan dalam Kawasan hutan lindung, mengingat badan jalan dan bahu terbatas, diharapkan dengan sistim saluran tertutup disaat jalan menikung tajam maka saluran drainase ini bisa berfungsi sebagai bahu jalan. diwaktu hujan deras sampah – sampai tidak masuk kedalam saluran sehingga saluran drainase dapat berfungsi sebagaimana mestinya. Sehingga dapat diharapkan jalan yang bebas genangan air hujan pada waktu musim hujan.

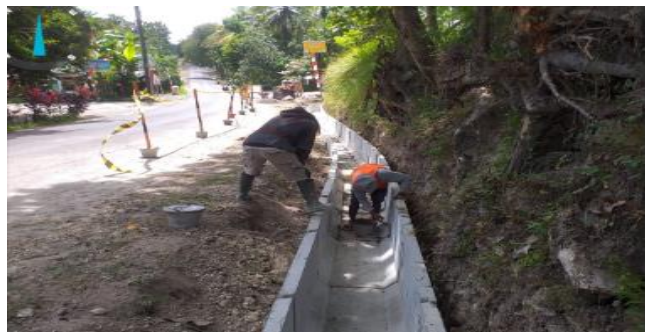
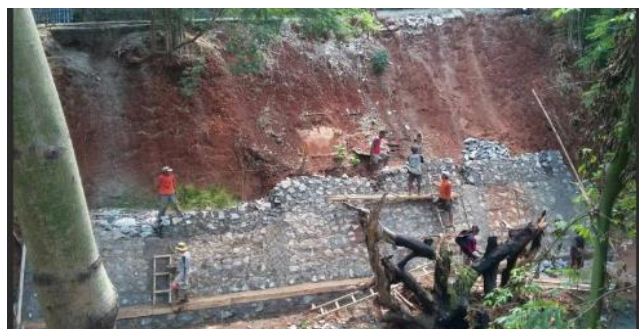
Gambar 4.4 Pelaksanaan saluran drainase dan pasang batu penahatanah (talud) disamping atas jalan

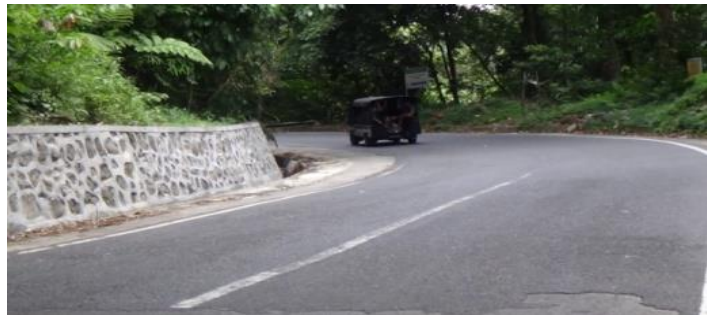
Pada lokasi yang kemiringan sisi atas  $70^0$ -  $80^0$  dan sisi bawah kedalaman  $\leq 4$  Meter menggunakan konstruksi saluran sebagai berikut,

Gambar 4.4.1 Desain konstruksi saluran drainase sisi atas  $70^0$ -  $80^0$  dan kedalaman  $\leq 4$  Meter

Gambar 4.4.1 Desain Drainase lokasi kemerengan sisi atas  $70^0$ -  $80^0$  dan sisi bawah kedalaman  $\leq 4$  Meter

- Badan jalan harus dilengkapi dengan bahu beton Fc 30 dengan lebar 1,5-2 Mtr
- Drainase Tipe U / U ditutup dengan plate beton Fc 30 harus ada R dal L
- Talud/penahan tanah cikap pemasangan batu

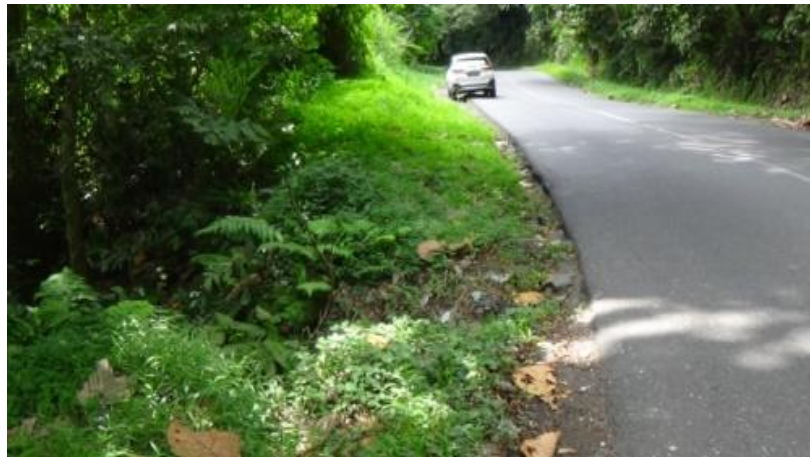
Lokasi yang kemiringan sisi atas  $70^0$ -  $80^0$  dan sisi bawah kedalaman  $\geq 4$  Meter menggunakan konstruksi saluran sebagai berikut :

Gambar 4.4.2 kasi kemiringan sisi atas  $70^0$ -  $80^0$  dan sisi bawah kedalaman  $\geq 4$  Meter

Gambar 4.4.2 Desain Drainase lokasi kemiringan sisi atas  $70^0$ -  $80^0$  dan sisi bawah kedalaman  $\geq 4$  Meter dan ada saluran pembuang ke samping jalan

- Badan jalan harus dilengkapi dengan bahu beton Fc 30 dengan lebar 1,5-2 Mtr
- Drainase Tipe U harus ada R dal L
- Talud/penahan tanah cukup pasangan batu dan ada saluran pembuang drainase

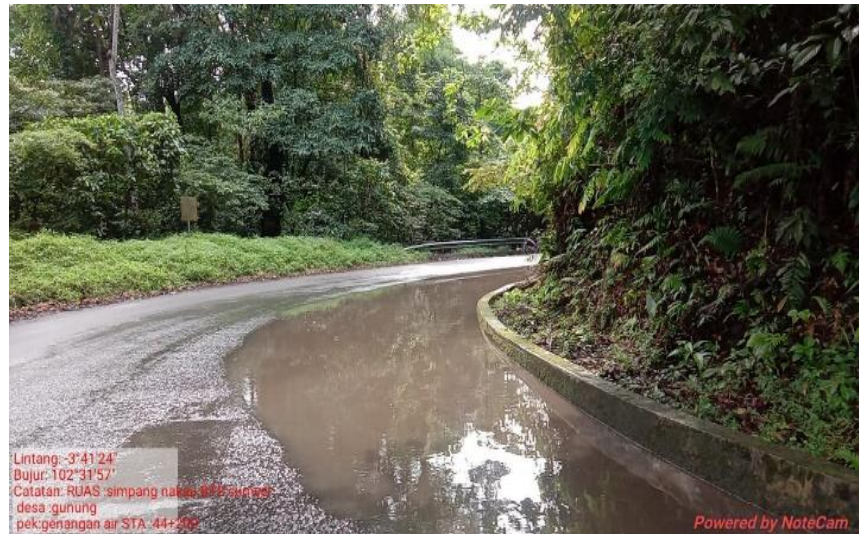
Lokasi kemiringan sisi atas  $70^0$ -  $80^0$  dan daerah genangan air hujan. Konstruksi saluran yang digunakan adalah sebagai berikut :

Gambar. 4.4.3. Lokasi kemiringan sisi atas  $70^0$ -  $80^0$  dan daerah genangan air hujan

Gambar 4.4.4 Desain Drainase lokasi kemiringan sisi atas  $70^0$ -  $80^0$  dan Saluran drainase dibawah badan jalan.

- Badan jalan harus dilengkapi dengan bahu beton Fc 30 dengan lebar 1,5-2 Mtr
- Saluran drainase bawah tanah dengan pengaman saluran
- Talud/penahan tanah cikap pemasangan batu

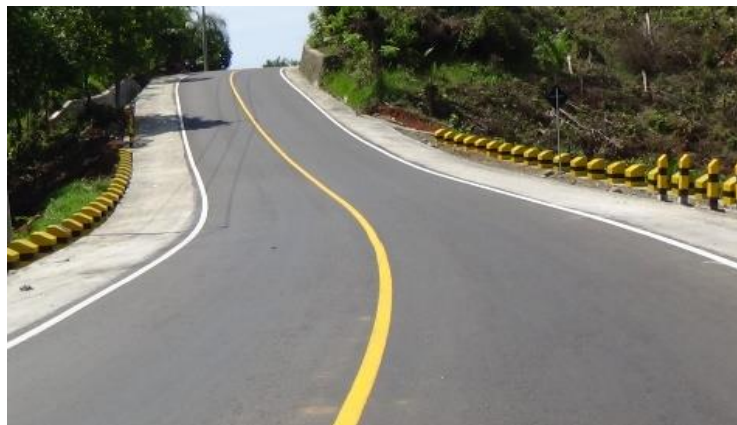
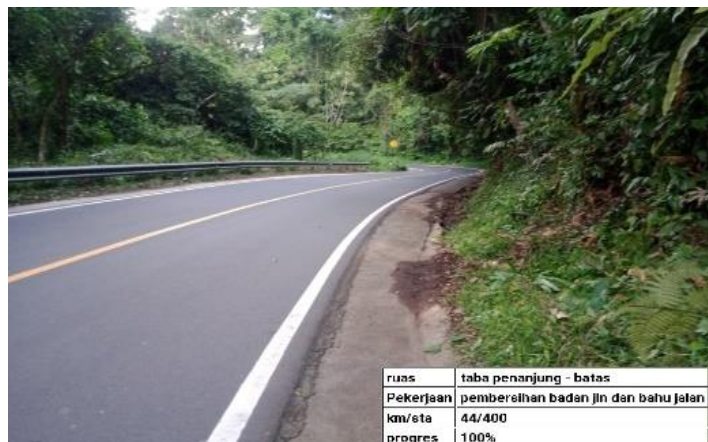
Gambar 5.1.1 Badan jalan bebas dari kotoran

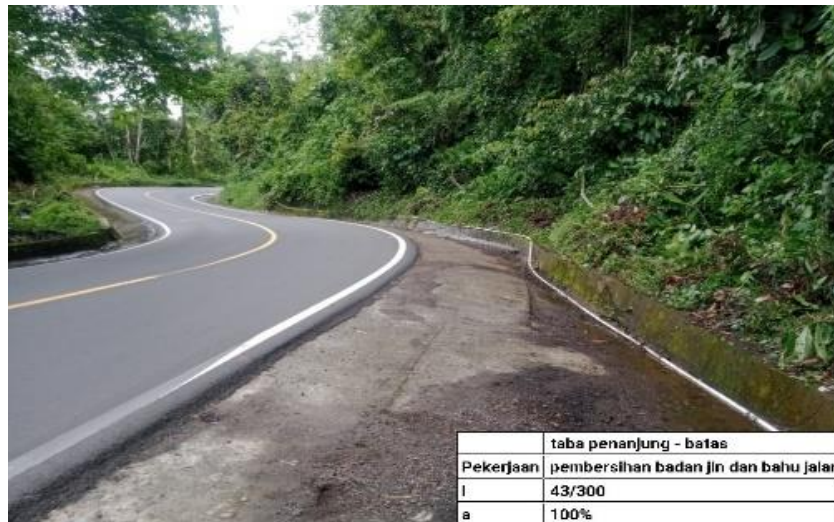
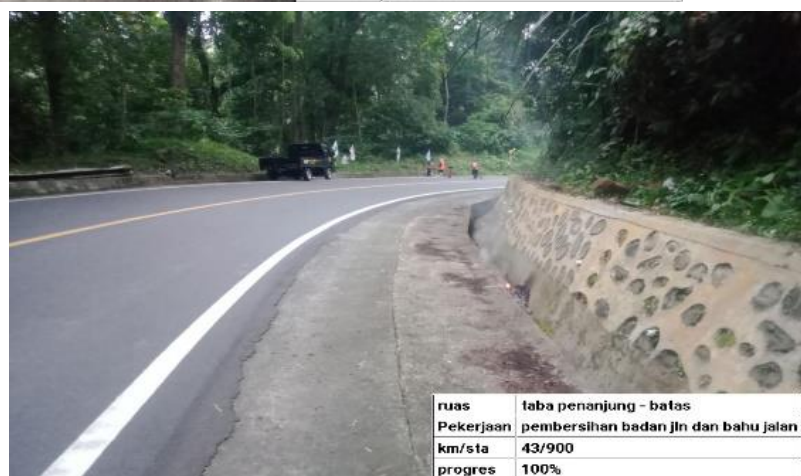
Gambar 5.1.2. Jalan bebas genangan air pada waktu musim hujan
