# 民用航空器事件调查报告

发动机空中停车/迫降

SA60L/B-12TE

报告编号: NCNC\_AAR\_2024\_03

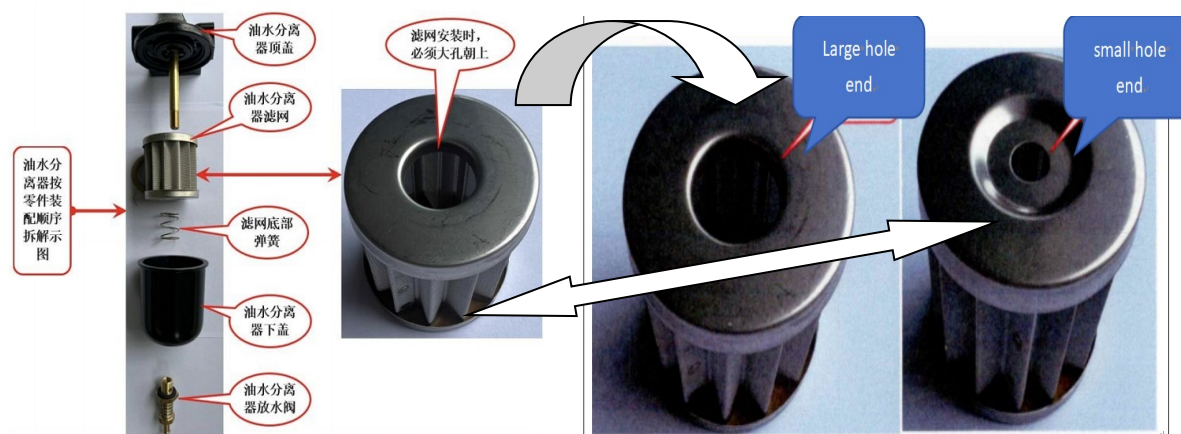
图1 油水分离器内部结构

飞机机翼油箱里的燃油经过油箱出油口粗油滤,再经燃油切换阀进入油水分离器(见图1)的进油口后,先到油水分离器油滤外部再经油滤过滤后到达油滤内部,再由油滤内部经油滤大孔端的孔到油水分离器的出油口,实现过滤和油水分离。正常安装时,油滤大孔端朝上靠近油水分离器顶盖,小孔端贴近油水分离器下盖内侧。
