# 民用航空器事件调查报告

直升机坠地

AS350B3/B-7428

报告编号: CSCS\_AAR\_2023\_02

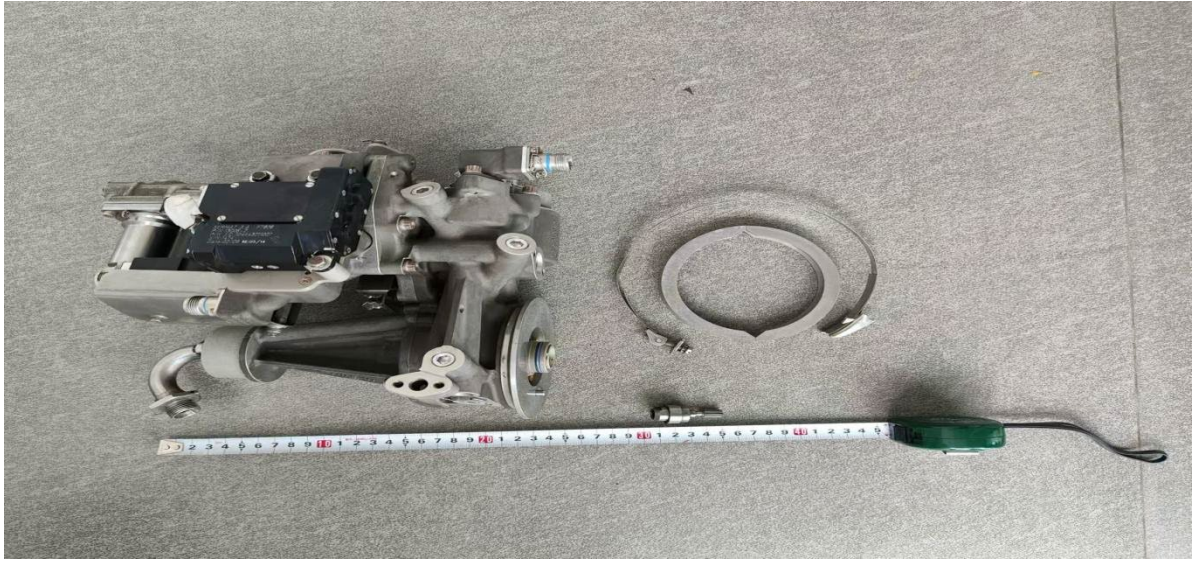
图 1 燃油调节器

直升机拆解完成后，调查组发现发动机燃油调节器的驱动轴断裂，断裂口距驱动轴前端 45 毫米。

调查组将发动机燃油调节器、断裂的驱动轴（花键轴）、金属锁片以及安装卡箍等部件送往中国民航科学技术研究院实验室并委托其进行失效分析。分析完成后，实验室发布了《南网通航 B-7428 号直升机燃调失效分析报告》，报告针对驱动轴断裂表述为：“燃调从安装法兰盘附近的花键轴缩颈倒角区域发生多源疲劳断裂。由于裂纹源区有较高含量的 O 元素，扩展区断口也可见腐蚀形貌特征，因此燃调花键轴的断裂性质为腐蚀疲劳断裂。”

该报告针对腐蚀疲劳表述为：“燃调花键轴发生腐蚀疲劳的主要原因包括两个方面：一是燃调花键轴表面白亮  $\varepsilon$  相组织不连续，这降低了燃调花键轴表面抗腐蚀的能力；加之燃调花键轴表

面局部有氧化层剥落，这更增加了燃调花键轴表面局部腐蚀的可能性，导致腐蚀疲劳裂纹的萌生与扩展。二是花键轴断裂起始位置为近似直角的倒角区域，具有较高的应力集中效应，对于腐蚀疲劳裂纹的萌生扩展起到了一定的促进作用。此外，卡箍在振动环境下有发生轻微松动的可能性，使得燃调花键轴在工作时承受异常弯曲载荷，对于花键轴疲劳裂纹扩展有一定贡献。卡箍松动的原因可能与未按手册要求将卡箍螺钉的旧锁片更换为新锁片有关。”

003：建议赛峰直升机发动机有限公司提高燃油调节花键轴渗氮层表面白亮 $\epsilon$ 相组织的连续性，增强燃油调节花键轴的抗腐蚀能力，并

改进燃调花键轴缩颈台阶的倒角设计，增加圆弧状倒角以减轻应力集中效应。

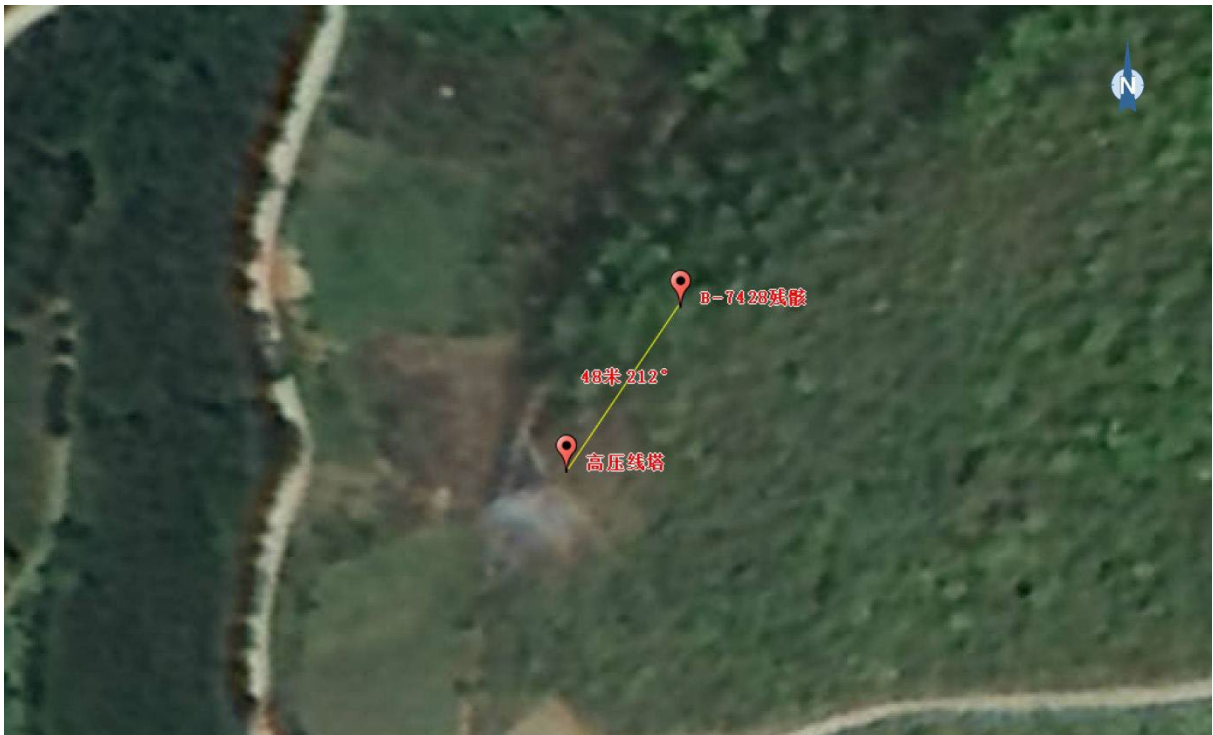
图 3：飞机残骸与作业目标线塔相对方位示意图

根据现场勘查，直升机坠落于广西壮族自治区百色市田林县潞城乡马逻村附近一山林地中（位置坐标 E105° 59'18.18"，N24° 31'23.52"，海拔高度 828 米），第一撞击点位于主残骸左侧下方。残骸分布较为集中，半径不超过 5 米。

现场勘察发现，飞机主残骸周边树木只有处于直升机桨叶挥舞范围内的树木有被切削的痕迹，直升机桨叶挥舞范围外的树木未见被桨叶碰刮迹象，这与副驾驶在刚清醒初期访谈时表述“能把飞机稳稳地拍在地上没有发生翻转已经很不错了”一致。综合分析飞机残骸所在位置即为第一撞击点，无其他撞击点。

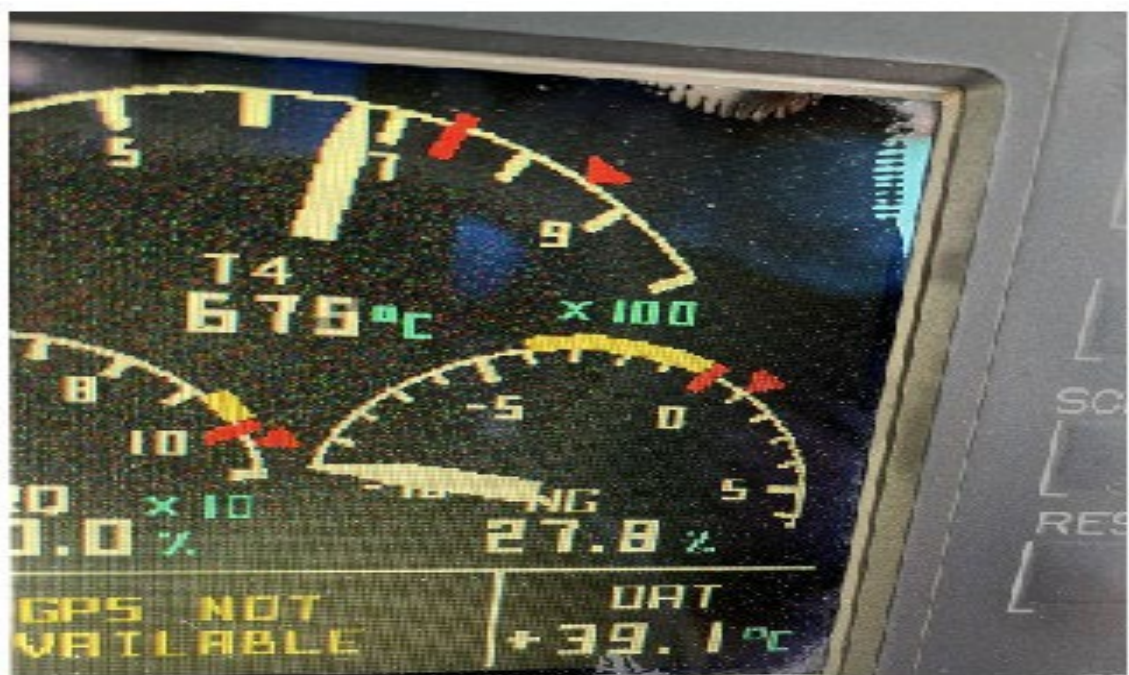
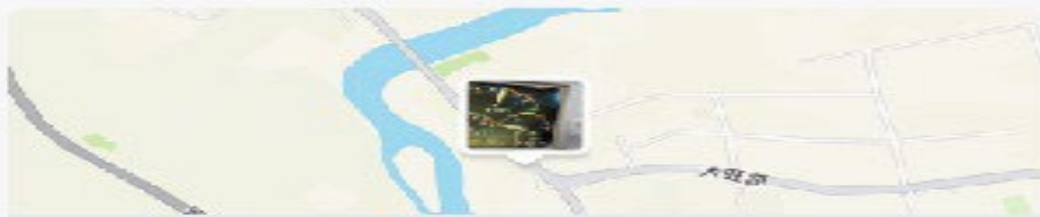
图 5：发动机启动时间

根据机载 VEMD（综合显示器）显示，发动机于 14: 22 开车启动，VEMD 译码分析报告表明发动机持续运行时间 41 分钟，即 15:03 停车。后舱巡线员 B 携带的手机设置了撞击自动报警功能(该功能当手机感应到突发剧烈撞击情况后，手机会自动拨打紧急救援电话)，该手机当日 15:04 自动拨打 120。分析认为发动机在坠地前已经停车失去动力。根据副驾驶笔录内容，直升机在下坠过程中听到的“滴-滴-滴”告警声，后经进一步比对核实，该告警声对应为“旋翼转速（NR）低于 360RPM”，且直升机突发快速下坠。综上，调查组认为直升机在坠落撞地前，发动机已停车并失去动力。
