LAUDO TÉCNICO PATOLOGIA DAS CONSTRUÇÕES

Local: Condomínio Maison Ville de Lyon

Data: 10/05/2024

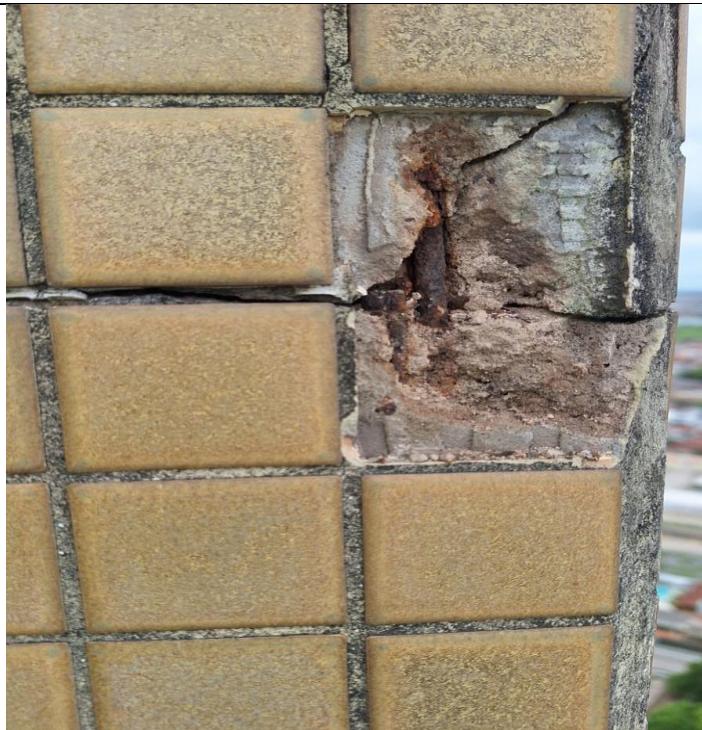
Fotos 02

- Anomalias de fissuras e armadura exposta na quina da edificação, proveniente de expansão volumétrica.

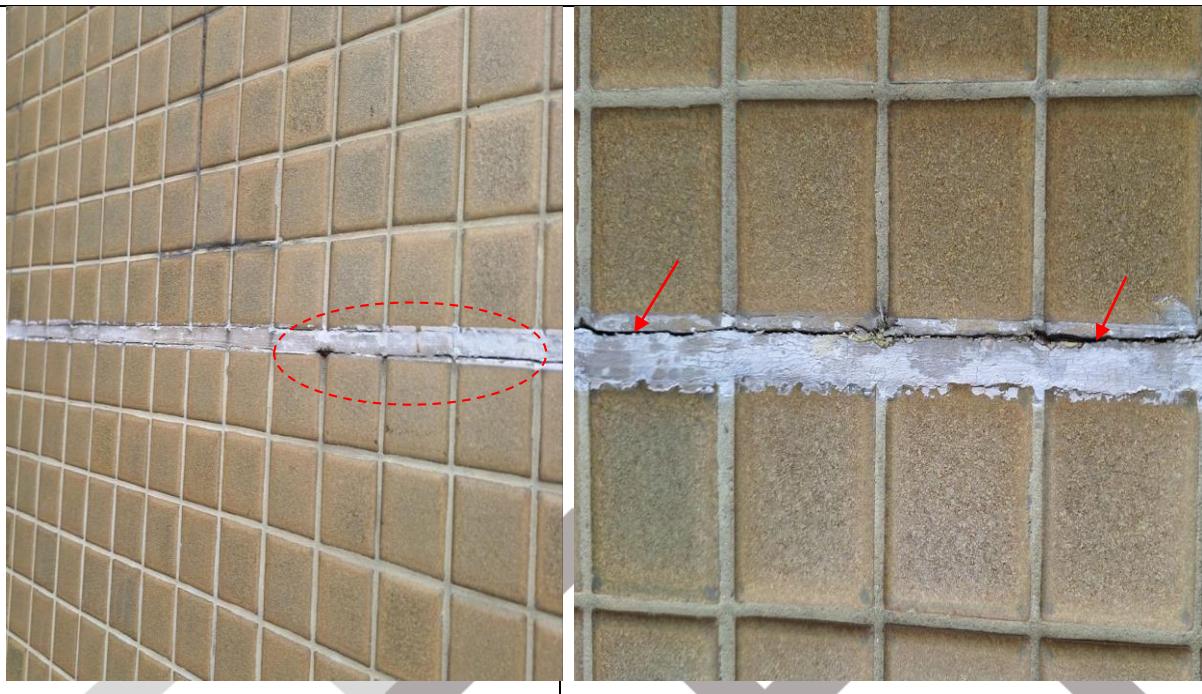
Fotos 03 e 04

- Deterioração e desgaste de selante da junta de movimentação;

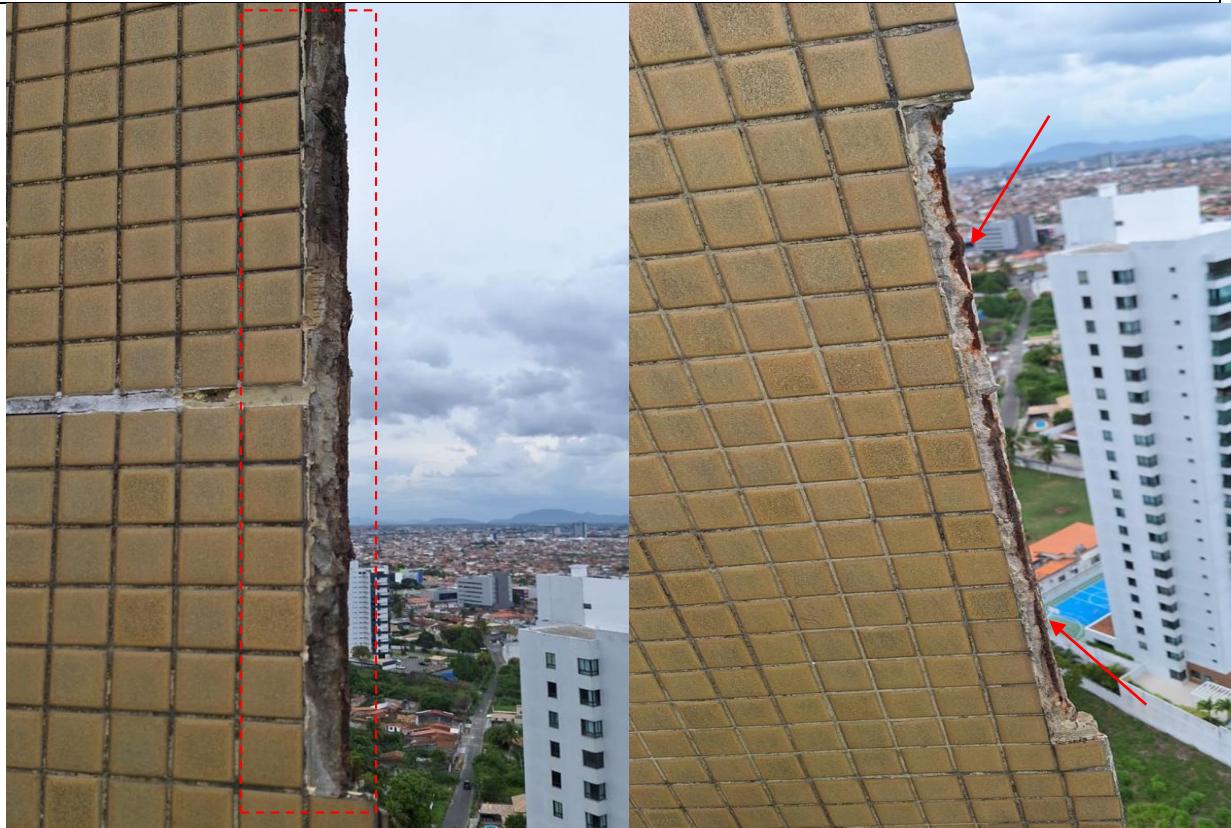
Fotos 05 e 06

Descrição	<ul style="list-style-type: none">• Anomalia de corrosão na armadura ocasionando exposição do aço;• Cobrimento da armadura, 1,5 cm, em desacordo com recomendações da NBR 6118:2014.
------------------	---

Toda estrutura de concreto que apresenta fissuras, rachaduras ou exposição da armadura proveniente a corrosão do aço é necessário remover o concreto ao entorno da barra em toda extensão da anomalia na estrutura e passando pelo menos 1 m (um metro) de cada lado, após ter acesso por completo ao entorno do aço é necessário analisar se a seção da armadura possui perda acima de 10% (dez por cento) da seção original do projeto, caso sim, é necessário executar um projeto de reforço estrutural imediatamente, caso não, é possível executar uma recuperação estrutural, onde é lixado todas as faces do vergalhão afim de remover toda camada passivadora, após isso é aplicado duas demões com intervalo de 3h (três horas) de prime anticorrosivo a base de zinco (preferência armatec zn vedacit); após secagem aplica-se compound, que é uma resina epóxi adesiva (preferência vedacit) e no mesmo instante manualmente aplica a argamassa de recuperação estrutural (preferência vedacit) e no dia posterior executar grauteamento.

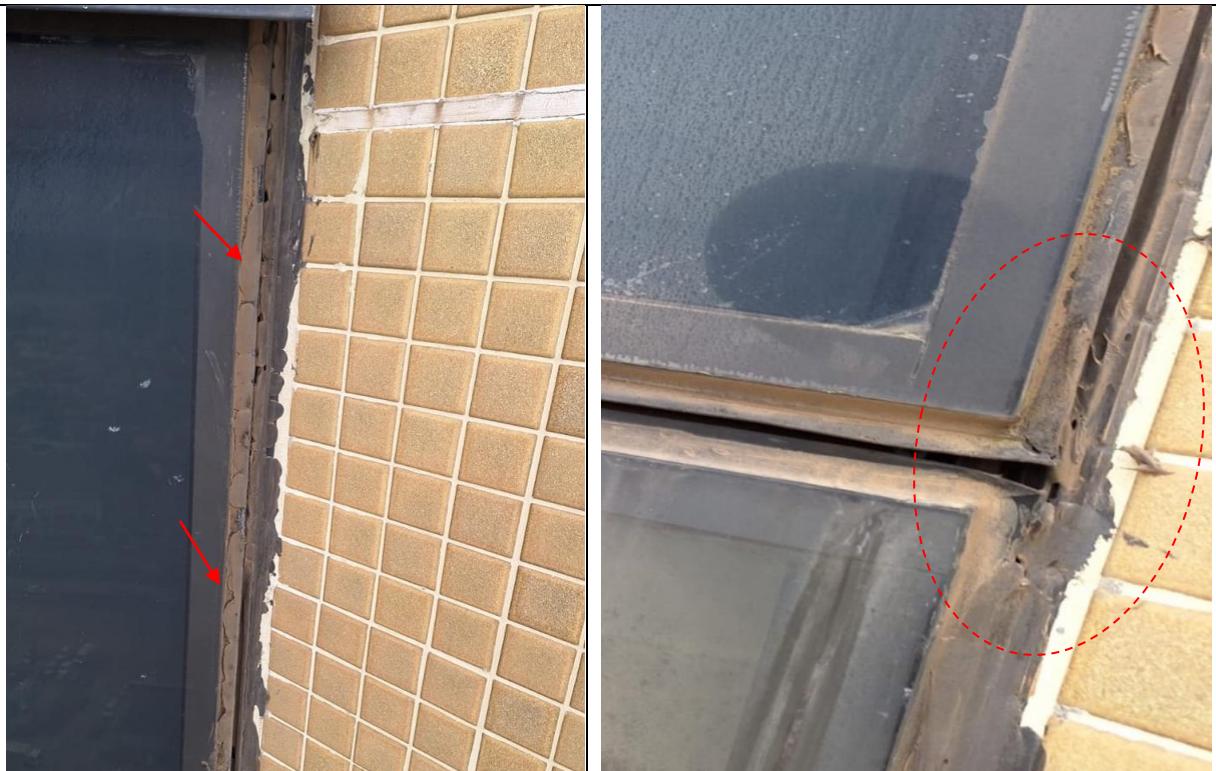
Fotos 07 e 08

- Desagregação e deterioração do selante das esquadrias;

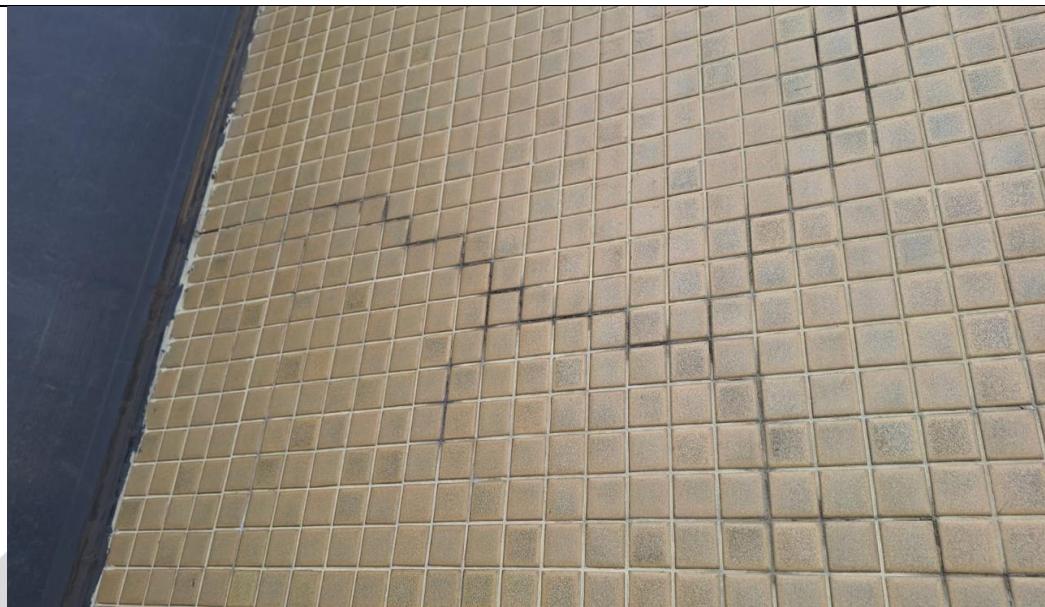
Fotos 09

- Sujidadas nas pastilhas;

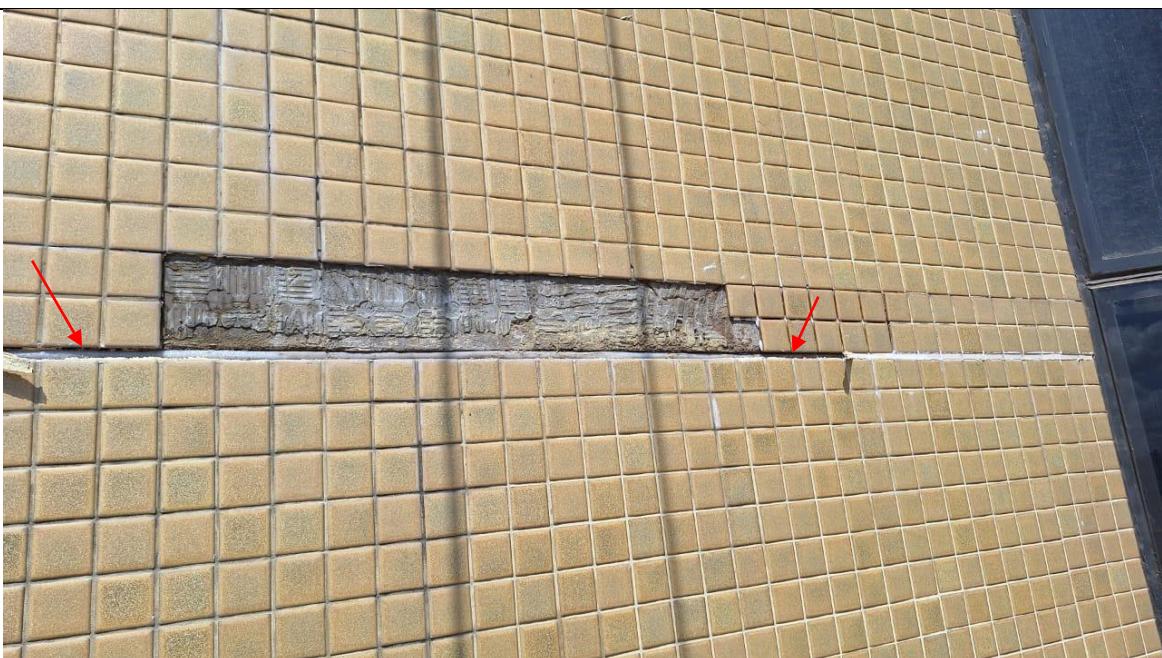
Fotos 12

Descrição	<ul style="list-style-type: none"> • Área com destaque cerâmico acima de junta de movimentação • Junta de movimentação apresenta desagregação e desconformidade normativa.
------------------	--

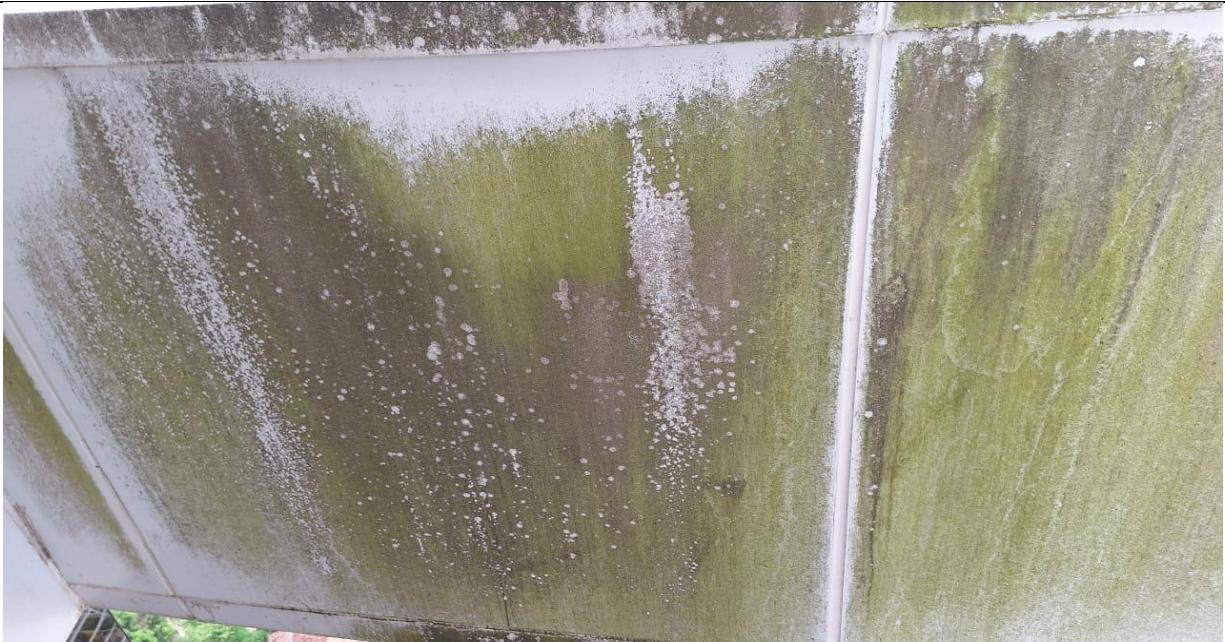
Fotos 13

- Acúmulo de sujidades nas placas de ACM da fachada lateral esquerda.

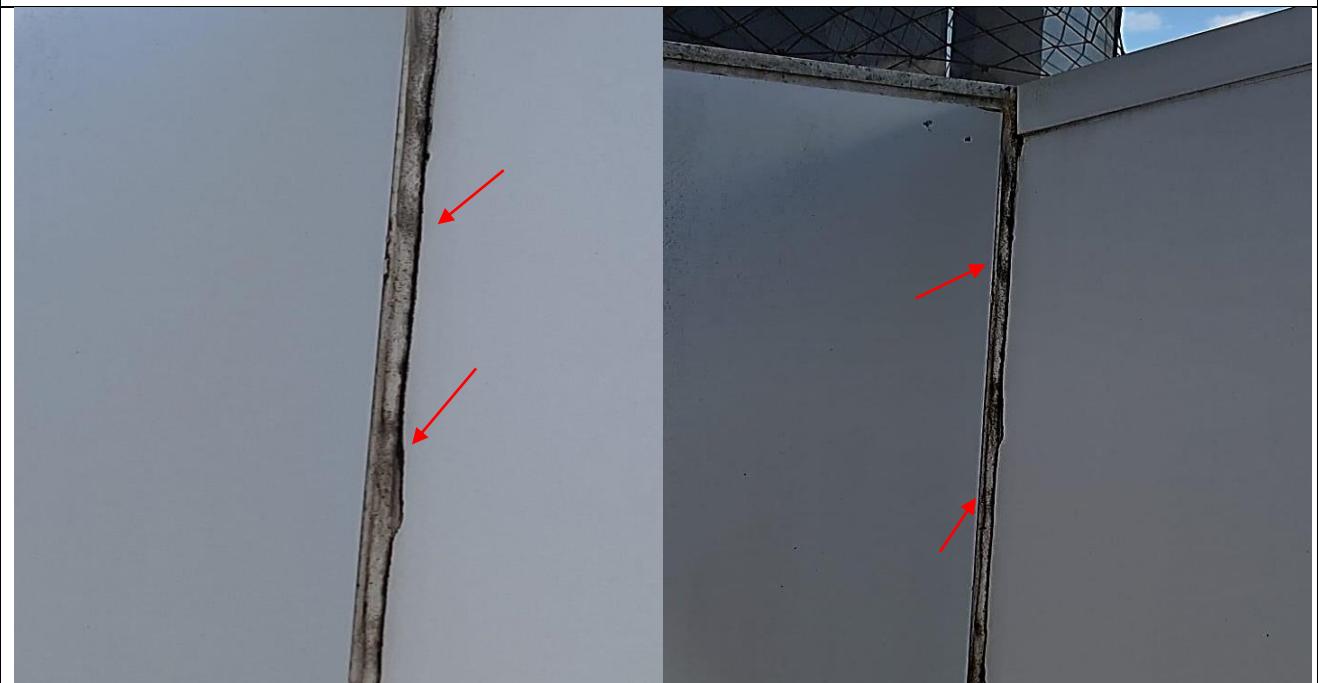
Fotos 18 e 19

- Desagregação e deterioração de selante de vedação das placas de ACM.

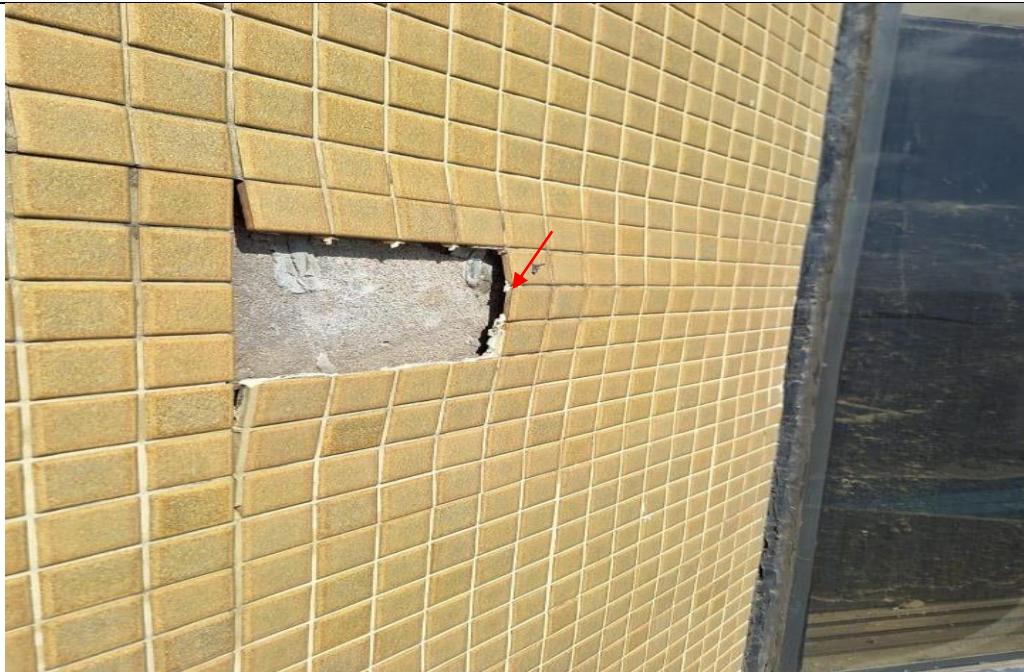
Fotos 20

Descrição	<ul style="list-style-type: none"> Área com pastilhas desagregadas do substrato, desplacadas e com risco iminente de queda;
------------------	--

Remoção das pastilhas que estão apresentando som cavo (destacando), fissuradas; Regularização da área que teve o revestimento removido; Assentamento do revestimento cerâmico (pastilhas), nas áreas em questão, com aplicação dupla colagem da argamassa industrializada AC III; Limpeza das juntas de assentamento (juntas entre revestimentos), removendo excesso de argamassa; Aplicação de Rejunte Flexível recomendado para pastilhamentos em áreas externas, especialmente para espaçamento entre 1 a 5 mm, este produto é específico para Retenção de água, resistência a compressão e Resistência a Tração na Flexão, respeitando o mínimo de 72 horas após o assentamento do revestimento cerâmico, para evitar tensões de retração da argamassa e retenção de água que podem causar problemas futuros de calcinação.

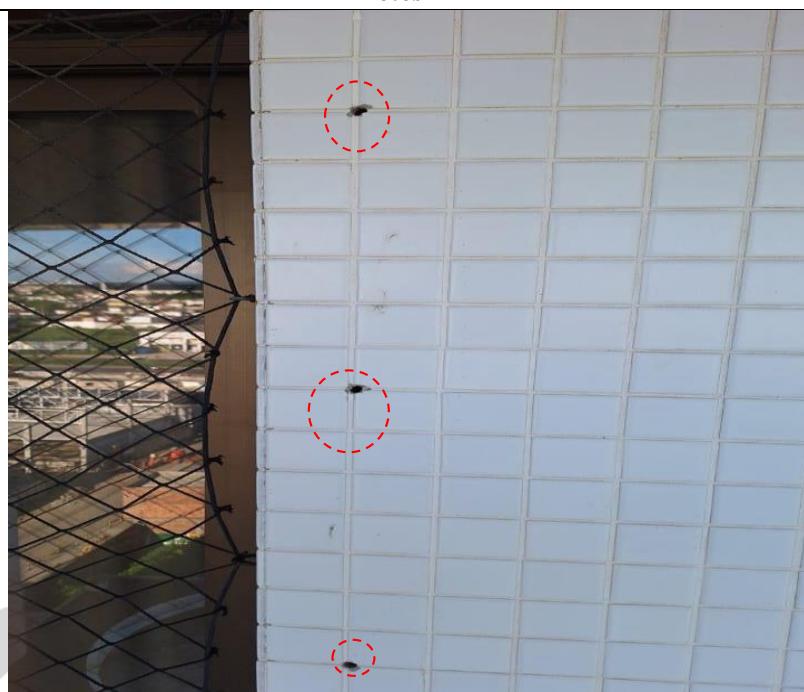
Fotos 21

Descrição	<ul style="list-style-type: none"> Perfuração na fachada favorecendo a percolação de água que acarretará em deslocamento cerâmico e infiltração no interior dos apartamentos;
------------------	--

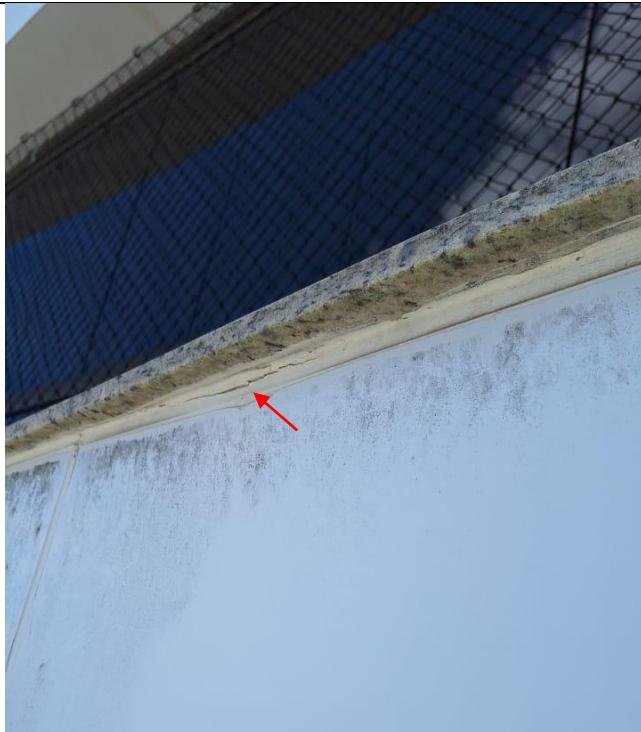
Fotos 22

- Peitoris principalmente do pano 21 e 23, apresentando som cavo e fissuras no selante;

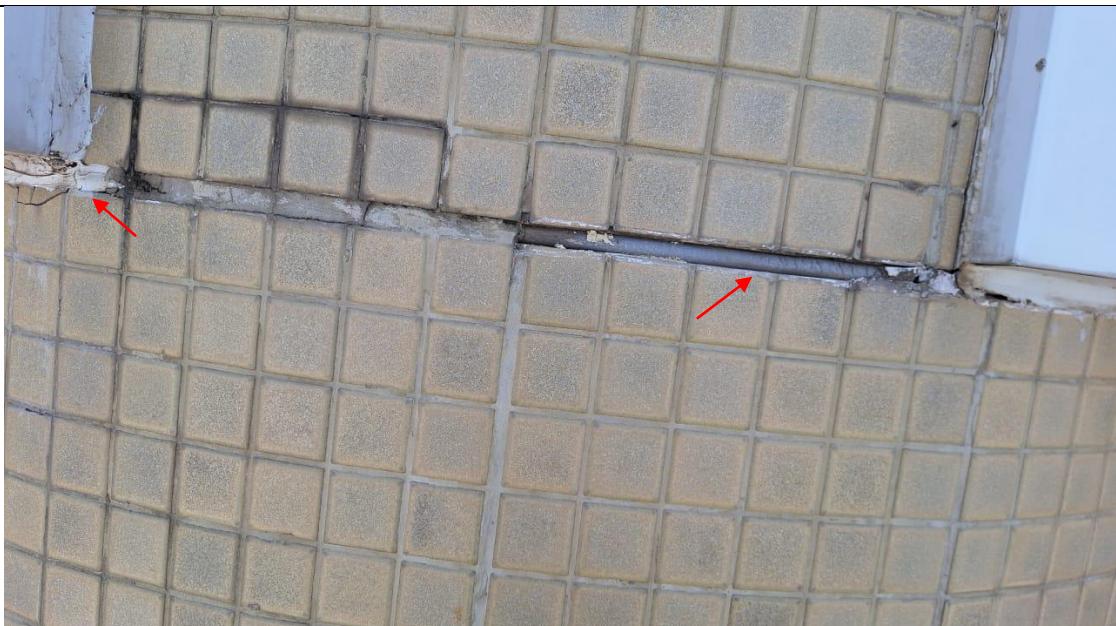
Fotos 23

- Selante da junta de movimentação desagregada, proveniente de profundidade inadequada e desconformidades normativas;

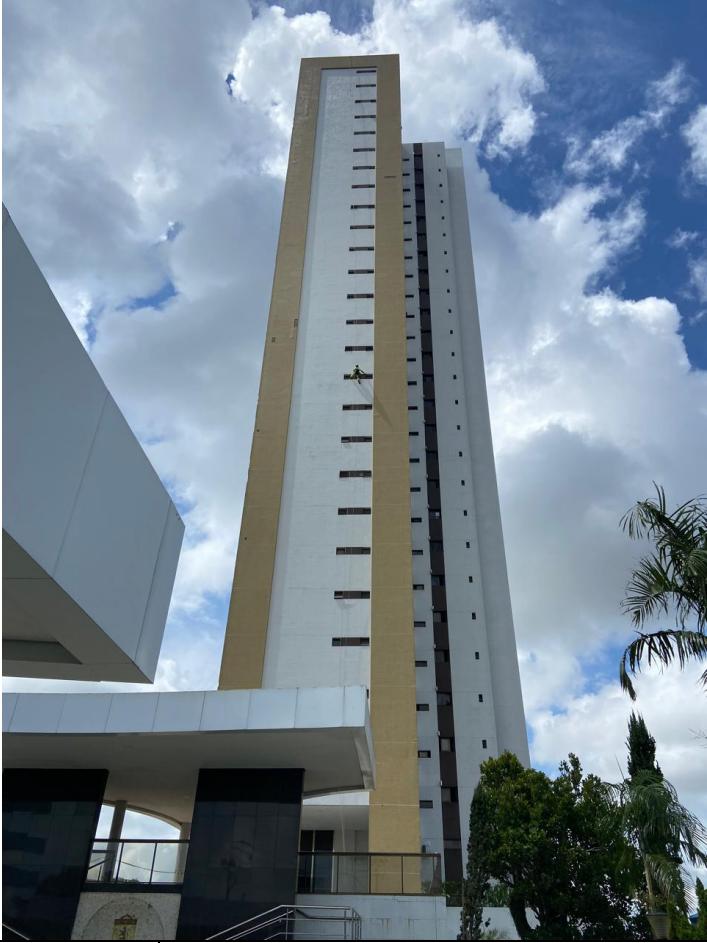
Na fachada frente também há uma grande área de anomalia deslocamento cerâmico na pastilha marrom, principalmente nos panos 02 e 04.

Foto 24	
Descrição	• Fachada Frente da Edificação

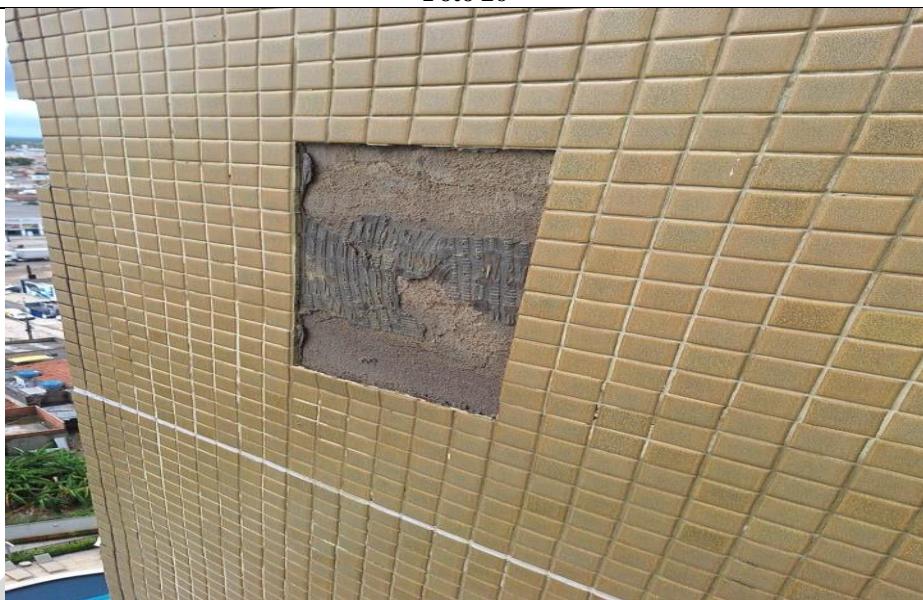
Foto 26

Descrição	<ul style="list-style-type: none"> • Destacamento e deslocamento de pastilha
------------------	---

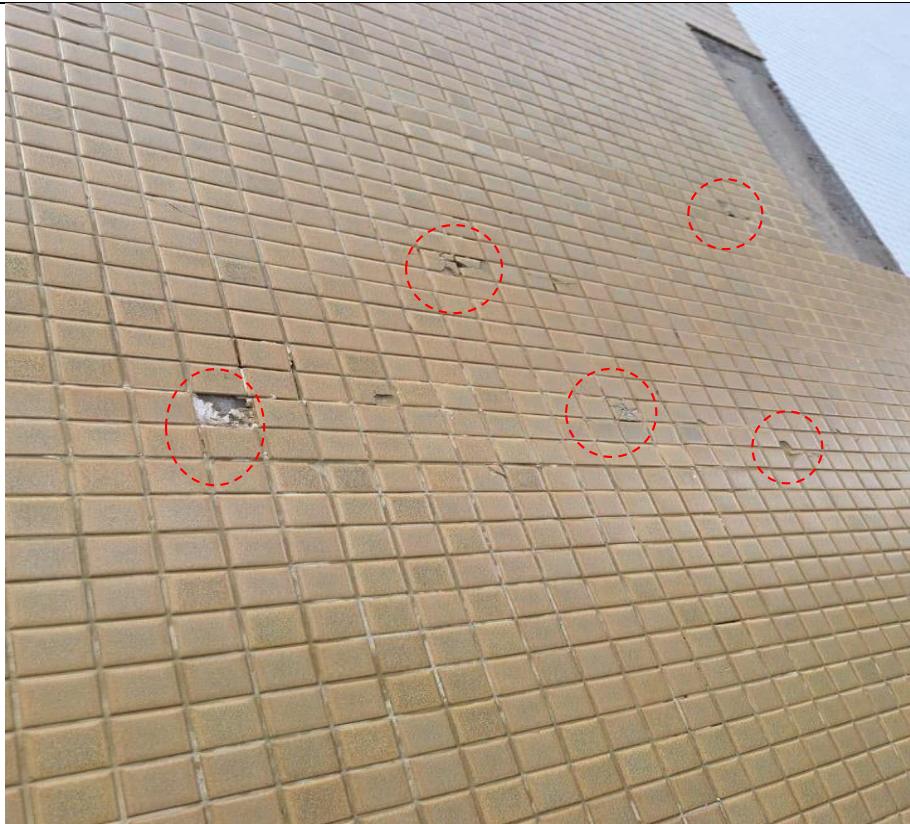
Foto 27

- Gretamento e quebra das pastilhas cerâmicas;

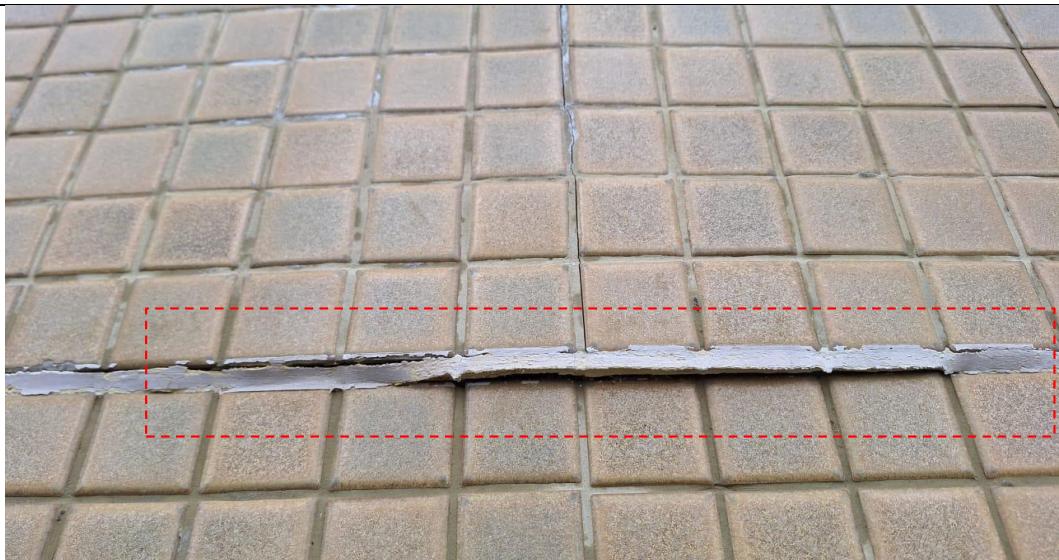
Foto 28

- Desagregação e deterioração de junta de movimentação da fachada;

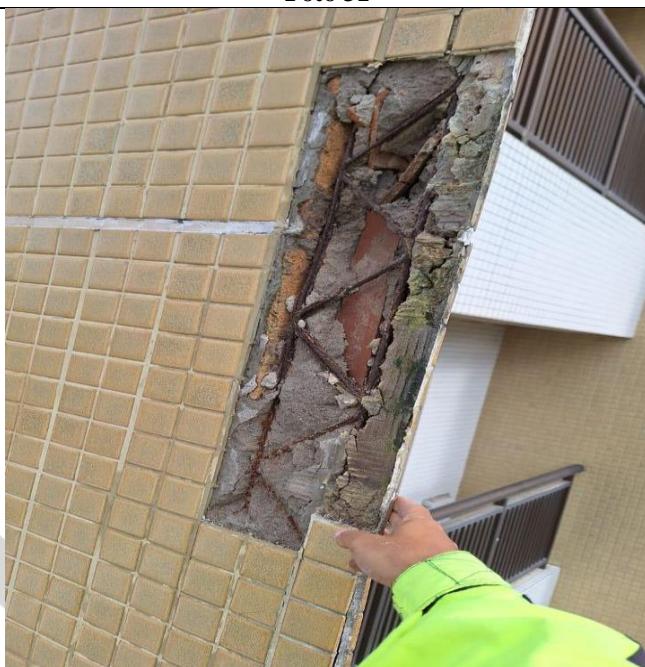
Foto 31

- Exposição volumétrica da armadura na quina da fachada;

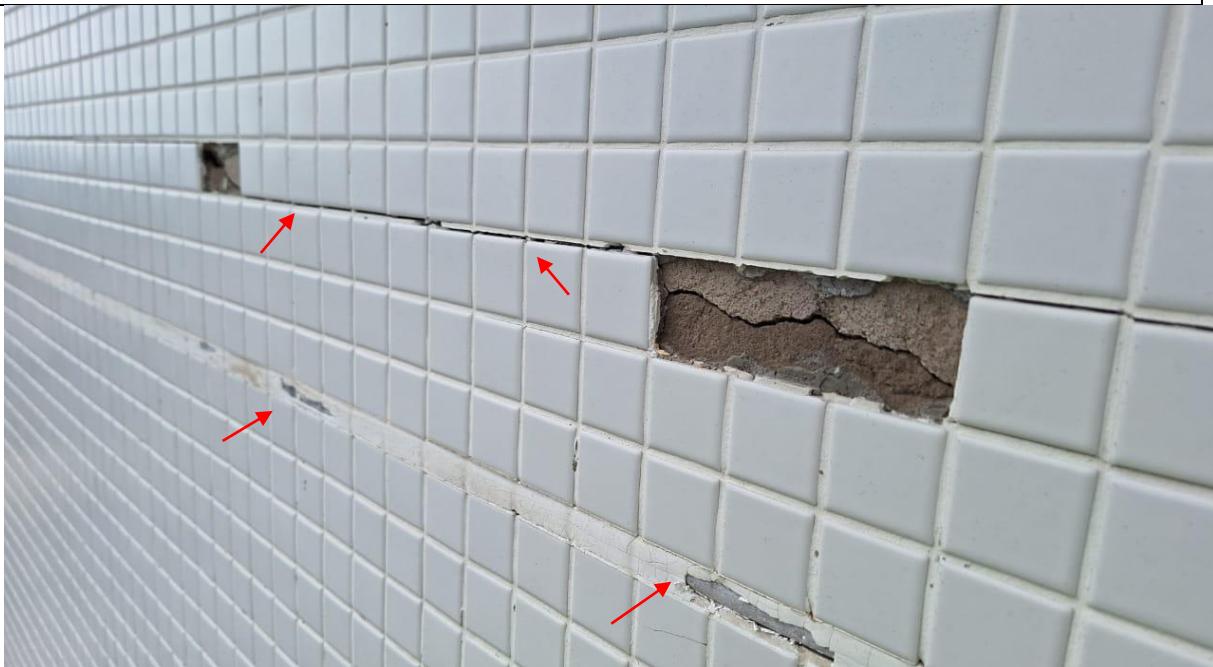
Foto 33

Descrição	<ul style="list-style-type: none"> • Fissura horizontal na região de encunhamento da estrutura; • Destacamento cerâmico; • Junta de movimentação irregular;
------------------	--

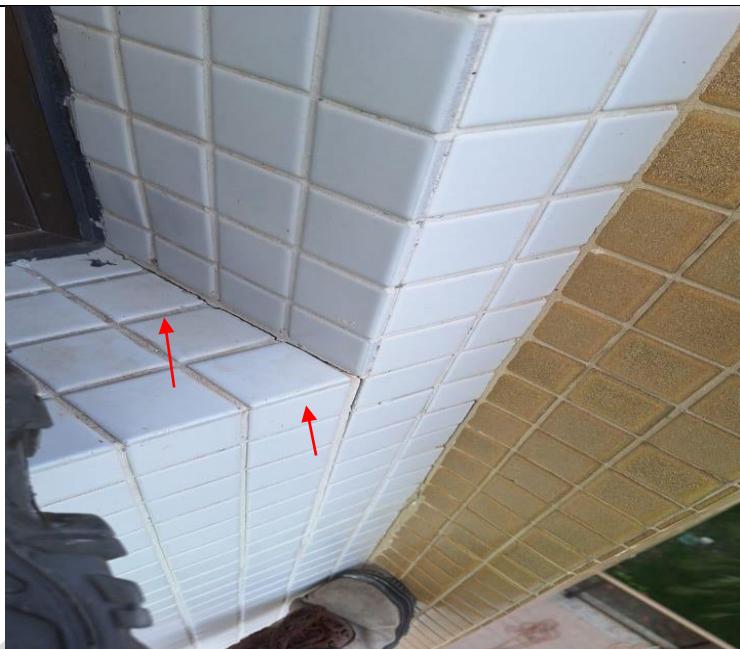
Foto 35

- Fissura em quina de peitoril do basculante, favorecendo a percolação de água;
- Peitoril com som cavo.

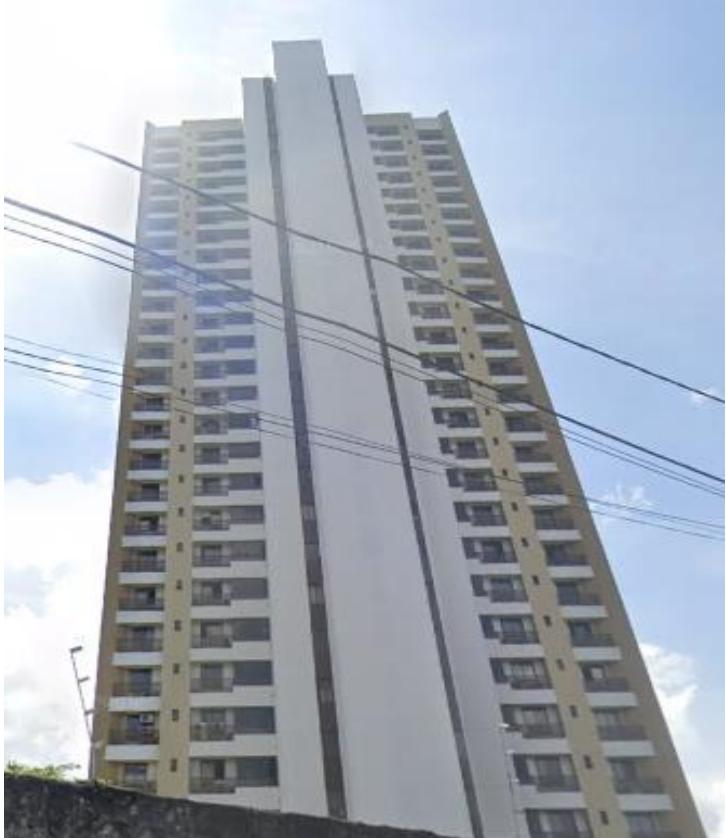
Foto 36	
Descrição	• Fachada Lateral Direita da Edificação

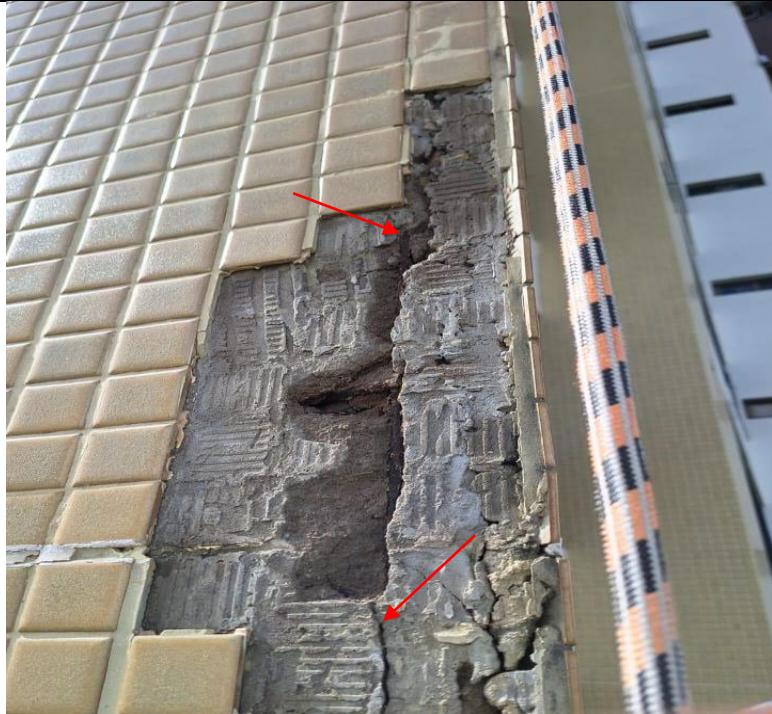
Foto 37

Descrição	<ul style="list-style-type: none">• Destacamento cerâmico;• Rachaduras provenientes do processo de corrosão da armadura;
------------------	---

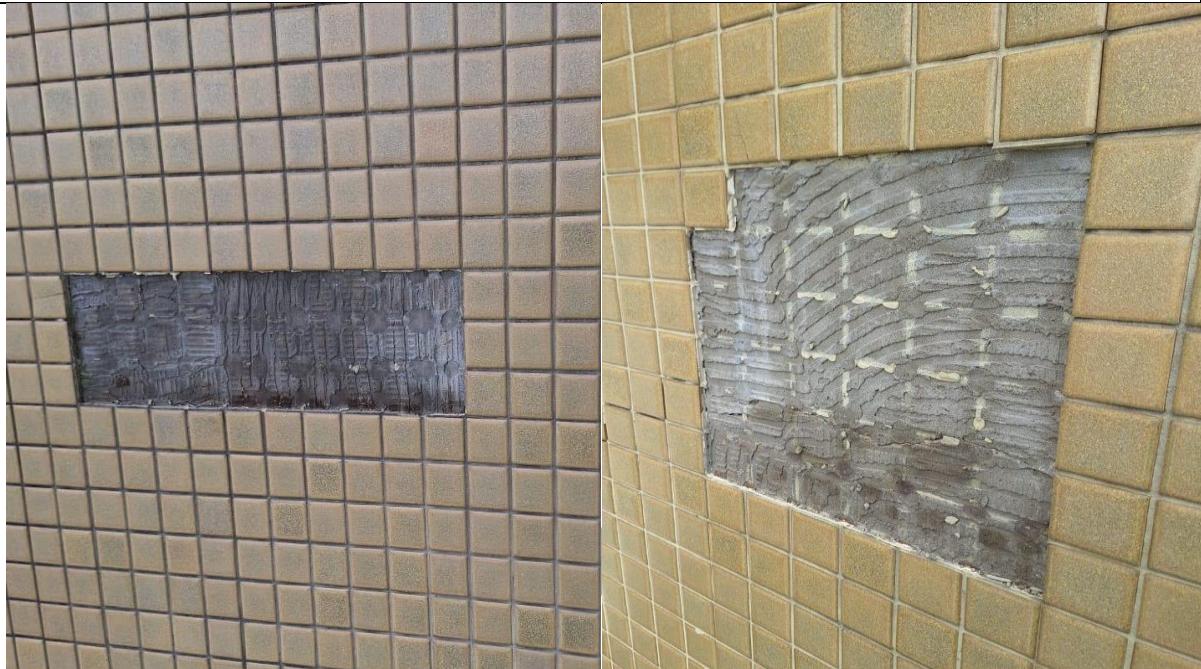
Fotos 38 e 39

Descrição	<ul style="list-style-type: none">• Acúmulo de sujidade;• Destacamento cerâmico;
------------------	---

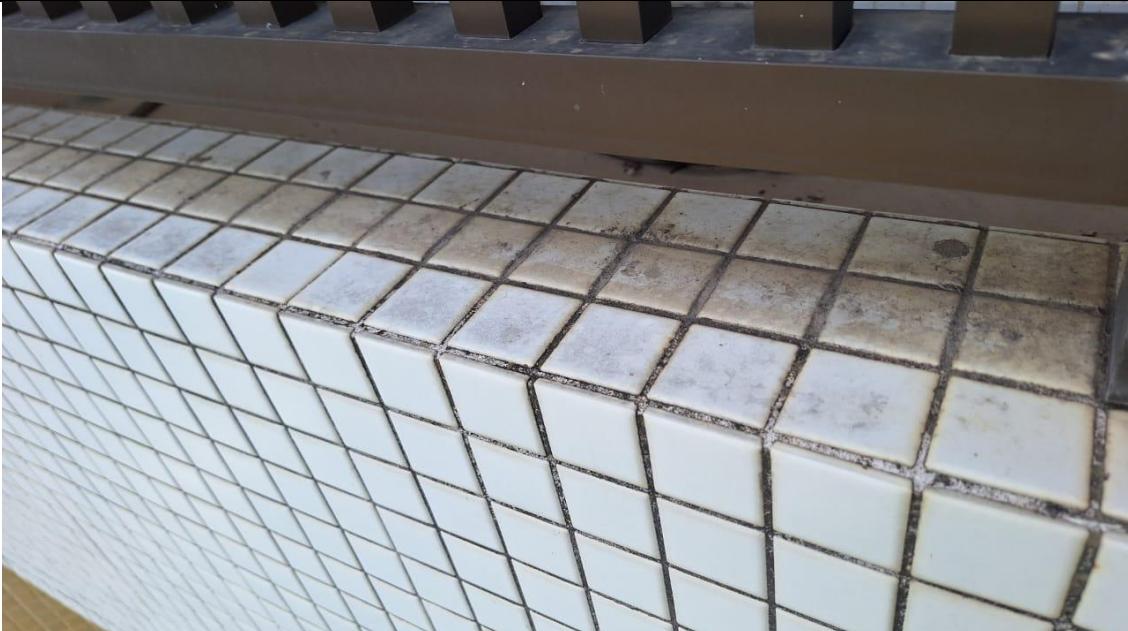
Foto 40

- Peitoril com acúmulo de sujidade e com área de deslocamento cerâmico da pastilha;

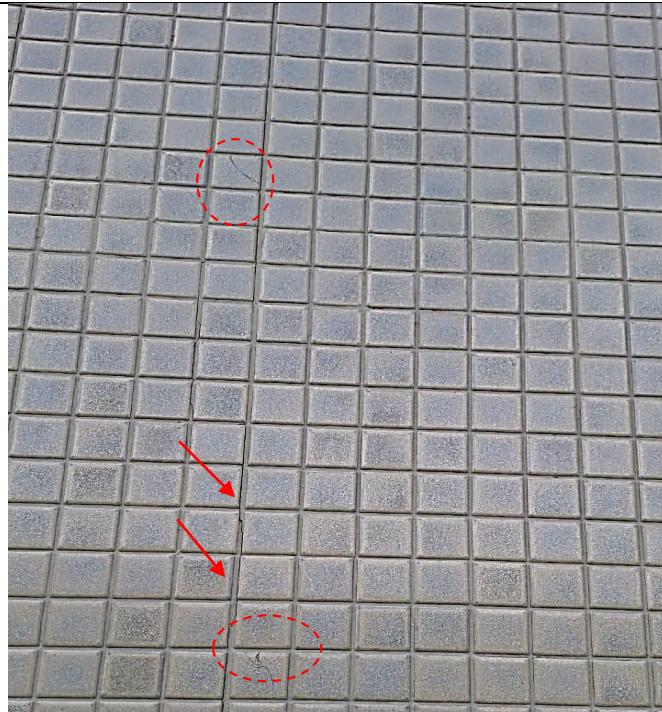
Foto 43

Descrição	<ul style="list-style-type: none"> • Região apresentando deslocamento cerâmico induzindo fissura vertical; • Gretamento cerâmico;
------------------	---

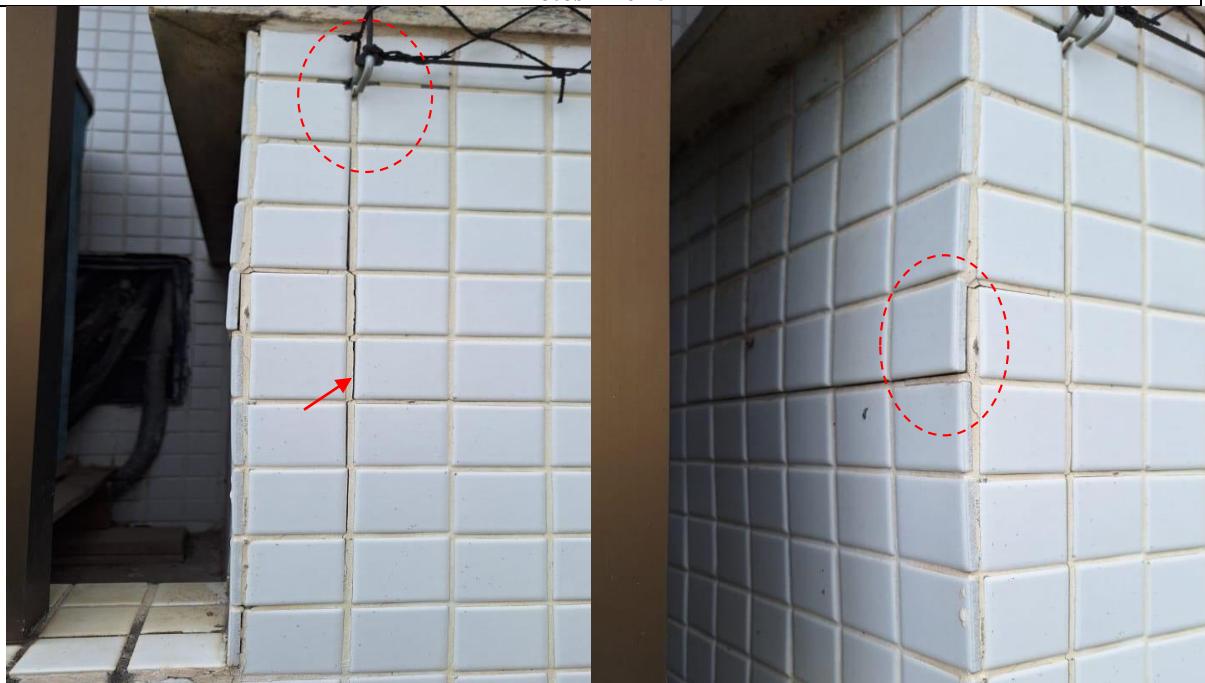
Fotos 44 e 45

Descrição	<ul style="list-style-type: none"> • Deslocamento cerâmico e fissura vertical proveniente de perfuração na fachada;
------------------	--

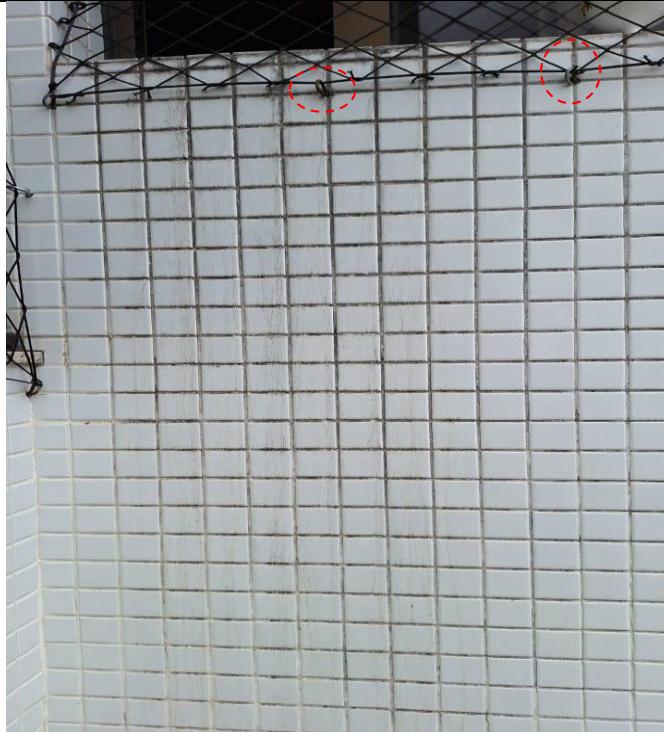
Foto 46

Descrição	<ul style="list-style-type: none">• Desagregação de rejunte e acúmulo de agentes biológicos e sujidades na fachada;• Perfuração da fachada;
------------------	--

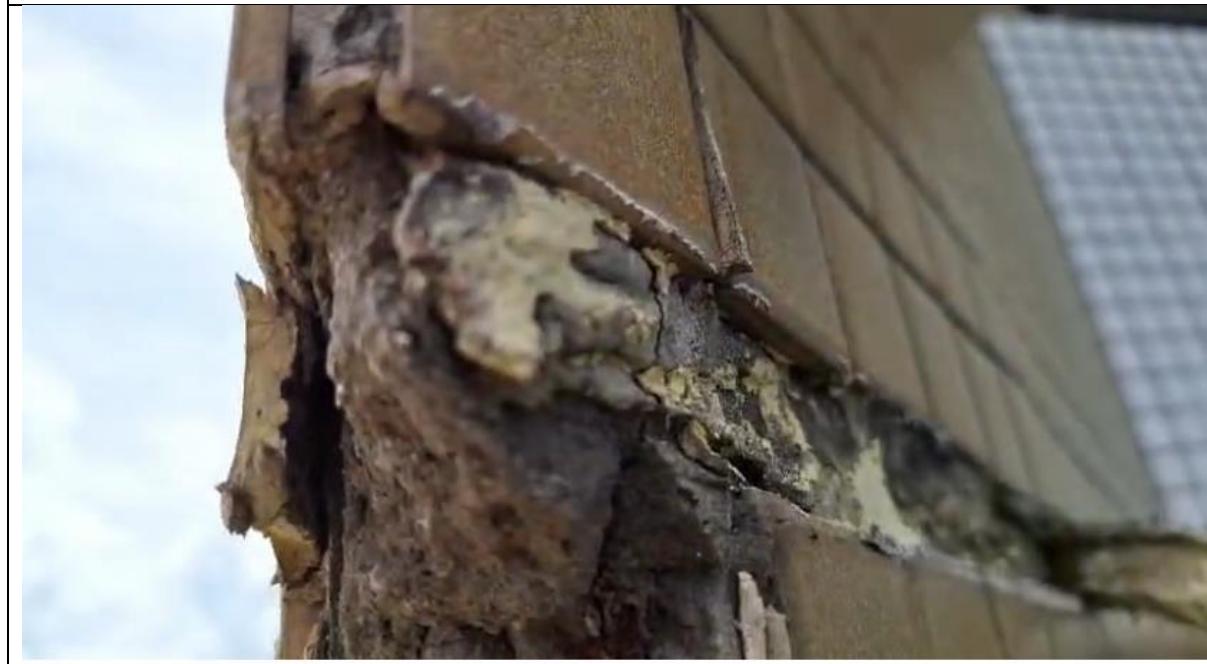
Foto 47

Descrição	<ul style="list-style-type: none">• Selante da junta de movimentação desagregado e desconforme as exigências normativas;
------------------	--

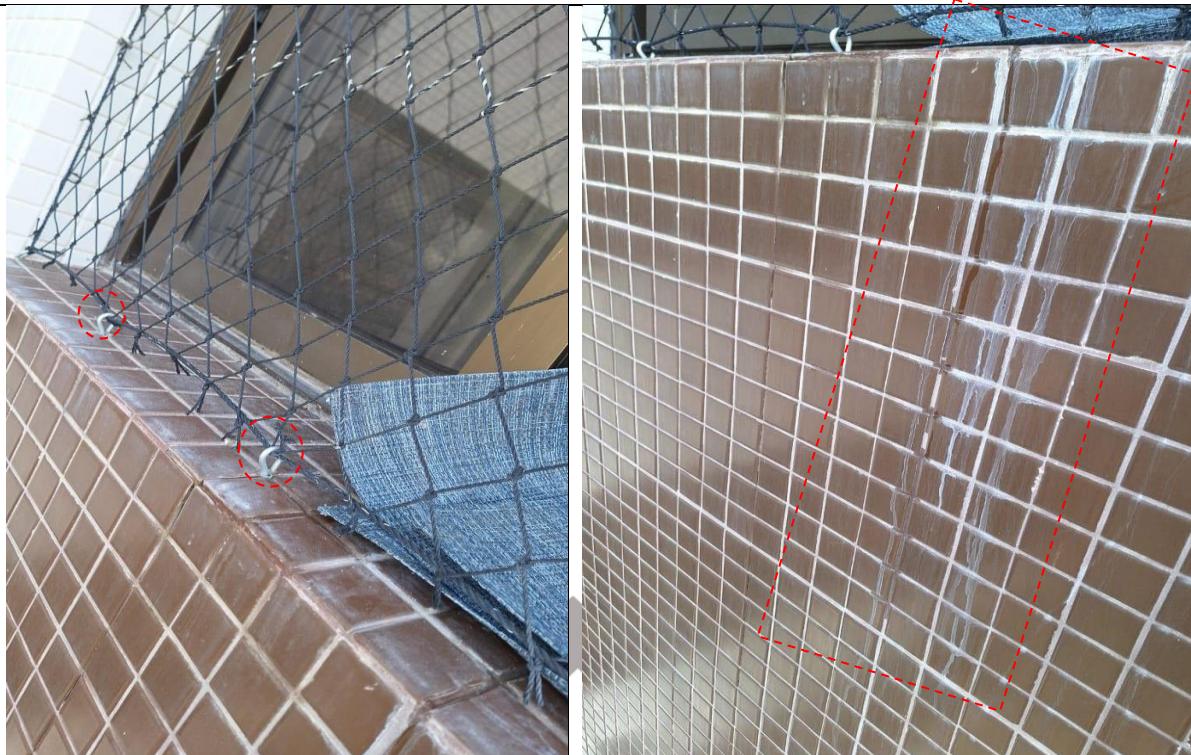
Fotos 49 e 50

- Perfuração na fachada que favoreceu a proliferação de eflorescência;

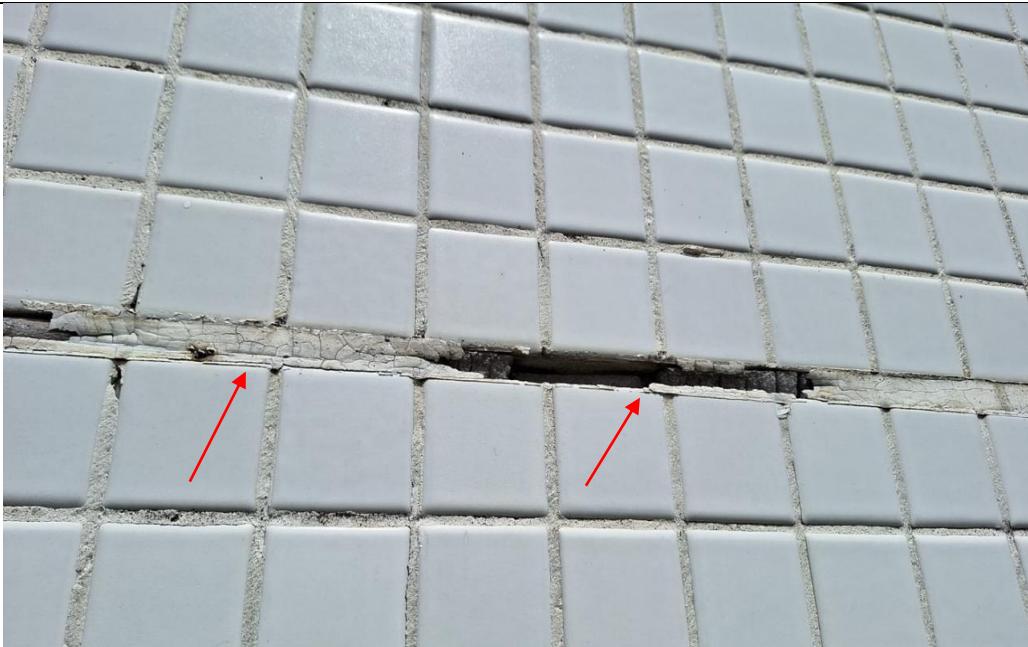
Foto 51

Descrição	<ul style="list-style-type: none"> • Deterioração e desagregação do selante na junta de movimentação da fachada proveniente a não conformidade de recomendações normativas.
------------------	--

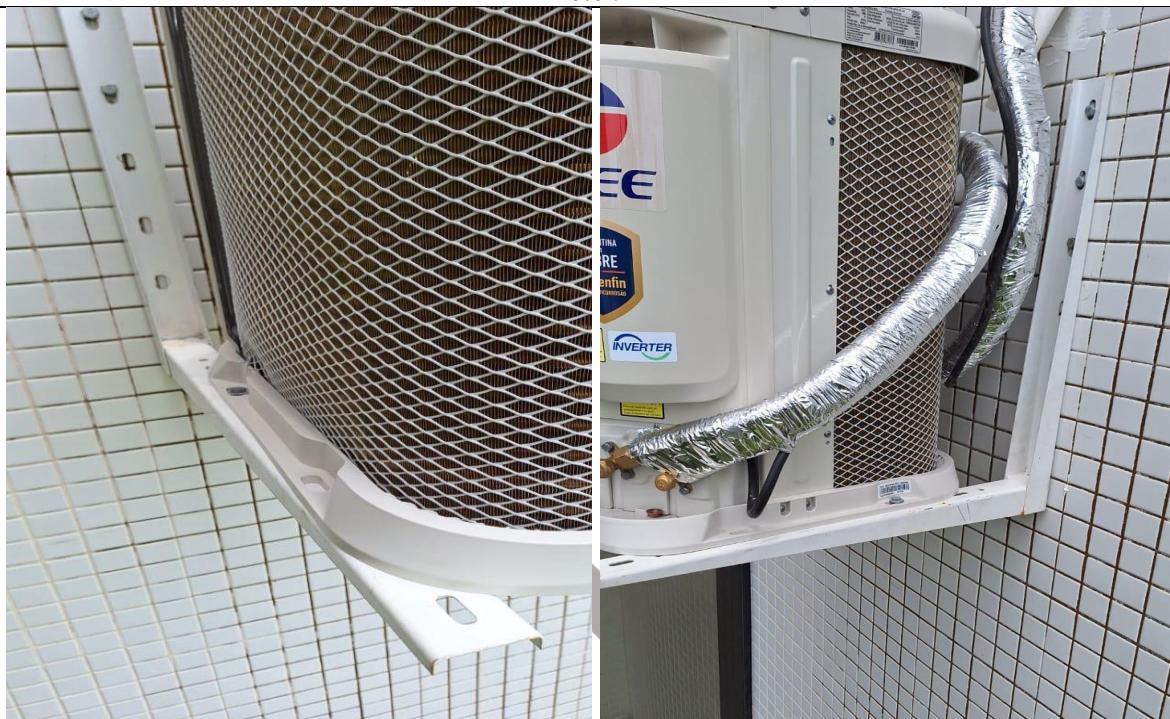
Foto 52

Descrição	<ul style="list-style-type: none"> • Instalação inadequada ar condicionado 6º pavimento;
------------------	---

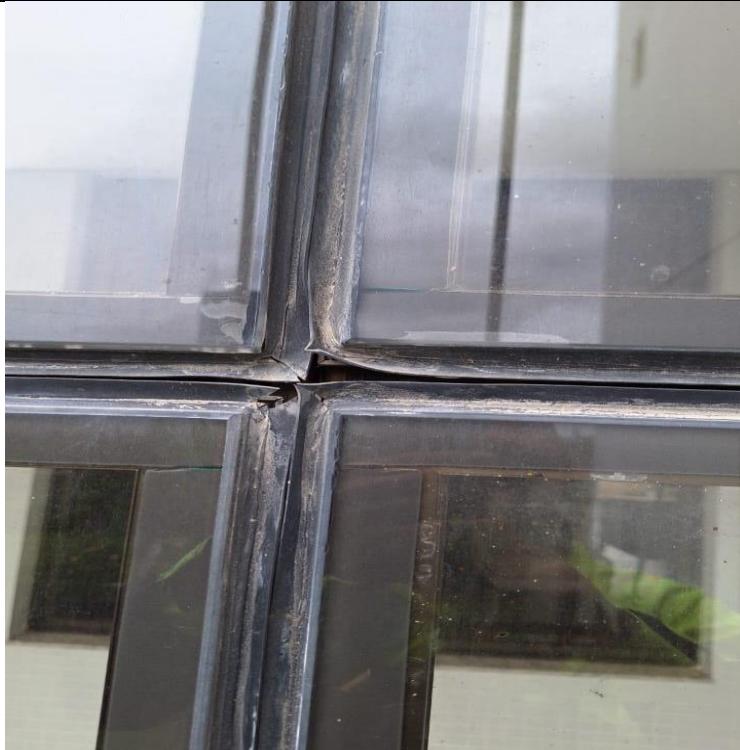
Foto 53

- Borrachas e selantes das esquadrias desgastados;
