LAUDO TÉCNICO PATOLOGIA DAS CONSTRUÇÕES

Local: Condomínio Maison Ville de Lyon

Data: 10/05/2024

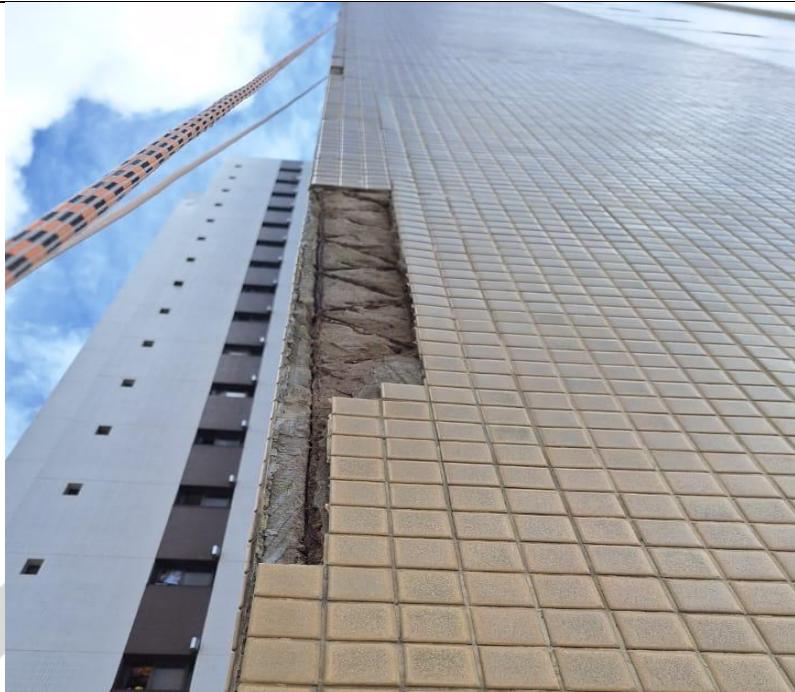
Foto 54

- Armadura exposta proveniente de expansão volumétrica do aço;

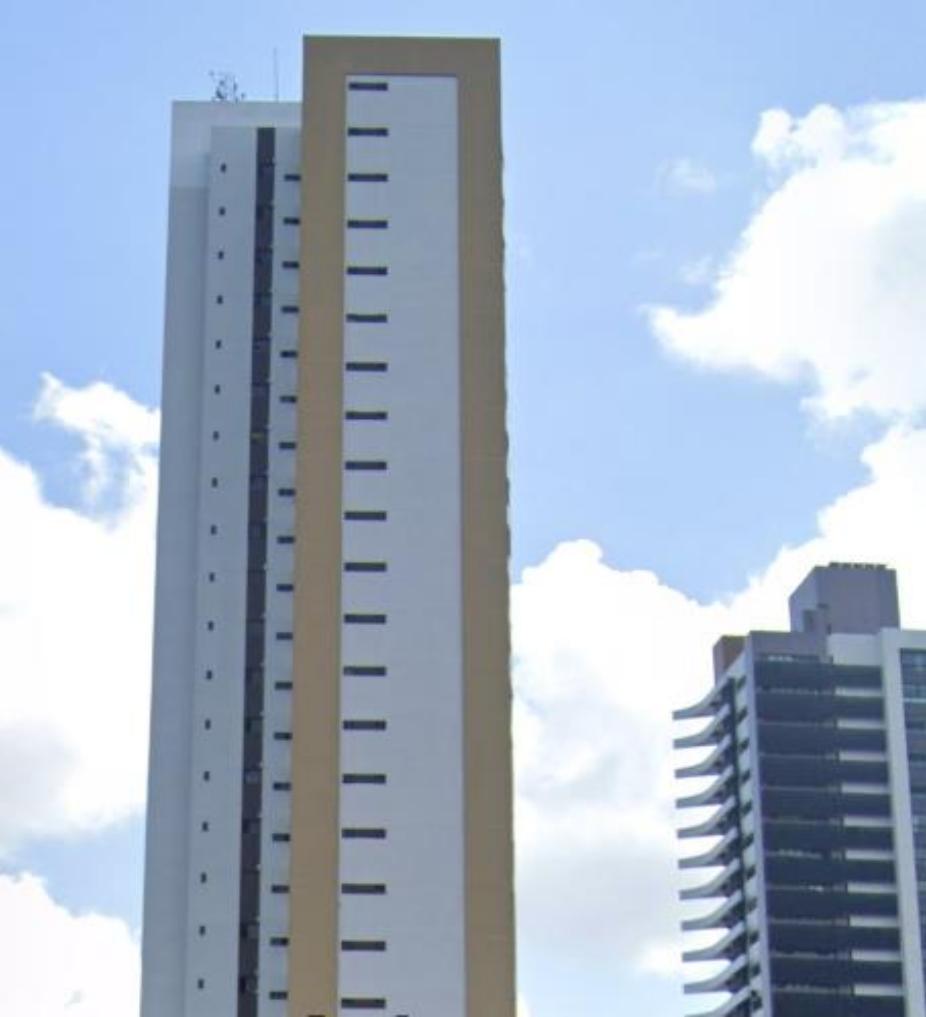
A fachada fundo apresenta manifestações patológicas principalmente proveniente de expansão volumétrica da armadura presente nas quinas da fachada, o que acarreta rachaduras e destacamento do reboco. Além da proliferação de agentes biológicos favorecendo o deslocamento cerâmico das pastilhas.

Foto 55	
Descrição	• Fachada Fundo do Edifício.

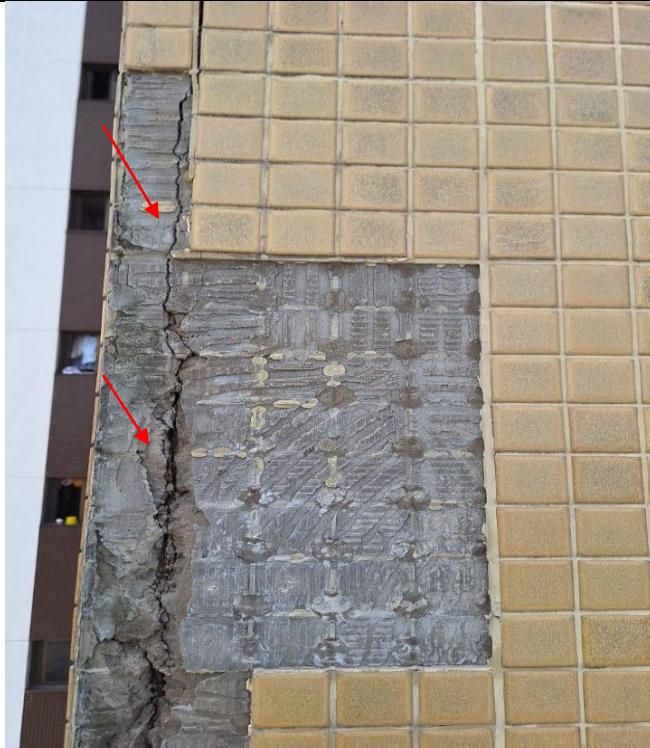
Foto 56

Descrição	<ul style="list-style-type: none">• Rachadura proveniente de expansão volumétrica do aço;• Desplacamento e destacamento cerâmico.

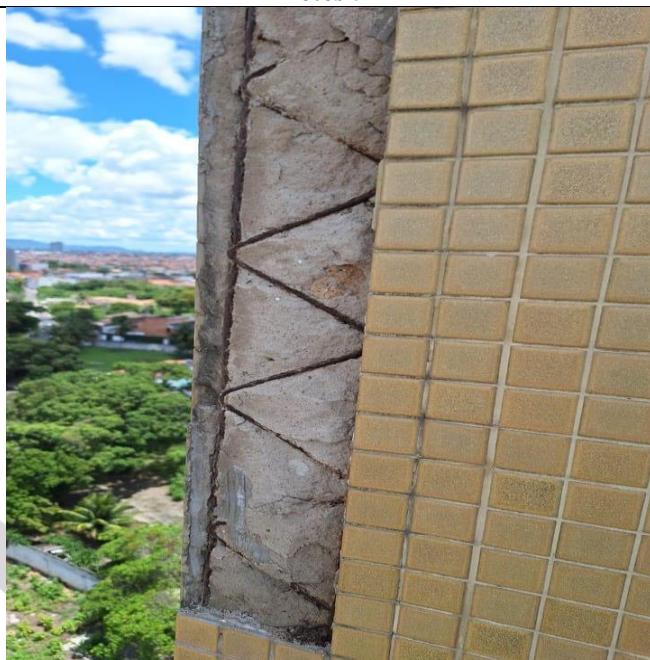
Fotos 57

Descrição	<ul style="list-style-type: none">• Exposição da armadura proveniente manifestação de corrosão do aço;

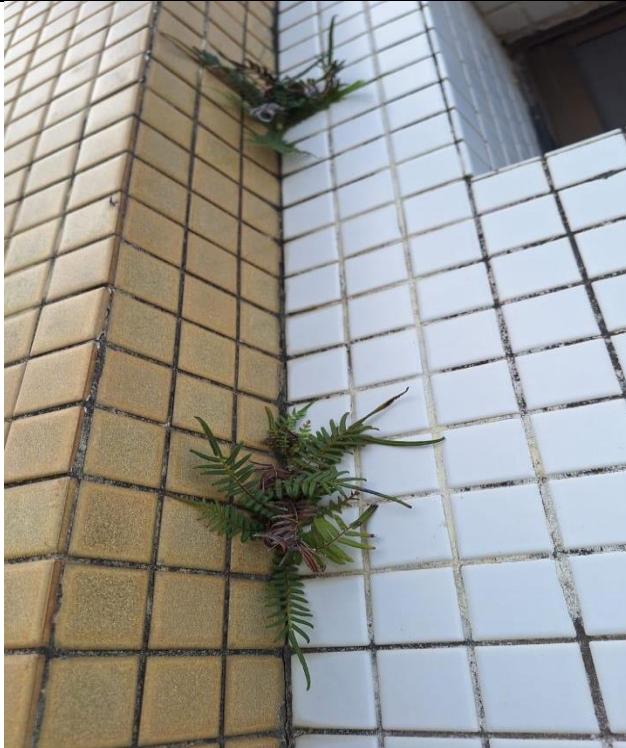
Foto 58

- Acúmulo de sujidades e proliferação de agentes biológicos;

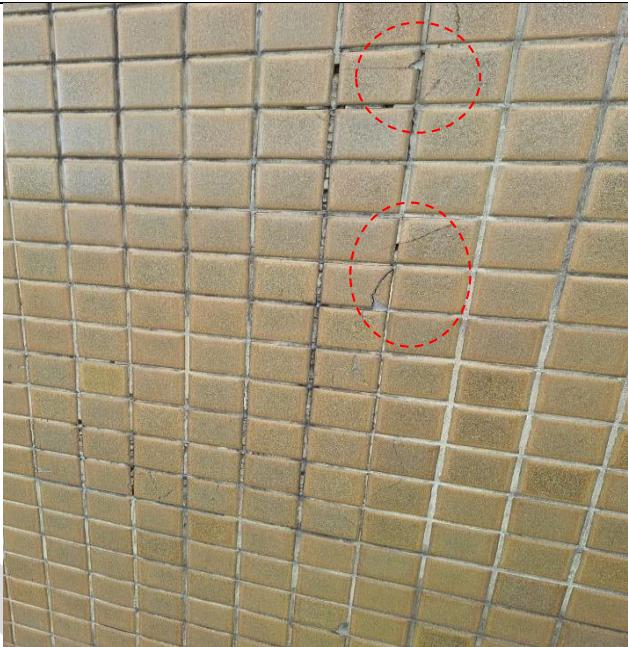
Fotos 59

- Pastilhas com destacamento e gretamento cerâmico
- Área com deterioração de rejunte

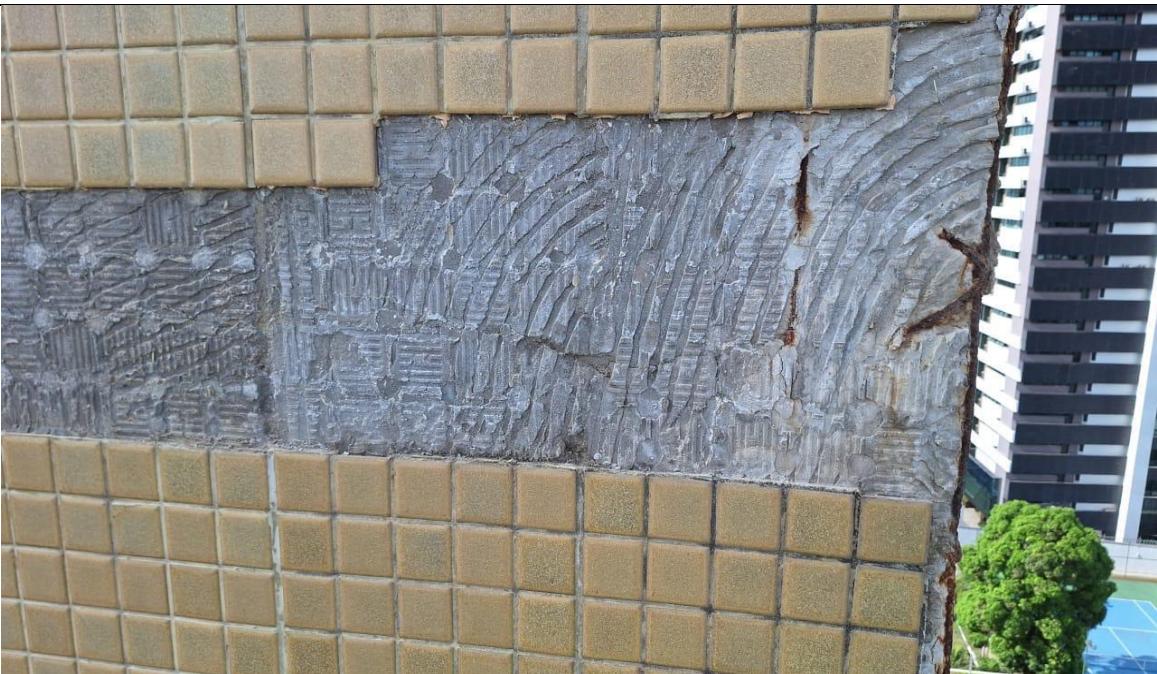
Foto 61

Descrição	<ul style="list-style-type: none">• Destacamento cerâmico na região da estrutura de concreto.

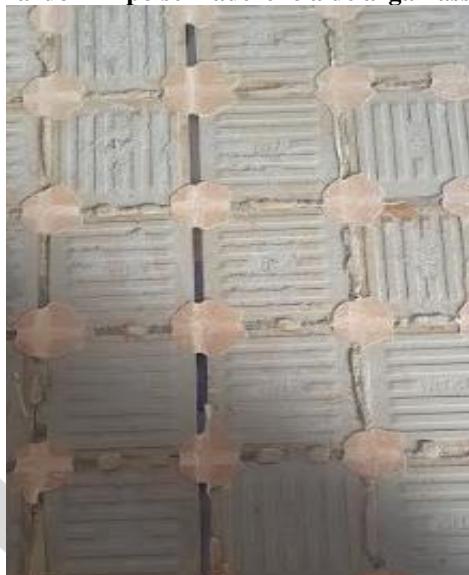
Em análise tático visual e ensaio de percussão constatou-se que há uma área relativamente grande apresentando som cavo, ou seja, deslocamento cerâmico, na foto 63 é notório que nas peças não há colagem de argamassa no tardoz da placa cerâmica, onde a NBR 13754, recomenda que em revestimentos externos acima de 400 cm² é necessário a colagem dupla, aplicar argamassa colante nas pastilhas e pano da fachada.

Foto 63 – Tardoz limpo sem aderência de argamassa colante.

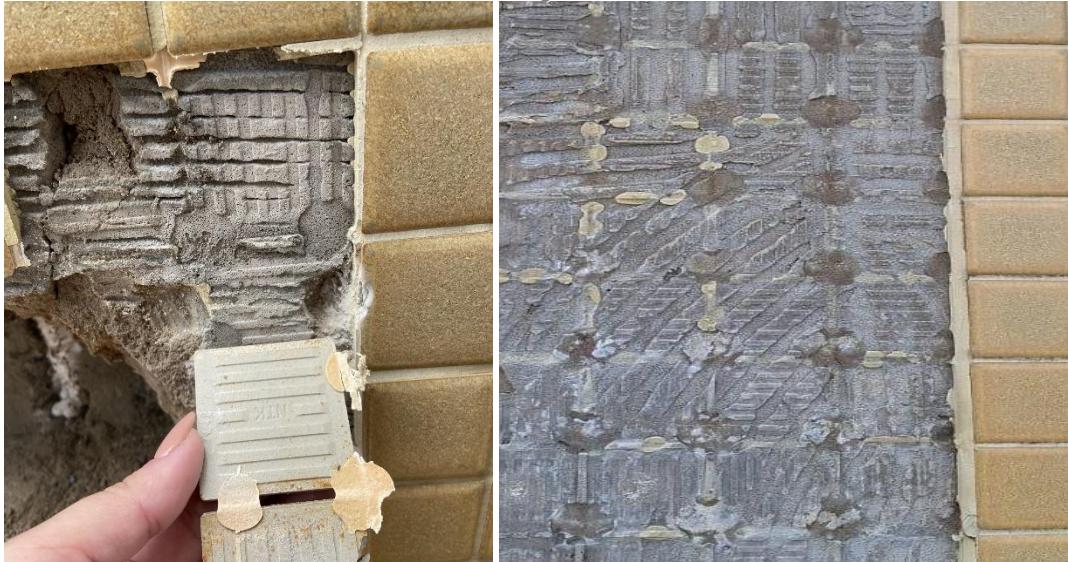
Outro aspecto a salientar a respeito da anomalia de deslocamento cerâmico é que não houve quebra do cordão de assentamento, que consiste no profissional arrastar a placa cerâmica na argamassa perdendo o efeito do cordão causado pela desempenadeira dentada e dessa maneira atingir uma aderência eficiente entre a peça e o substrato da fachada conforme foto 64 e 65.

Foto 64 e 65 – Pano da fachada sem quebra dos cordões de assentamento

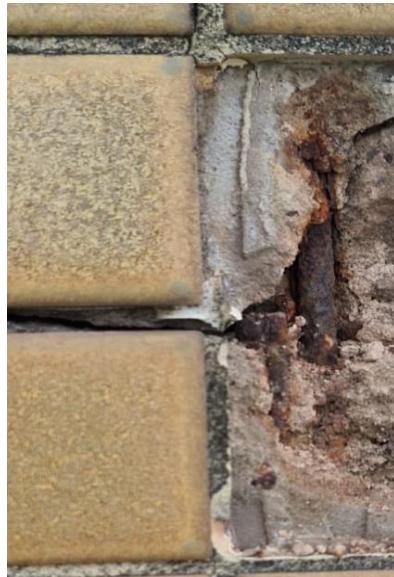
Uma manifestação patológica recorrente no edifício Condomínio Ville de Lyon é a corrosão na armadura nas quinas do edifício, a corrosão é a interação destrutiva de um metal com o ambiente, promovendo dissolução em íons metálicos por meio de reações eletroquímicas, gerando desencadeamento de reações de oxidação (regiões anóticas) e redução (regiões catódicas). Alguns possíveis fatores ocasionaram essa manifestação patológica o principal é o cobrimento inadequado da armadura, em loco o cobrimento é em médio 1,5 cm, conforme foto 66. A NBR 6118: 2014, especifica que para os edifícios com classe de agressividade moderado, o cobrimento da armadura deve ser de no mínimo 2,5 cm.

Foto 66 – Aço com cobrimento inadequado

Toda estrutura de concreto que apresenta fissuras, rachaduras ou exposição da armadura proveniente a corrosão do aço é necessário remover o concreto ao entorno da barra em toda extensão da anomalia na estrutura e passando pelo menos 1 m (um metro) de cada lado, após ter acesso por completo ao entorno do aço é necessário analisar se a seção da armadura possui perda acima de 10% (dez por cento) da seção original do projeto, caso sim, é necessário executar um projeto de reforço estrutural imediatamente, caso não, é possível executar uma recuperação estrutural, onde é lixado todas as faces do vergalhão afim de remover toda camada passivadora, após isso é aplicado duas demões com intervalo de 3h (três horas) de prime anticorrosivo a base de zinco (preferência armatec zn vedacit); após secagem aplica-se compound, que é uma resina epóxi adesiva (preferência vedacit) e no mesmo instante manualmente aplica a argamassa de recuperação estrutural (preferência vedacit) e no dia posterior executar grauteamento.

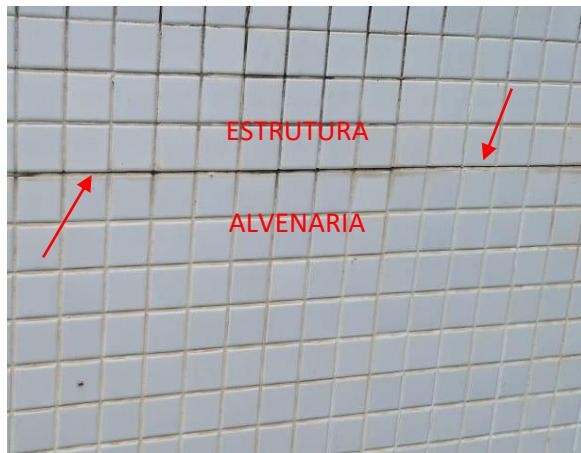
As fachadas apresentam anomalias de fissuras horizontais e verticais no encontro de materiais diferentes como, alvenaria e estrutura. Esses materiais possuem coeficientes de dilatações dessemelhante, e quando tensionados necessitam de artifícios e elementos eficientes para alívio das tensões de dilatação, quando essa região é executada com materiais inadequados surgem manifestações patológicas de fissuras, conforme imagens abaixo.

Foto 67 – Fissura horizontal

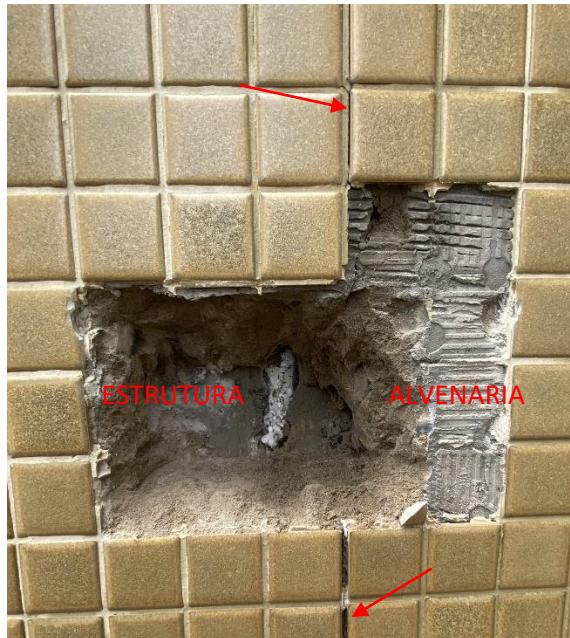
Foto 68 – Fissura vertical

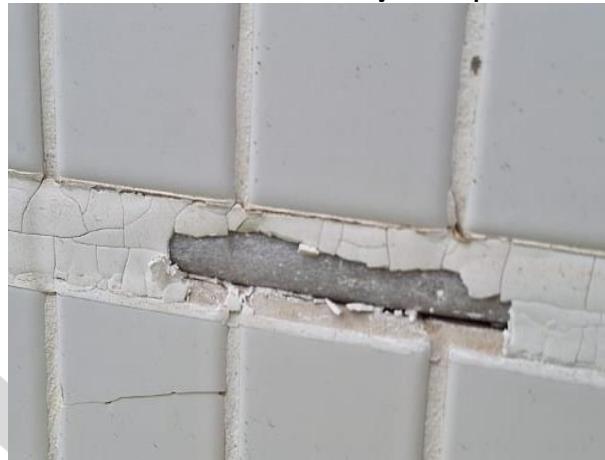
As juntas de movimentação são espaços criados na estrutura com o objetivo de absorver dilatações dos materiais e dissipar tensão. A função principal é justamente permitir a variação dimensional dos elementos que compõem o sistema da fachada predial, evitando fissuras, percolação de água e desplacamento cerâmico, entre outros. Conforme foto 69, as juntas apresentadas no edifício Ville de Lyon, não possuem profundidade mínima recomendada. Para selantes elásticos a base de poliuretano o fator de forma deve ser de 2:1 (largura, profundidade), onde a profundidade deve ser de no mínimo 15 mm.

Foto 69 – Junta de movimentação sem profundidade
