# 电缆缺陷仿真

# 四、典型缺陷案例

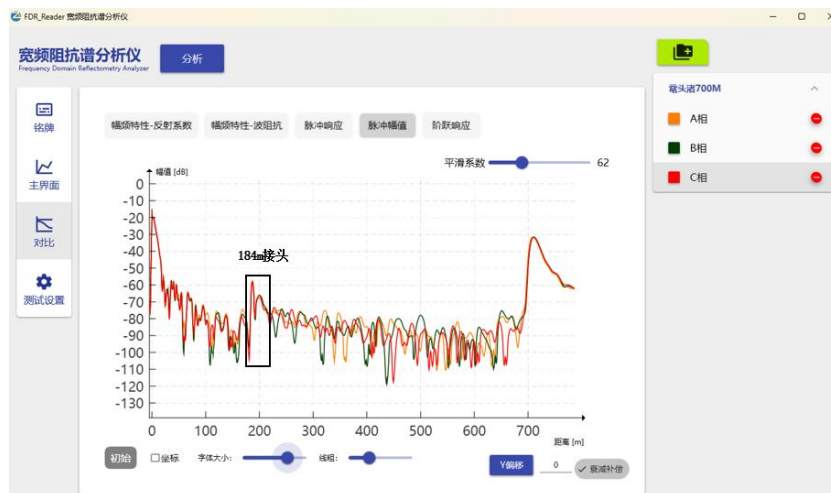
- 1) 接头反射幅值  
高于电缆本体；
- 2) 末端反射幅值  
显著高于接头反  
射幅值；

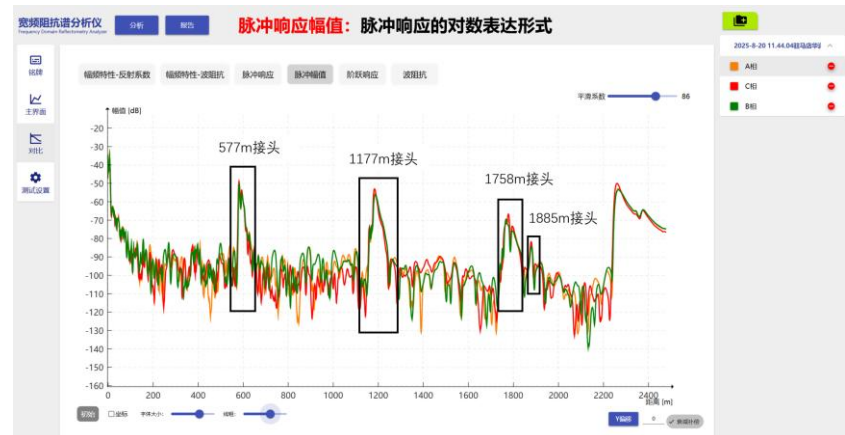
- 1) 缺陷接头反射幅值略偏大，无其它明显异常特征；

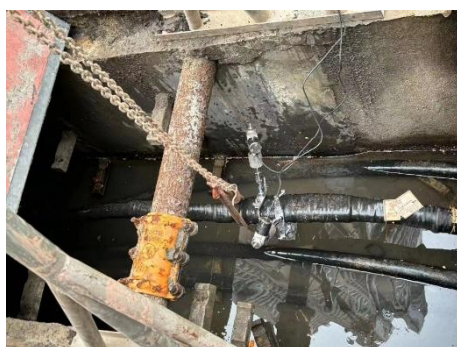
(a)62m 接头受潮

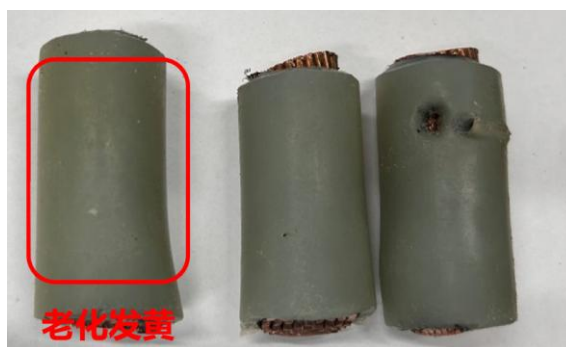
(b)165m 接头老化

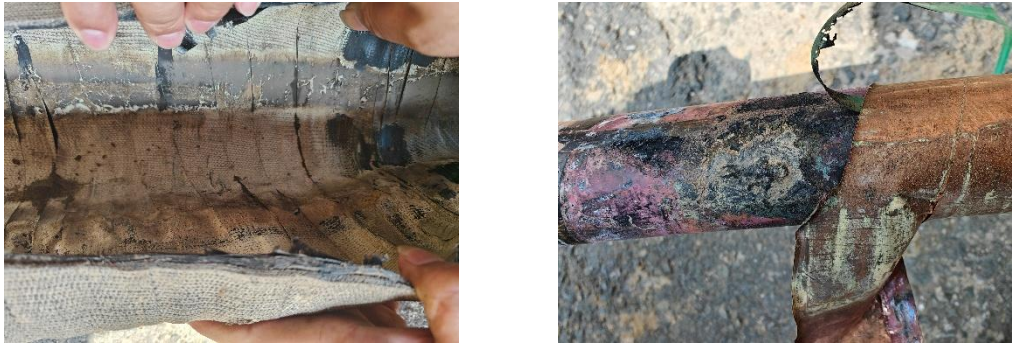
374m 接头解剖验证结果

深圳市龙岗区东升变电站 10kV 洪围二线 F41 配电电缆时常发生故障，停运后三相绝缘电阻分别是 A 相 150MΩ、B 相 103MΩ、C 相 109MΩ。解剖 374m 接头后，两段电缆三相绝缘电阻均>100GΩ。宽频阻抗谱特征如下：

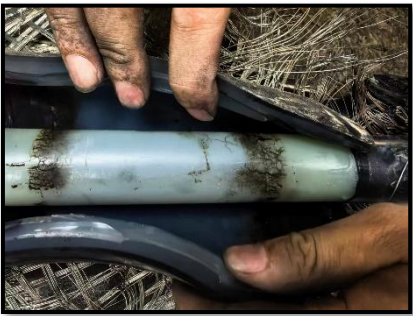
解剖验证结果

深圳市宝安区海洋站 F57 麻布一线 10kV 配电电缆全长 800m，三相绝缘电阻分别是 A 相 13.8MΩ、B 相 28.8MΩ、C 相 333MΩ，392m 接头解剖后发现明显的电树/水树特征（造成绝缘电阻降低的主要原因是 744m 接头）。宽频阻抗谱特征如下：

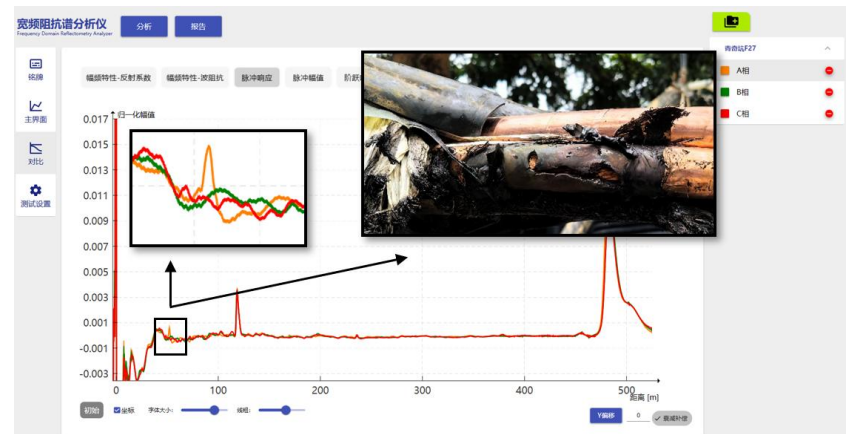
深圳市龙岗区 10kV 青奇坑 F27 电缆三相绝缘电阻值分别为 A 相  $0.7\text{M}\Omega$ 、B 相  $110\text{M}\Omega$ 、C 相  $518\text{M}\Omega$ 。经现场验证，在距测试端约 50 m 处发现绝缘击穿缺陷。该位置绝缘层内部形成气孔通道，导致绝缘性能显著下降，绝缘电阻明显减小。宽频阻抗谱特征如下：

- 1) 电缆本体位置出现类似接头的反射；
