# 基于宽频阻抗谱的电缆受潮诊断

### 三、典型案例分析

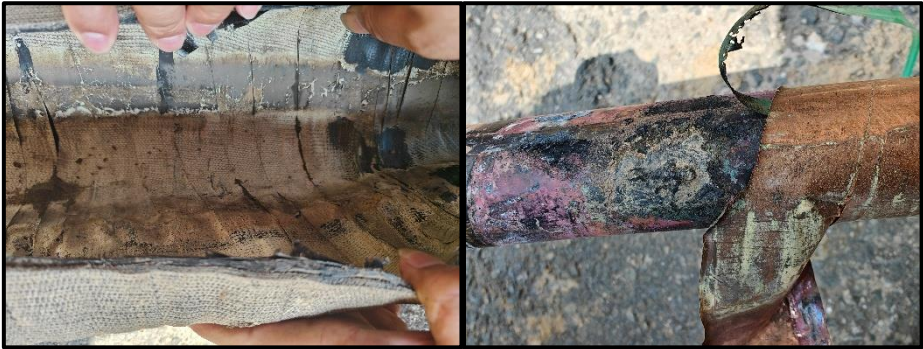
图 9 案例 1 现场分析结果

现场开剖后，接头部位发现潮湿、锈蚀以及屏蔽层异常痕迹，与宽频阻抗谱判断结果一致。接头进水后，水分和离子污染会沿绝缘界面或屏蔽结构扩展，使局部漏导增强、介质损耗增加，进而导致波阻抗下降和后方反射幅值降低。更换接头后，线路绝缘电阻提升至大于100GΩ，从检修结果上验证了宽频阻抗谱定位结论的正确性。

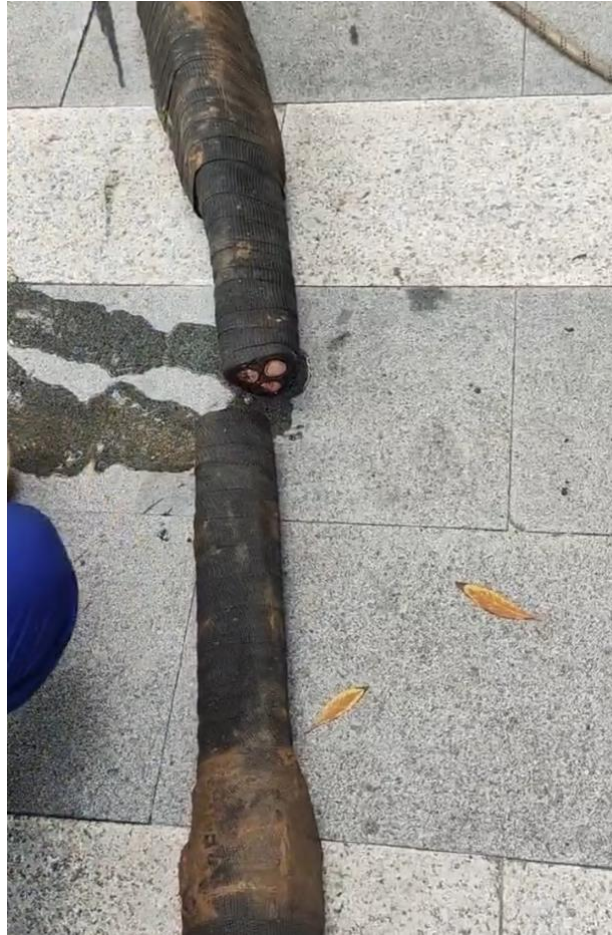
图 17 案例 5 现场解体结果

现场解体情况进一步印证了诊断结果。图中可以看到电缆切开后端部及外部存在明显潮湿痕迹，局部有水分流出或残留，说明水分已经进入电缆内部，并可能沿电缆纵向扩展。对于这类缺陷，水分沿着导体、屏蔽层附近间隙向远端迁移，导致较长区段内介质参数同步劣化。这也是阶跃响应曲线没有形成尖锐强峰，而是表现为持续性低阻抗区的主要原因。
