| INGENIERIA CLINICA | INFORME DE PREVENTIVOS | | <b>SANATORIO LAS LOMAS</b> |
| | MONITORES WELCH ALLYN | | |
| Código de equipo | MON-BIO-30275019 | Fecha de revisión | 05/05/2026 |
| Modelo | Connex Spot | Sector | Internación |

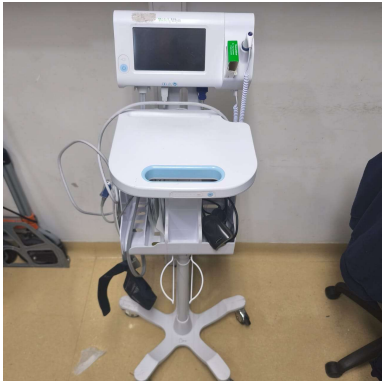
Figura 1: Monitor previo a la limpieza

| INGENIERIA CLINICA | INFORME DE PREVENTIVOS | | <b>SANATORIO LAS LOMAS</b> |
|---|---|---|---|
| Limpieza | Realizar limpieza exterior e interior del equipo | Pasó | |

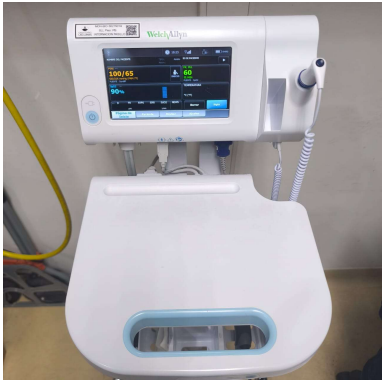
| INGENIERIA CLINICA | INFORME DE PREVENTIVOS | | <b>SANATORIO LAS LOMAS</b> |
|---|---|---|---|
| Chasis | No debe haber daños en la carcasa del equipo | Pasó | Se observan rayones en el frente del monitor |

Figura 3: Frente del monitor

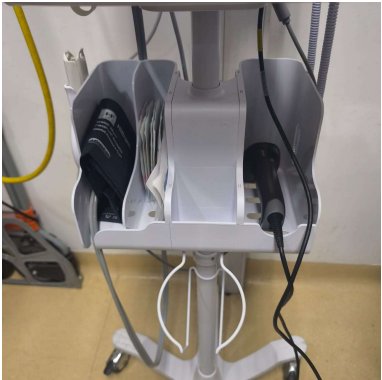
Figura 4: Accesorios

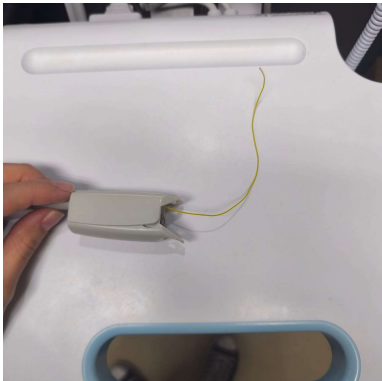
| INGENIERIA CLINICA | INFORME DE PREVENTIVOS | | <b>SANATORIO LAS LOMAS</b> |
|---|---|---|---|
| Accesorios | Revisar estado de cables y reemplazar de ser necesario | Pasó | Se observa cable salido en sensor de SpO2, se repara |

Figura 5: Sensor de SpO2 con cable salido

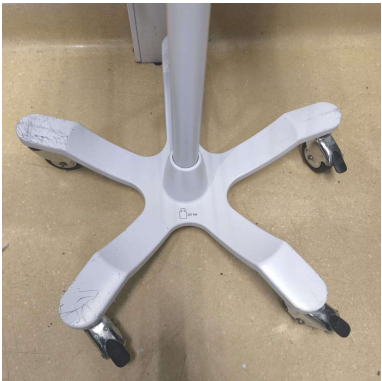
| INGENIERIA CLINICA | INFORME DE PREVENTIVOS | | <b>SANATORIO LAS LOMAS</b> |
|---|---|---|---|
| Anclaje | Verificar estado del soporte | Pasó | Se observan rayones en base del soporte |

Figura 6: Base del soporte con rayones observados
