| INGENIERIA CLINICA | INFORME DE PREVENTIVOS | | <b>SANATORIO LAS LOMAS</b> |
| | MONITORES WELCH ALLYN | | |
| Código de equipo | MON-BIO-91882519 | Fecha de revisión | 24/04/2026 |
| Modelo | Connex Spot | Sector | Internación |

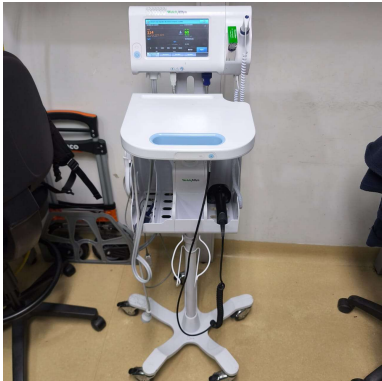
Figura 1: Monitor previo a la limpieza

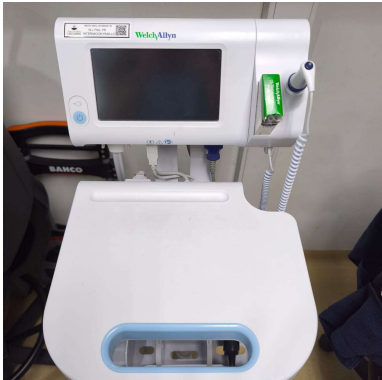
Figura 3: Frente del monitor

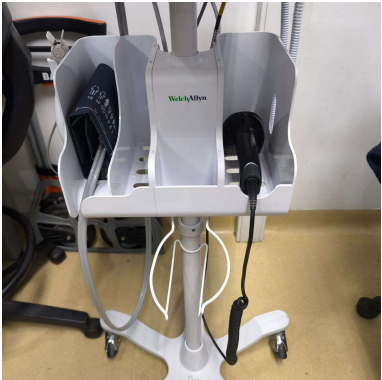
Figura 4: Accesorios

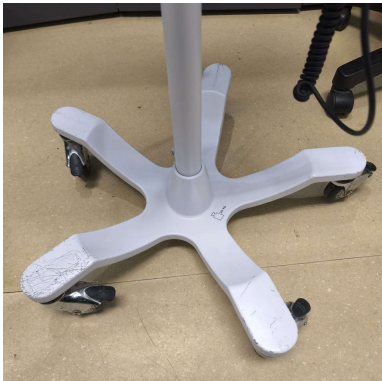
| INGENIERIA CLINICA | INFORME DE PREVENTIVOS | | <b>SANATORIO LAS LOMAS</b> |
|---|---|---|---|
| Anclaje | Verificar estado del soporte | Pasó | Se observan rayones en base de soporte |

Figura 5: Base del soporte con rayones observados

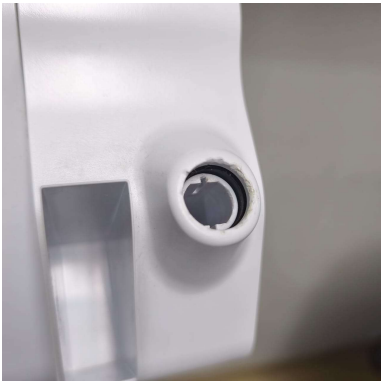
| INGENIERIA CLINICA | INFORME DE PREVENTIVOS | | <b>SANATORIO LAS LOMAS</b> |
|---|---|---|---|
| Chasis | No debe haber daños en la carcasa del equipo | Pasó | Se observan daños por mal uso en soporte de sensor de temperatura |

Figura 6: Daños observados en soporte del sensor de temperatura
