## I. INFORMACIÓN GENERAL

| <b>NOMBRE DEL EQUIPO</b> | BOMBA HORIZONTAL | | |
| <b>TAG</b> | 120-PMP-OI-001-A | | |
| <b>LOCACIÓN</b> | PTAE | | |

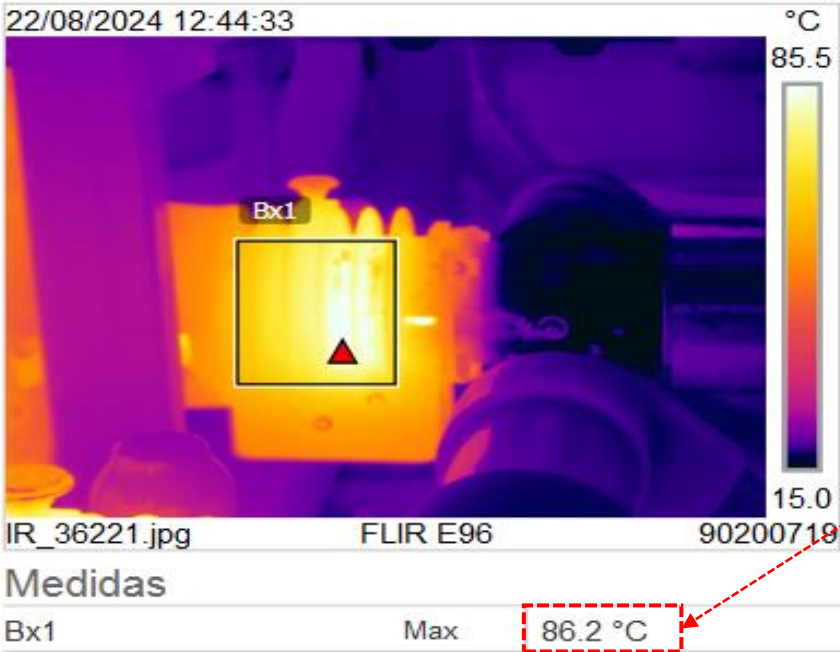
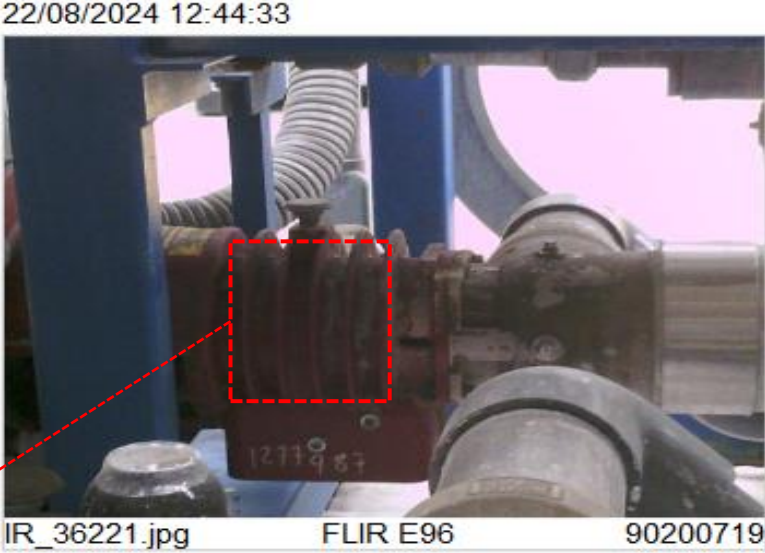
Caja de rodamientos: Se observa una temperatura máxima de 86°C.
