LAUDO DE PERÍCIA CAUTELAR E PROCEDÊNCIA VEICULAR

AMAROK V6 HIGH AC4

TIPO: LAUDO CAUTELAR

OS: 52501

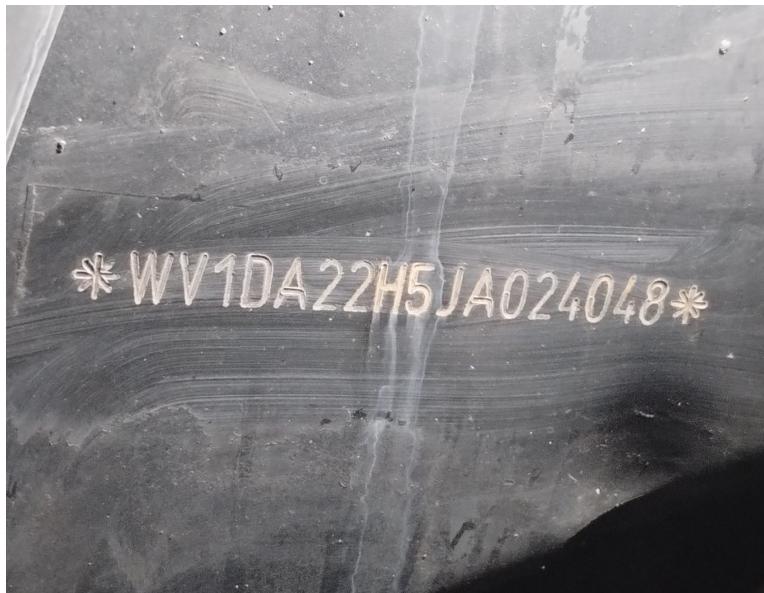
A NUMERAÇÃO IDENTIFICADORA DO CHASSI

● GRAVAÇÃO SEM VESTÍGIOS APARENTESES DE ADULTERAÇÃO.

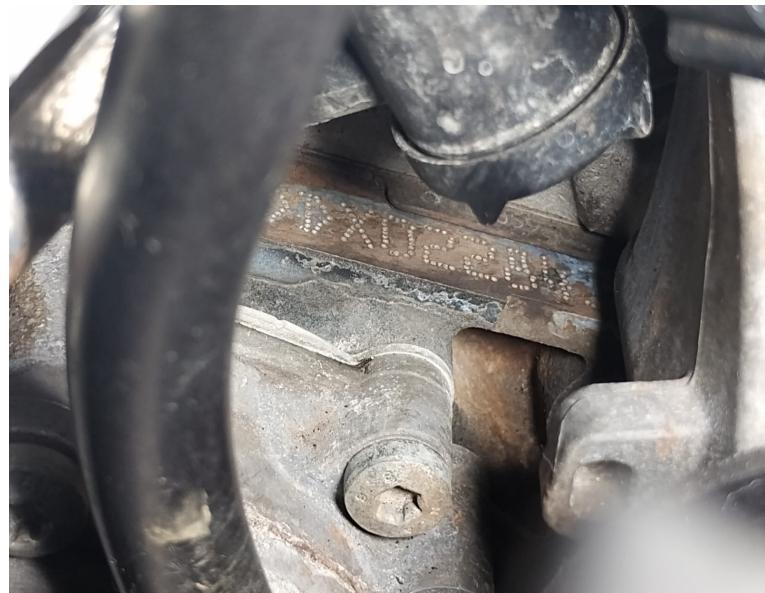
A NUMERAÇÃO IDENTIFICADORA DO MOTOR

● GRAVAÇÃO SEM VESTÍGIOS APARENTESES DE ADULTERAÇÃO.

● NUMERAÇÃO É A MESMA QUE CONSTA REGISTRADA NOS BANCOS DE DADOS DOS ÓRGÃOS COMPETENTES (BIN)

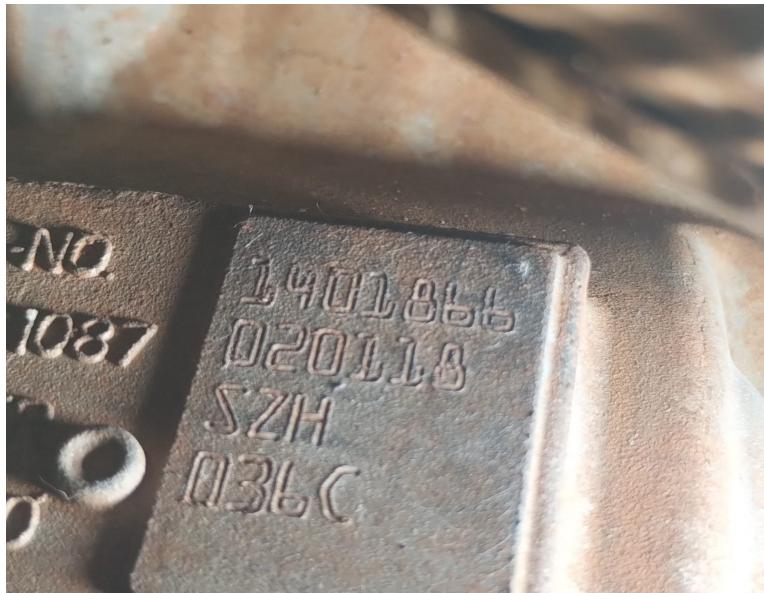
CAMBIO

A NUMERAÇÃO IDENTIFICADORA DO CÂMBIO:

● GRAVAÇÃO SEM VESTÍGIOS APARENTESES DE ADULTERAÇÃO.
