# 2026-06-11 交通事故 事故状況ブリーフ 公開版

作成日: 2026-06-23 / 用途: 弁護士・関係者が事故状況を把握するための公開リンク用資料

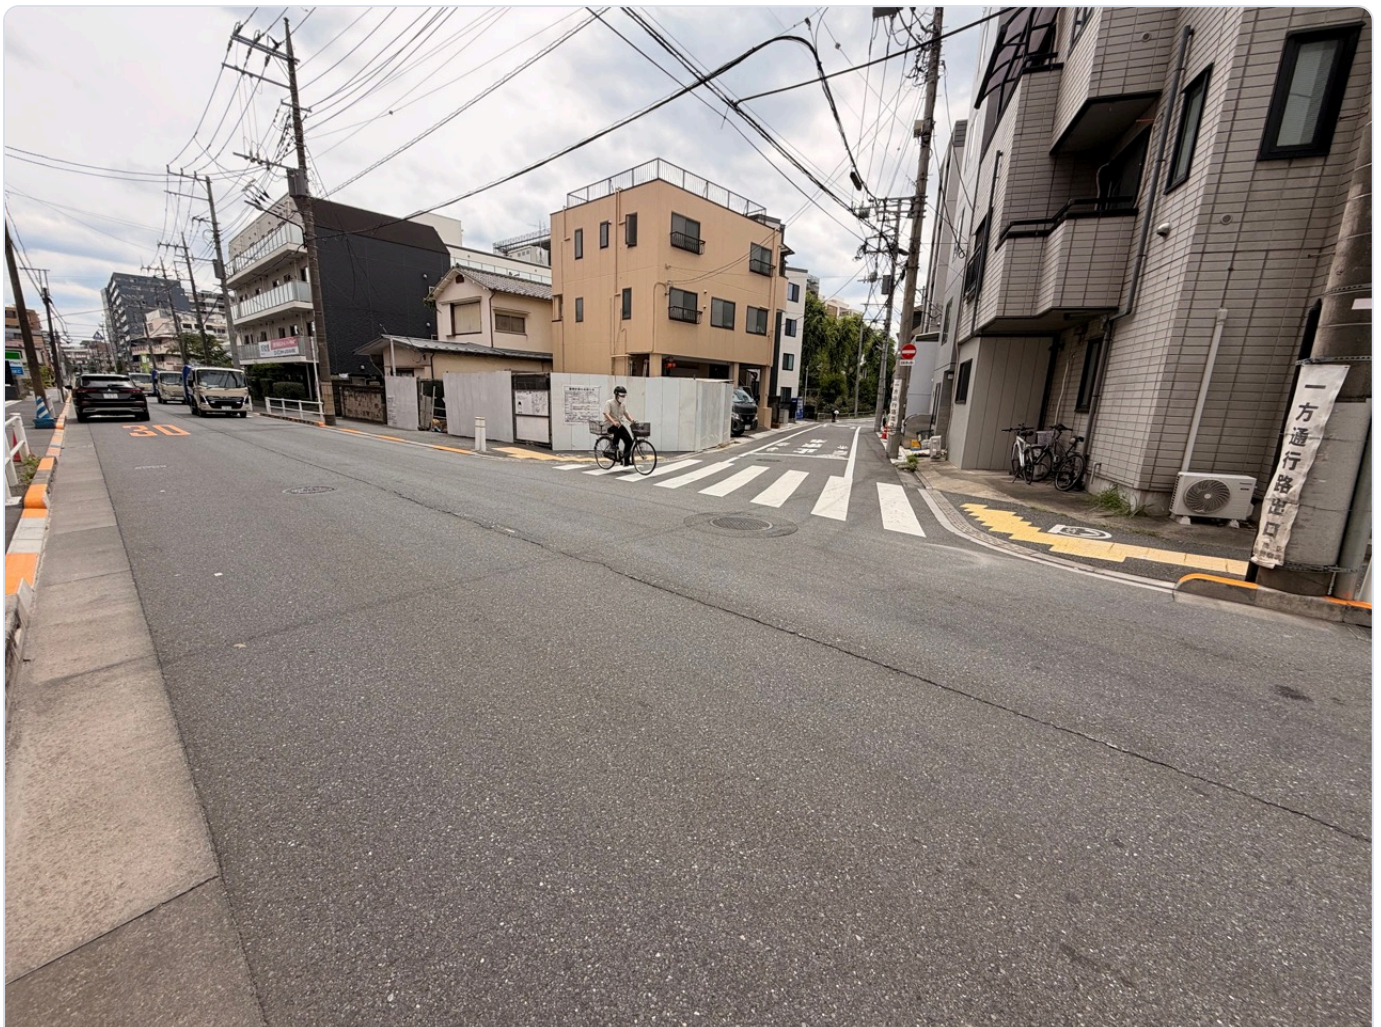
脇道は西側。横断歩道はA車進行方向上ではなく脇道側。脇道停止線は交差点口より奥まっている。

6/23 現地再訪。交差点と周辺道路形状。

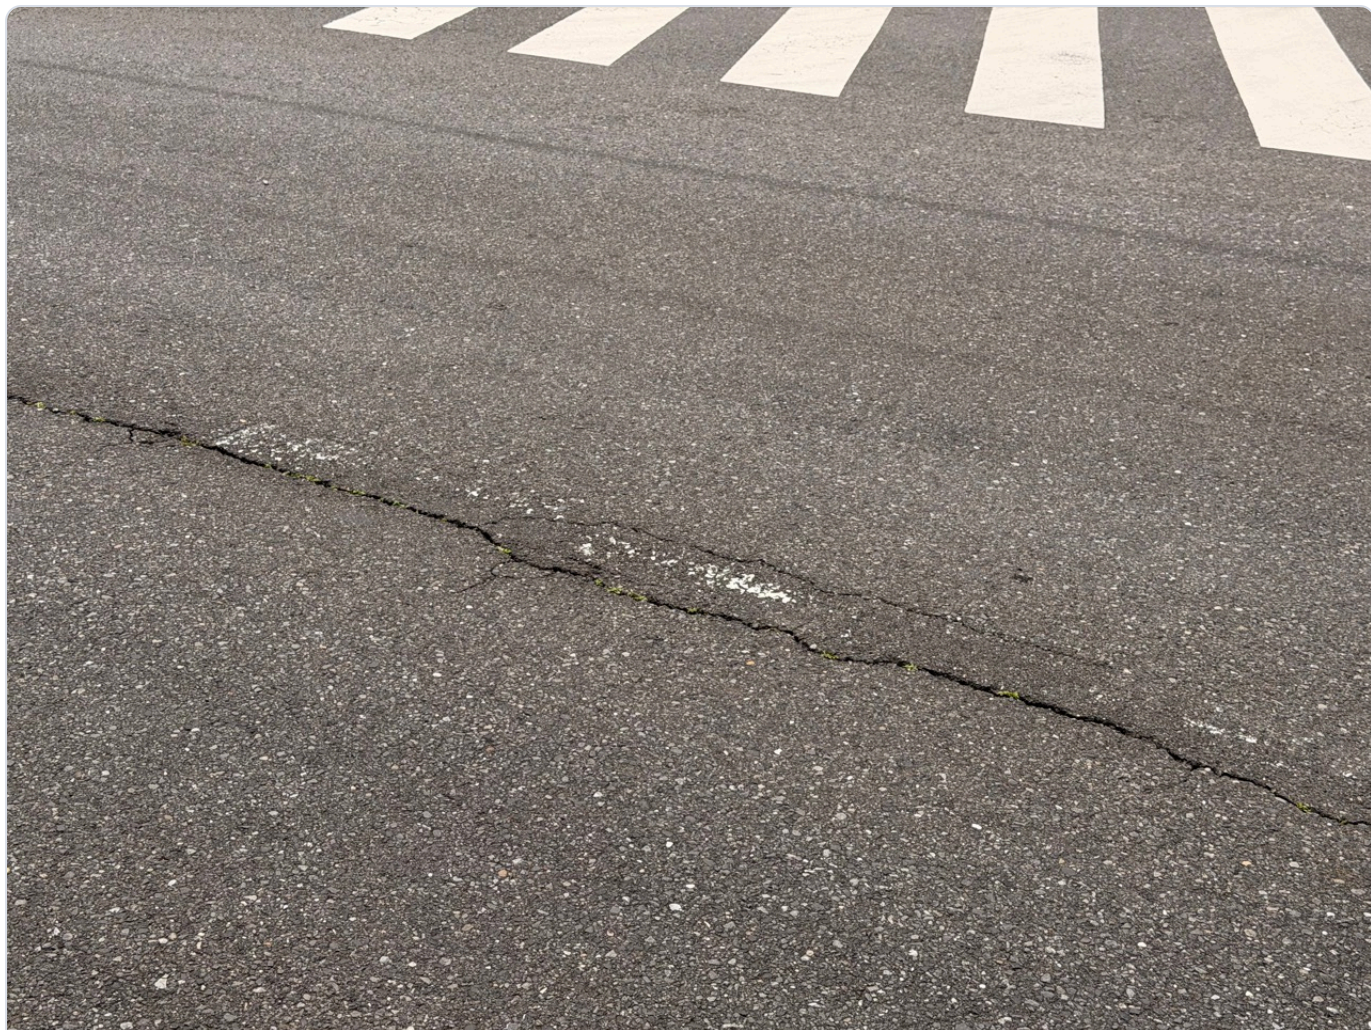
| 2026-06-23の現地再訪写真では、交差点内にうっすら白線の痕跡が残っている。これが道路交通法上の優先道路性にどの程度影響するかは確認事項。 |

6/23現地写真で交差点内の中央線様白線痕跡を確認。優先道路性への影響は弁護士確認事項。

6/23 交差点内の中央線様白線痕跡。

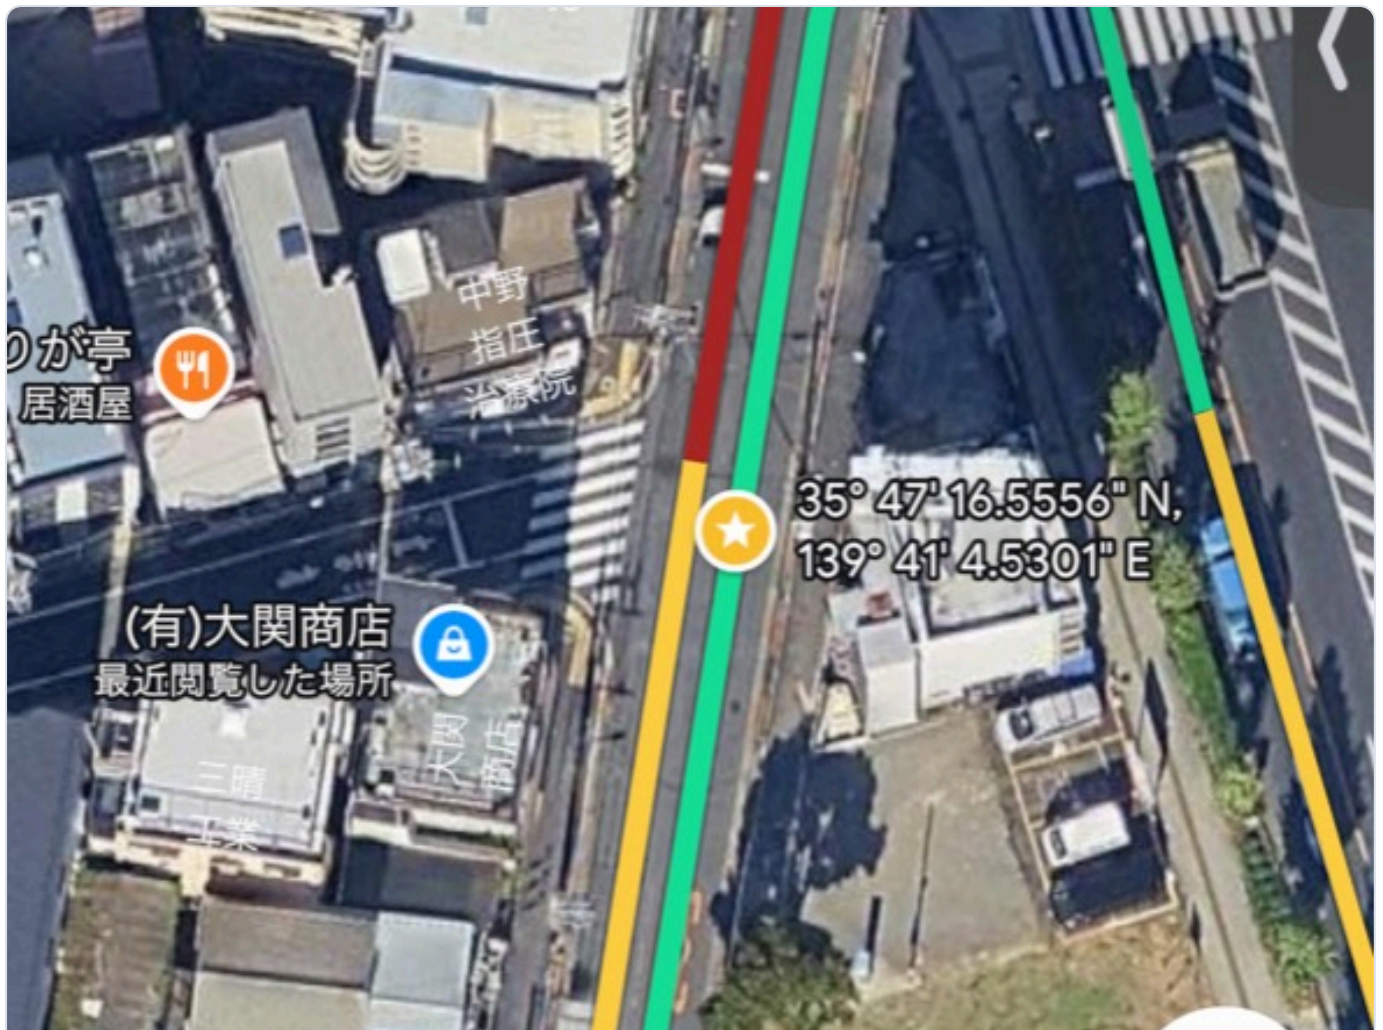
地図スクリーンショット。脇道、横断歩道、停止線、信号待ち車両位置の整合確認用。

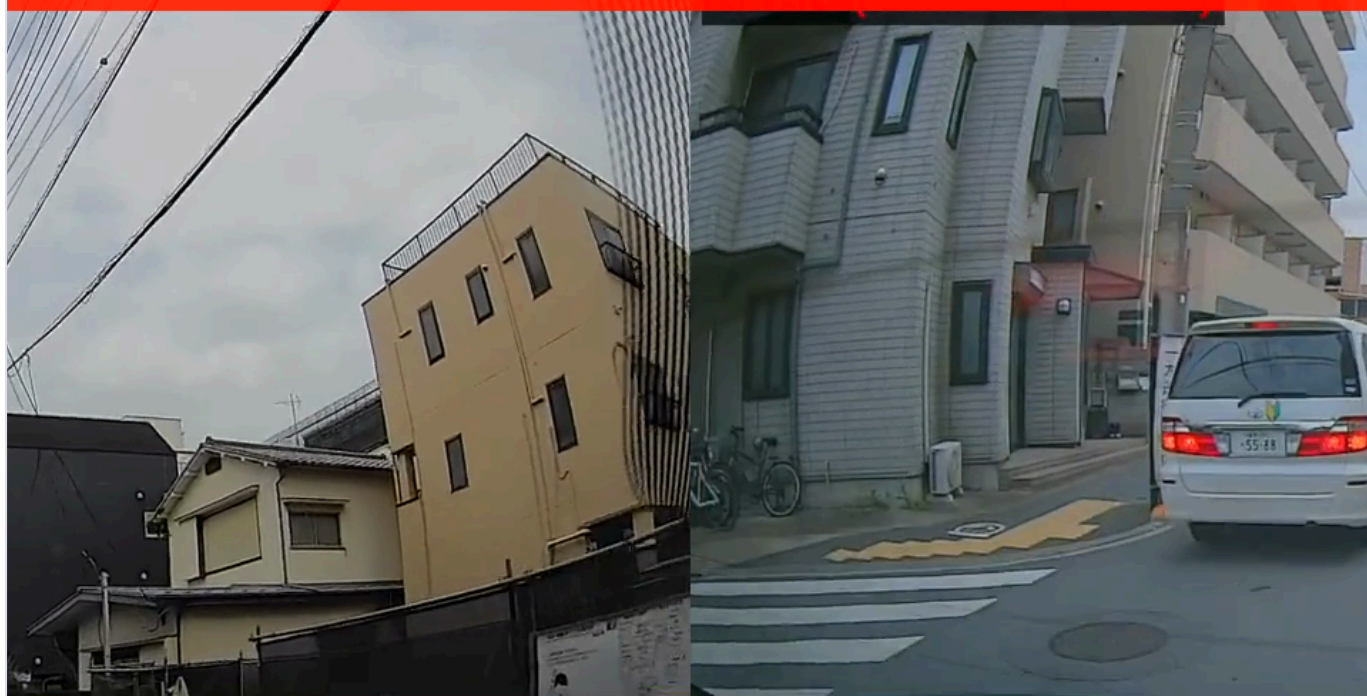
09:28:18.5 衝突瞬間 — 音声 PCM 飽和 32768

A車は工事車両回避のため交差点内で反対側寄りへ進行し、接触はA車右後方側面付近。B車がA車通過後も接近継続していたかを原本で確認したい。

接触付近。A車右後方側面への接触が争点。
