# 2026-06-11 交通事故 事故状況ブリーフ 公開版

作成日: 2026-06-23 / 用途: 弁護士・関係者が事故状況を把握するための公開リンク用資料

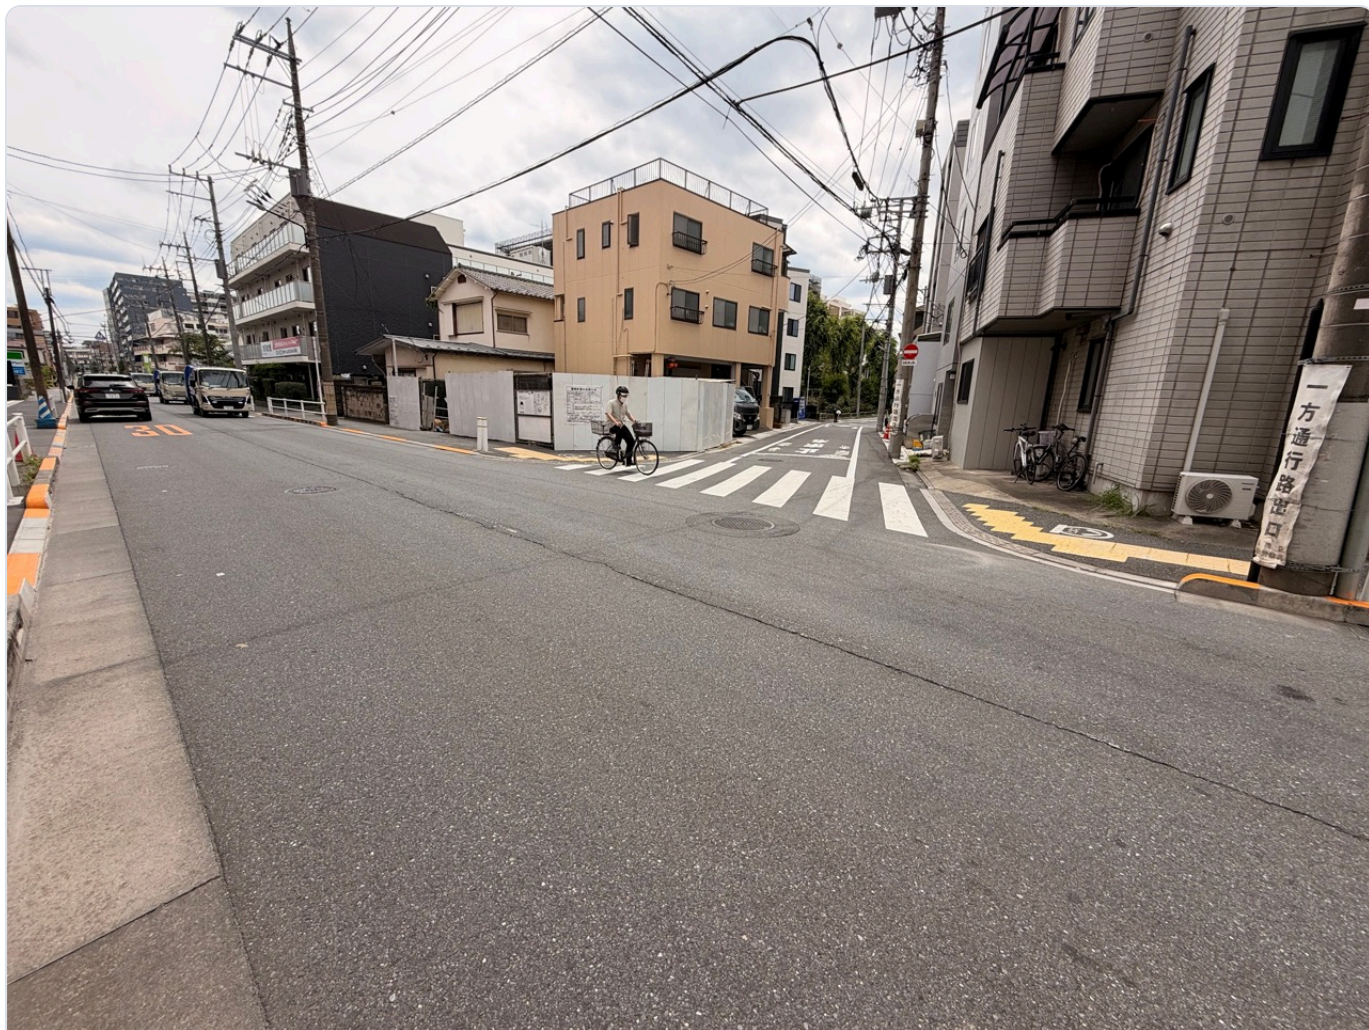
2026-06-23の現地再訪写真では、交差点内にうっすら白線の痕跡が残っている。これが道路交通法上の優先道路性にどの程度影響するかは確認事項。

6/23 現地再訪。交差点と周辺道路形状。

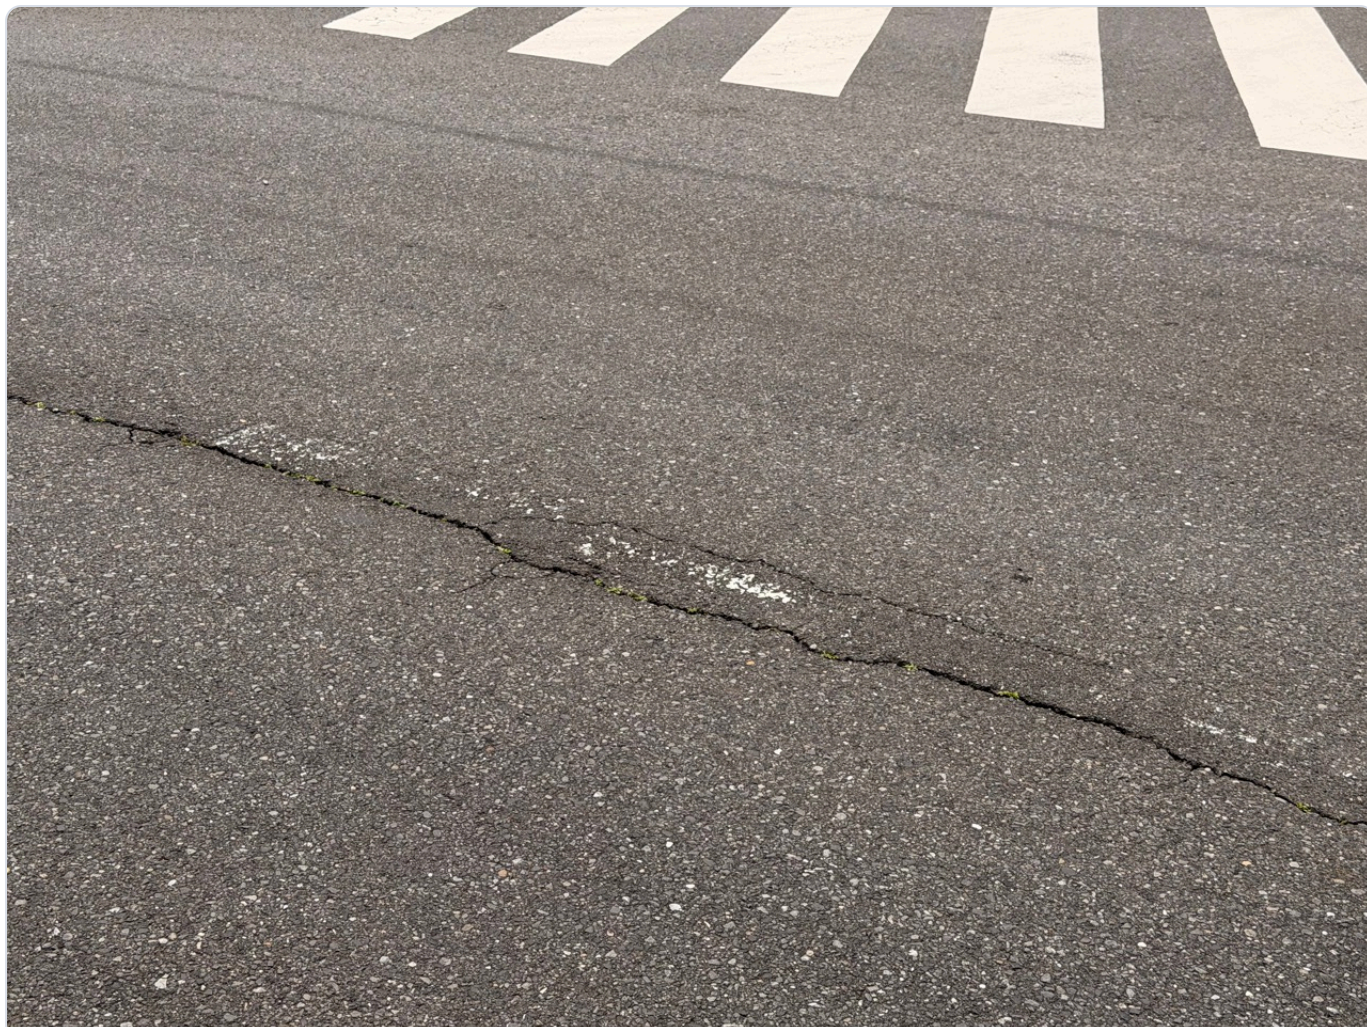
6/23 交差点内の中央線様白線痕跡。

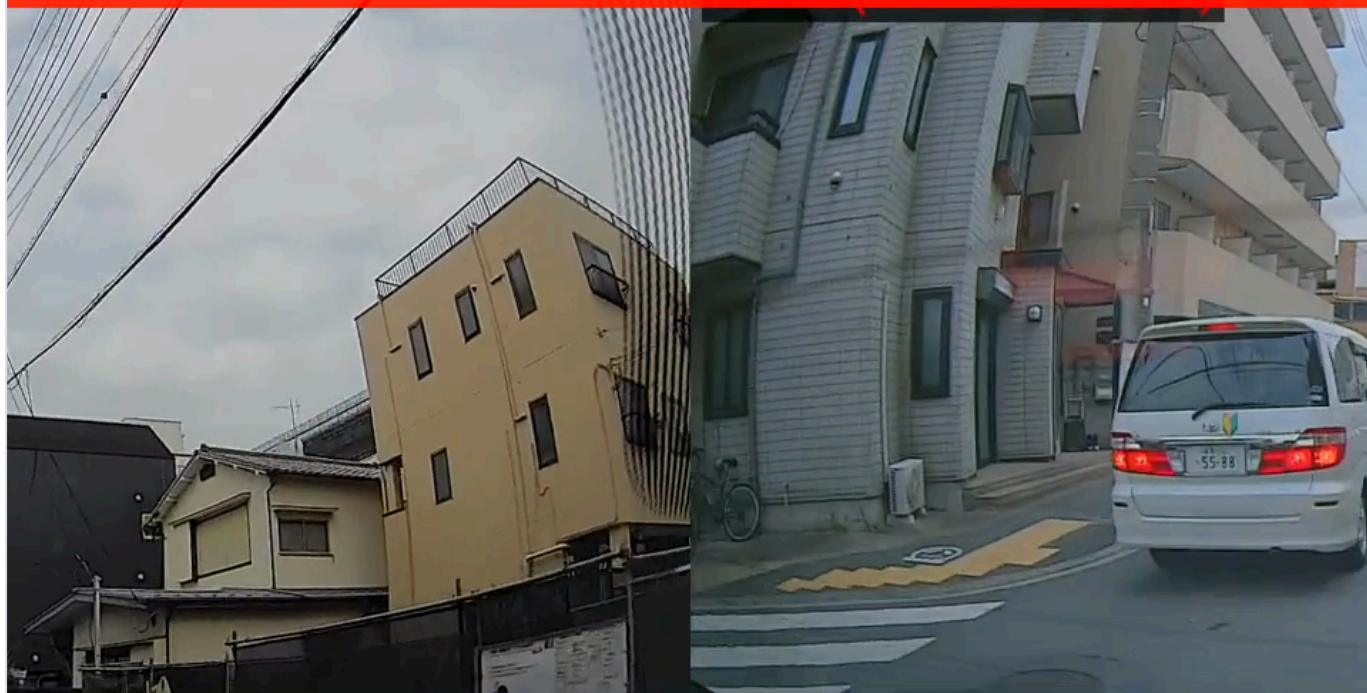
09:28:18.4 衝突直前 — 相手車進入中

衝突直前。誘導員・工事車両・交差点状況。
