# 2026-06-11 交通事故 事故状況ブリーフ 公開版

作成日: 2026-06-23 / 用途: 弁護士・関係者が事故状況を把握するための公開リンク用資料

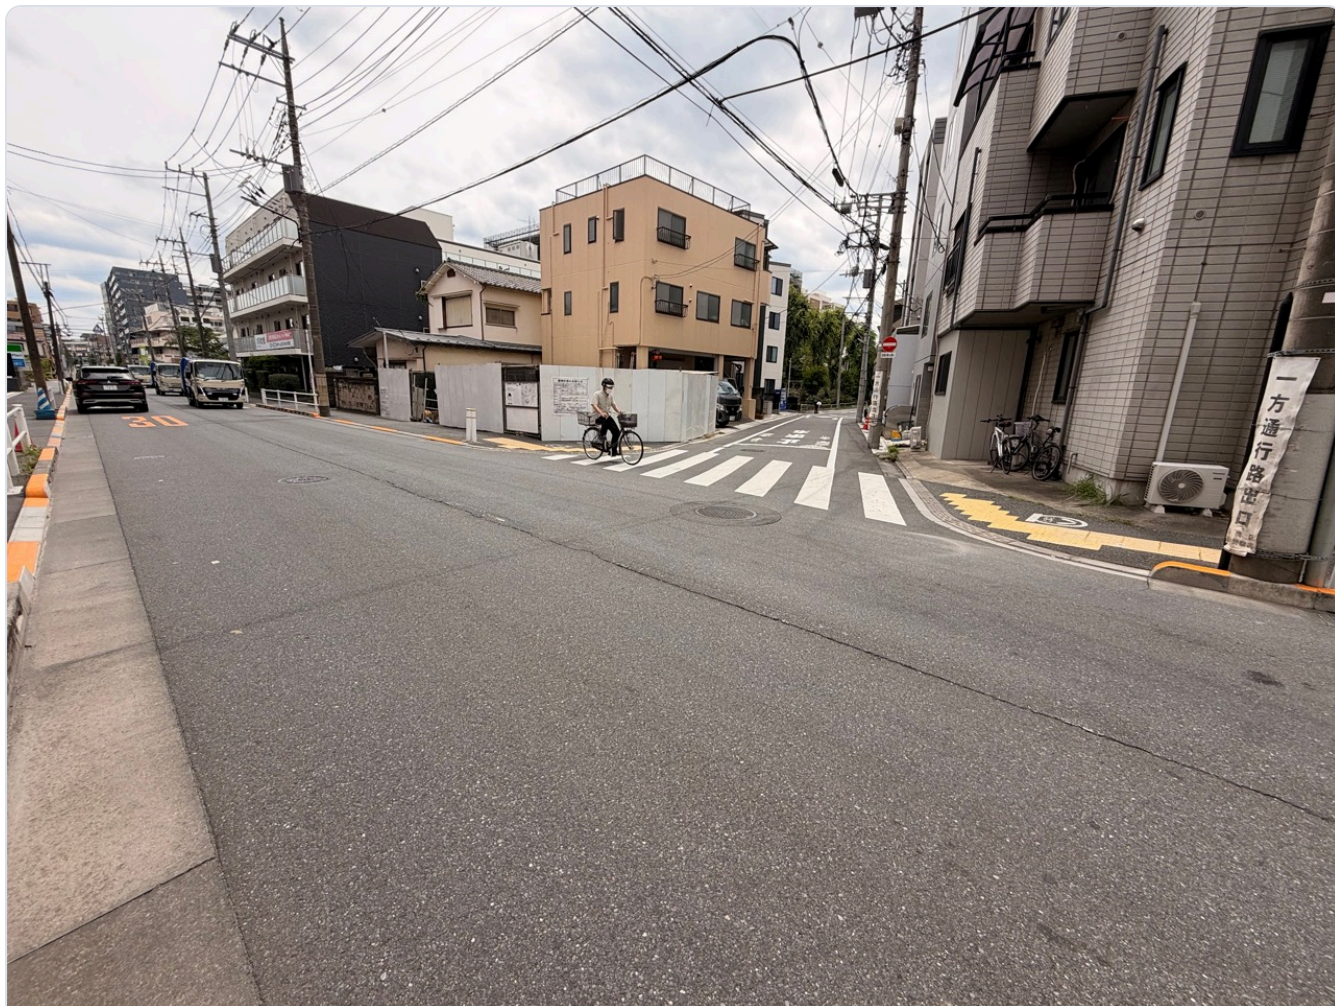
2026-06-23の現地再訪写真では、交差点内にうっすら白線の痕跡が残っている。これが道路交通法上の優先道路性にどの程度影響するかは確認事項。

6/23 現地再訪。交差点と周辺道路形状。

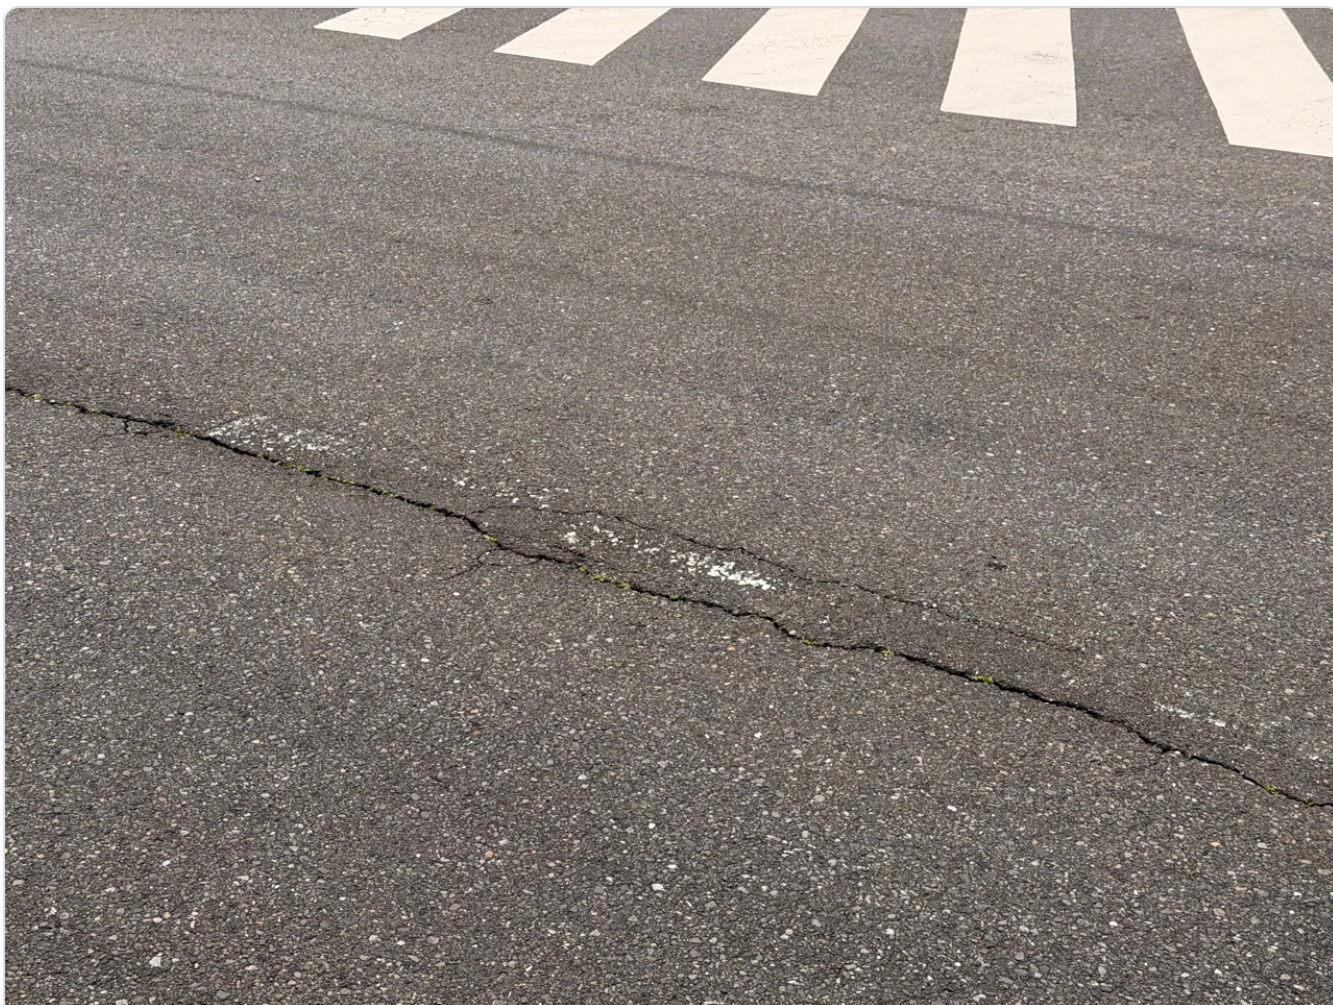
6/23 交差点内の中央線様白線痕跡。

- 6/23写真の白線痕跡は、優先道路性の主張材料として使えるか。
- 「明らかに広い道路」と「優先道路」で、基本過失がどう変わるか。
- 工事車両回避で一時的に反対側へ進路を取った点がどの程度不利に働くか。

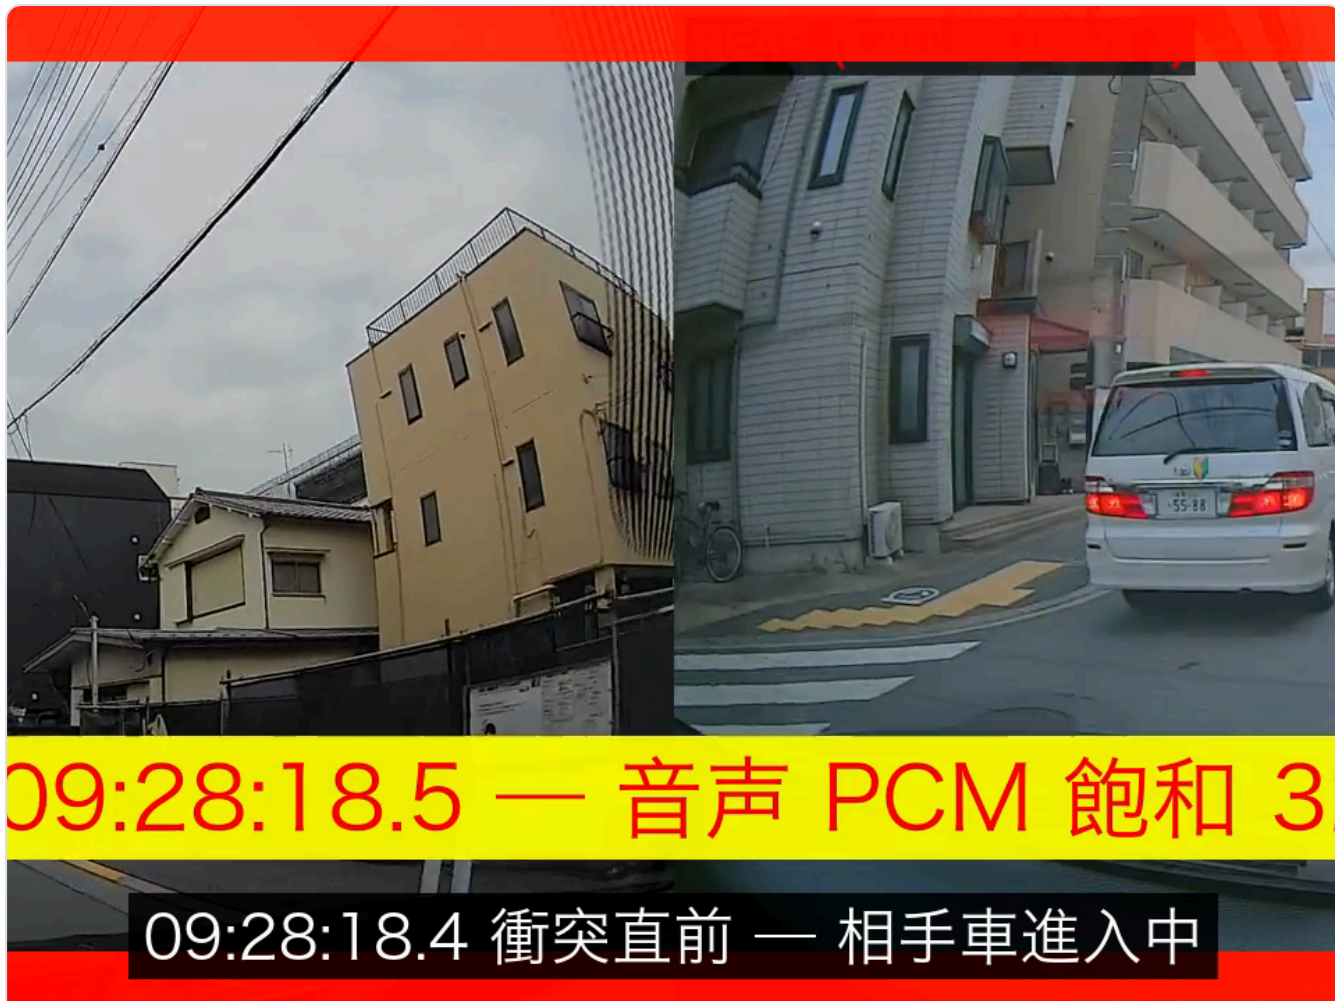
衝突直前。誘導員・工事車両・交差点状況。

- 誘導員の合図、工事車両の停止位置が過失修正要素になるか。
- 誘導員の証言、配置記録、工事届、誘導計画書などを取得すべきか。

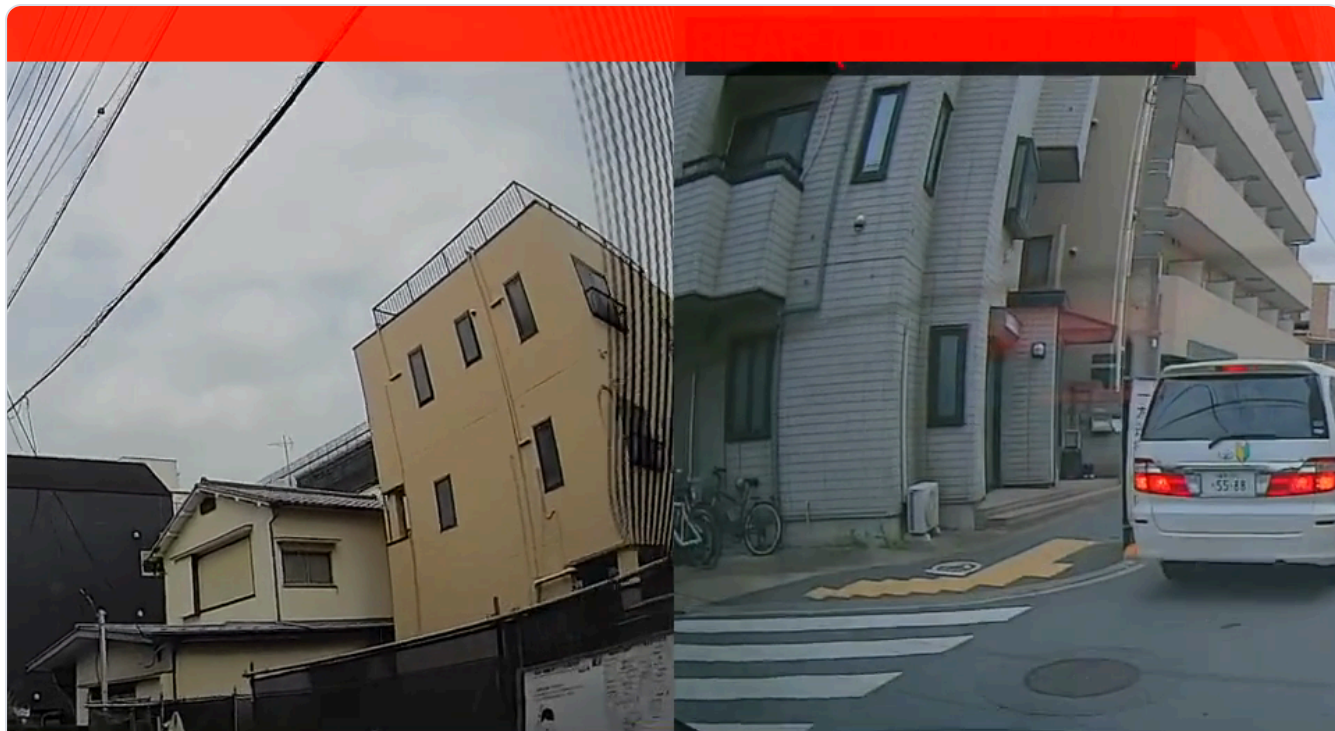
09:28:18.5 衝突瞬間 — 音声 PCM 飽和 32768

接触付近。A車右後方側面への接触が争点。

- 一時停止後、B車が右折開始する際の安全確認義務をどう評価するか。
- A車右後方側面への接触は、A車の回避可能性を下げる修正要素になるか。
