# 2026-06-11 交通事故 事故状況ブリーフ 公開版

作成日: 2026-06-23 / 用途: 弁護士・関係者が事故状況を把握するための公開リンク用資料

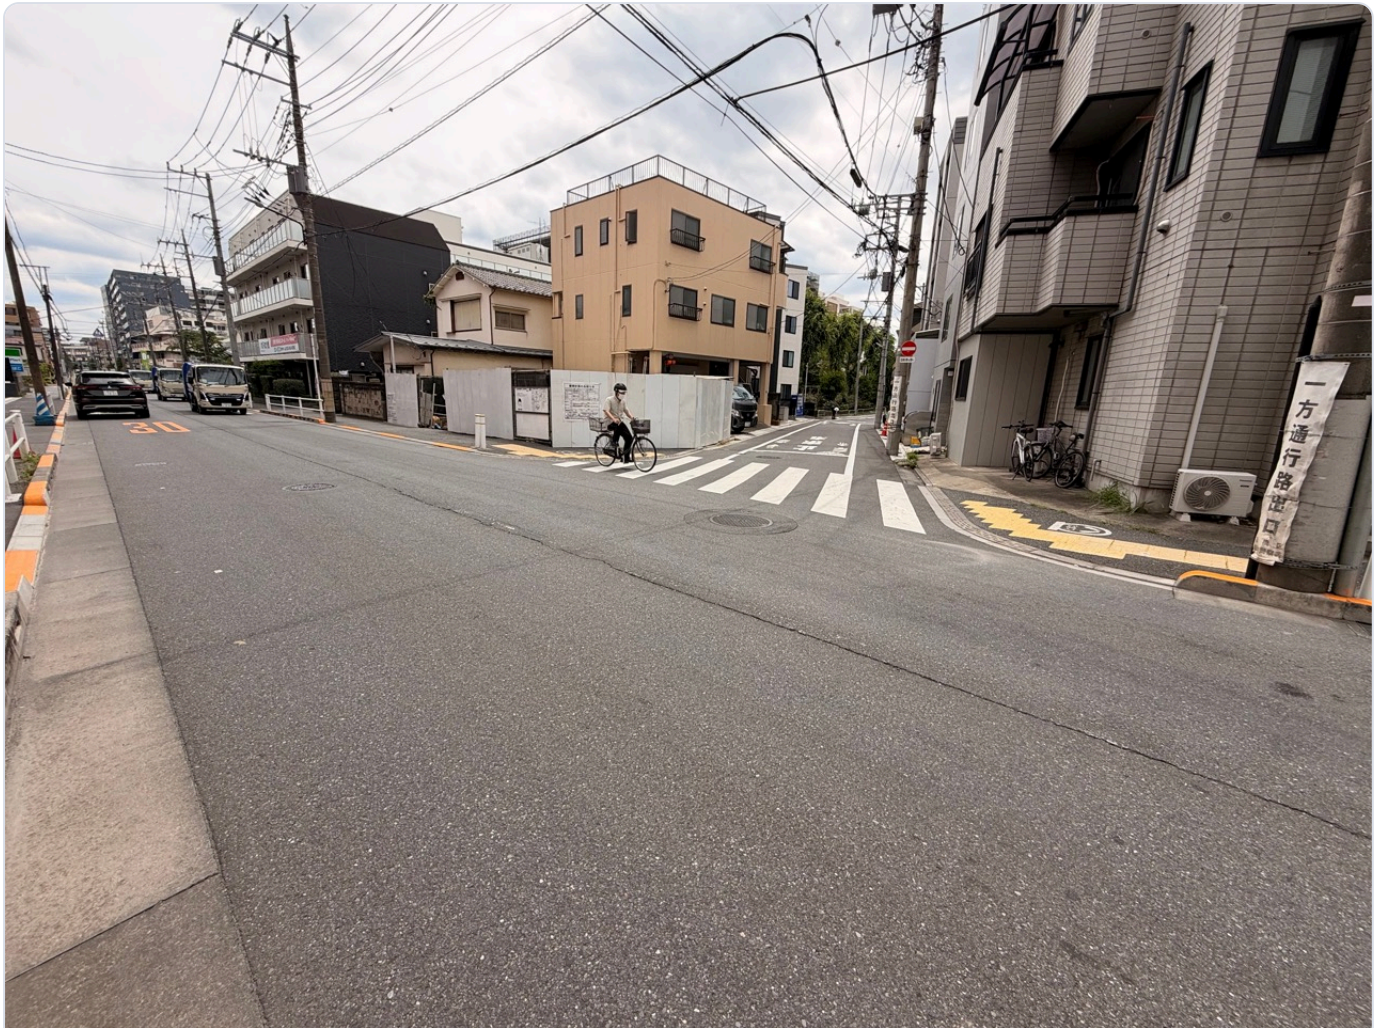
2026-06-23の現地再訪写真では、交差点内にうっすら白線の痕跡が残っている。これが道路交通法上の優先道路性にどの程度影響するかは確認事項。

6/23 現地再訪。交差点と周辺道路形状。
