# Erasmus Gardens – Lot I – EXECUTION

# PV REUNION 46

## ERAS - Remarques AR Visites chantier - Annexe PV 46 - 30-11-23

**Projet :** Erasmus Garden lot I

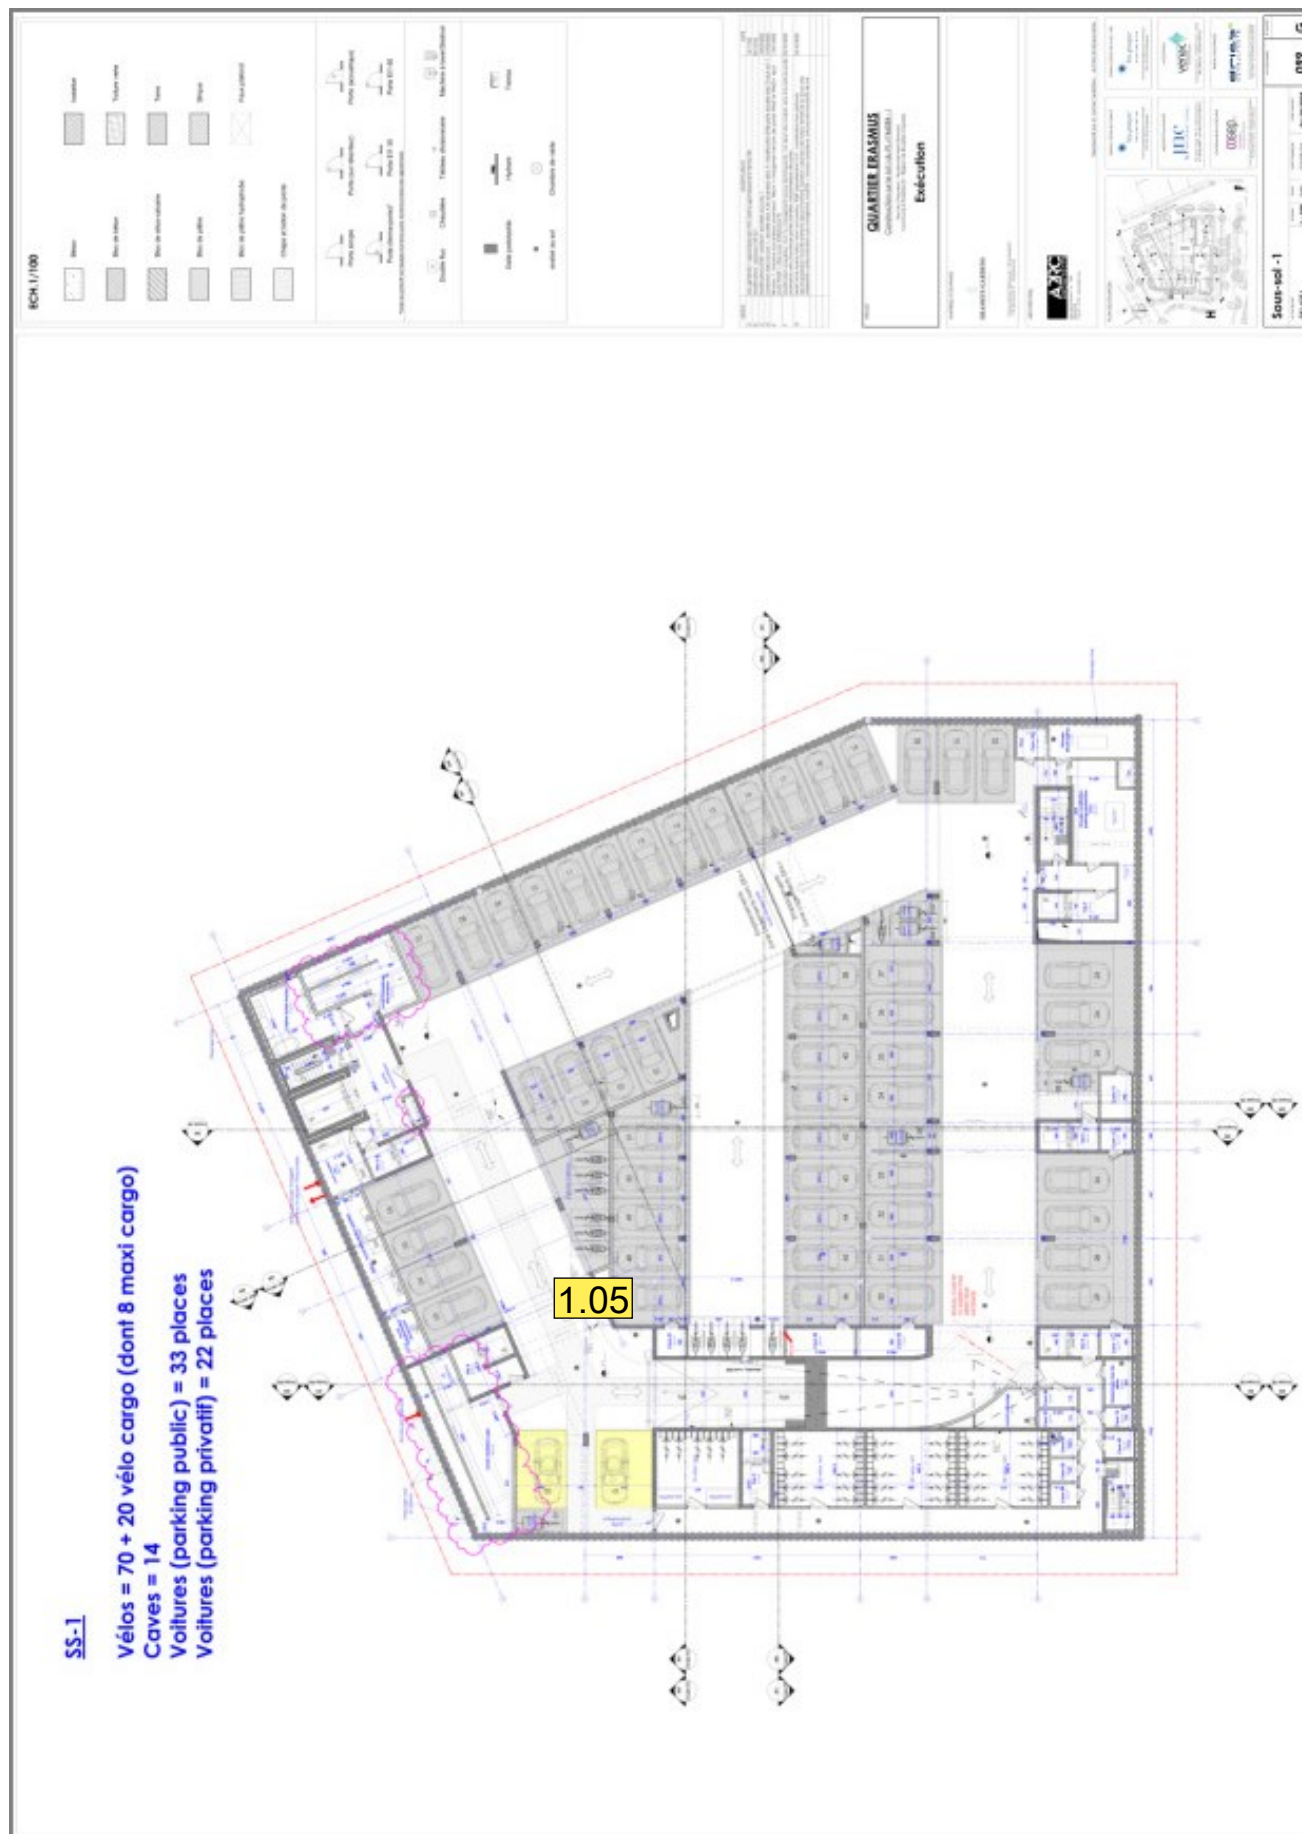
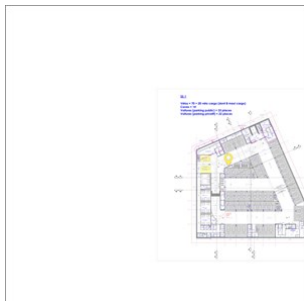
1.05

Titre: Position alim remplissage Glycol + devoir

Localisation: Mur

**Position alim remplissage Glycol + devoir**
