# Erasmus Gardens – Lot I – EXECUTION

# PV REUNION 45

Place, Date, Heure : **CHANTIER, 30/11/2023, de 09h00 à 12h00**

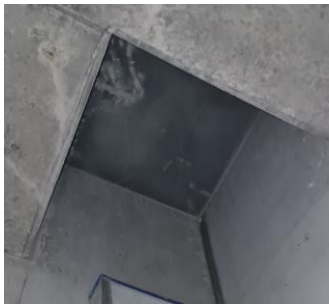
| 3. DECOMPTES | | | |
|---|---|---|---|
| 4.6.<br>30/11/23 | <u>Renforcement dans le plafond sas bloc C sous-sol -1 :</u><br><i>Dans le hall ascenseur sous-sol -1 du bloc C ; il y a un renforcement.</i><br><i>AR demande à TS de vérifier si nécessaire de prévoir des mesures de sécurité (détecteur de fumée, ou autre) dans ce renforcement.</i> | TS | |

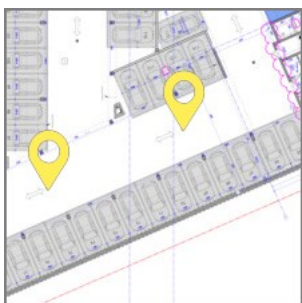
098\_D

| Nr | Sujet |
|---|---|
| 1.02 | Avaloir sol parking -2 |

**1.02 - jc degroote**

**Les 2 avaloirs positionnés ne semblent pas être conformes. Il fait prévoir des avaloir à double niveau dentree**

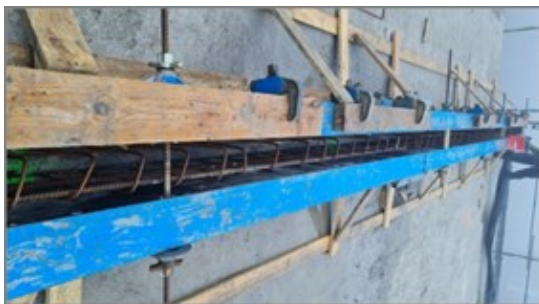
20231130\_102045

| Nr | Sujet |
|---|---|
| 1.03 | Poutre PR17 (couvrant +3) pied façade Nord 4e étage bloc D&E |

**1.03 - jc degroote**

**Les barres longitudinales supérieures ne sont pas présentes**
