# Erasmus Gardens – Lot I – EXECUTION

# PV REUNION 47

Place, Date, Heure : **CHANTIER, 14/12/2023, de 09h00 à 12h00**

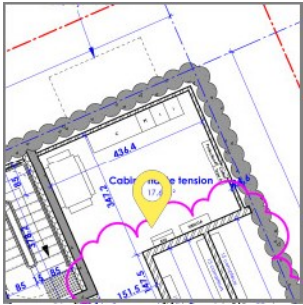
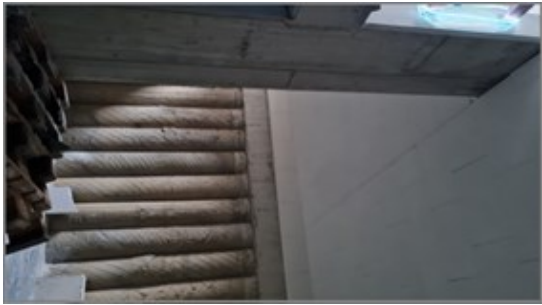
| Nr | Sujet |
|---|---|
| 099_G | <p>099_G</p> <p>099_G</p> <p>20231214_105018</p> |

| Nr | Sujet |
|---|---|
| 1.06 | <p>Raccord plafond / maçonnerie parois locaux HT et compteurs ELEC</p> <p>1.06 - jc degroote</p> <p>Vérifier la conformité Rf si maçonnerie s'arrête sous l'isolant MULTIPOR plutôt que contre le plafond béton.</p> |

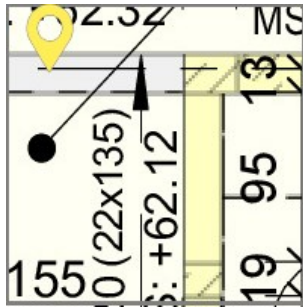
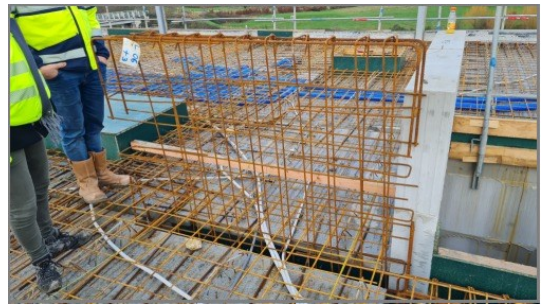
| Nr | Sujet |
|---|---|
| S8190-EX-CO-LOT I-007_J_Haut du R+3 | <p>S8190-EX-CO-LOT I-007_J_Haut du R+3</p> <p>S8190-EX-CO-LOT I-007_J_Haut du R+3</p> <p>20231214_112101</p> |

| Nr | Sujet |
|---|---|
| 1.07 | <p>Poutre P.02 haut +3</p> <p>1.07 - jc degroote</p> <p>La poutre n'existe plus. STAB demande de reconstituer les étriers sur l'épaisseur de la dalle, en recoupant le haut et la bas des étriers existants, pour les assembler avec un recouvrement suffisant.</p> |

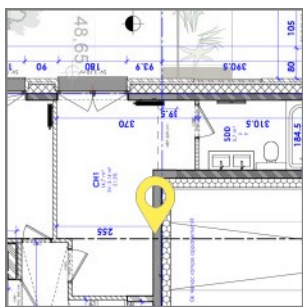
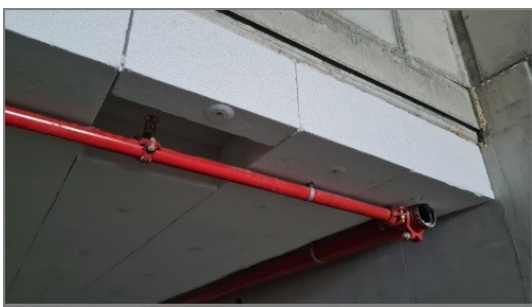
| Nr | Sujet |
|---|---|
| 100_M | <p>100_M</p> <p>100_M</p> <p>20231214_112809</p> |

| Nr | Sujet |
|---|---|
| 1.08 | <p>Position tête de sprinklage dans l'isolant plafond rampe entrée parking</p> <p>1.08 - jc degroote</p> <p>Vérifier si la tête de sprinklage est OK niveau efficacité lorsque placée dans un creux d'isolant.</p> |
