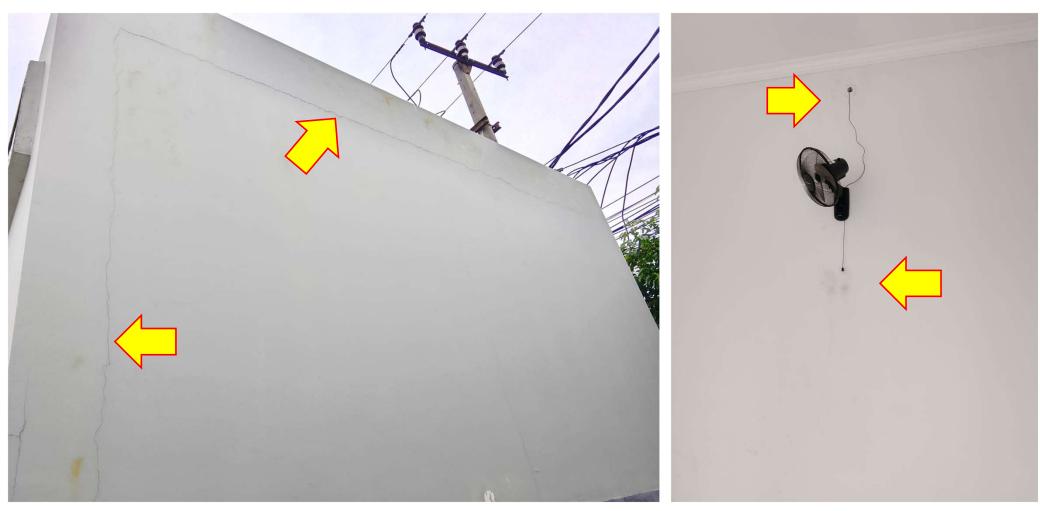
Mushola Tamu Pada Bagian Pengimaman Bocor Panjang dari Tembok retak dibagian luar

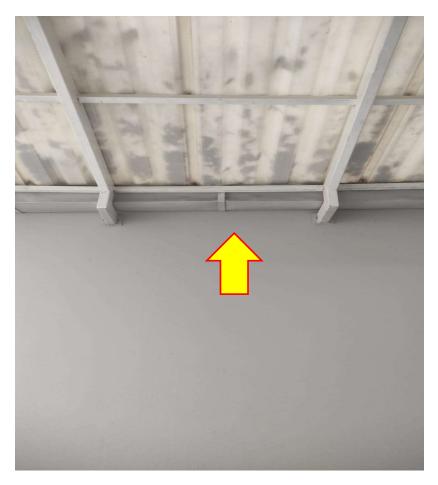
Talang Air pada Gudang Belakang Bocor Deras

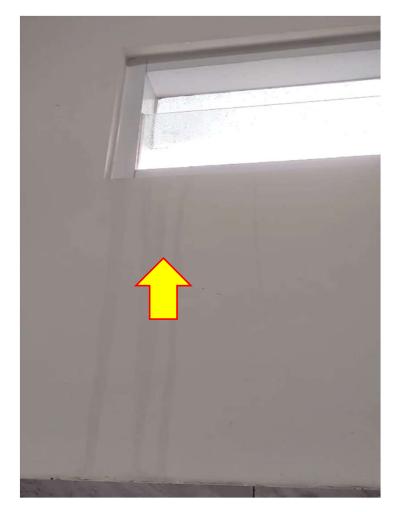
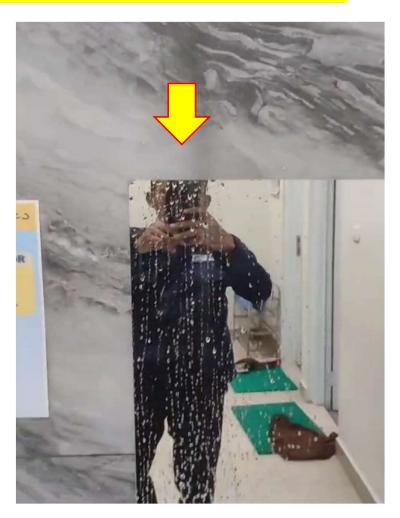
Washtafel Toilet Akhwat Lantai 2 Terpapar Hujan dari kaca dibagian atasnya

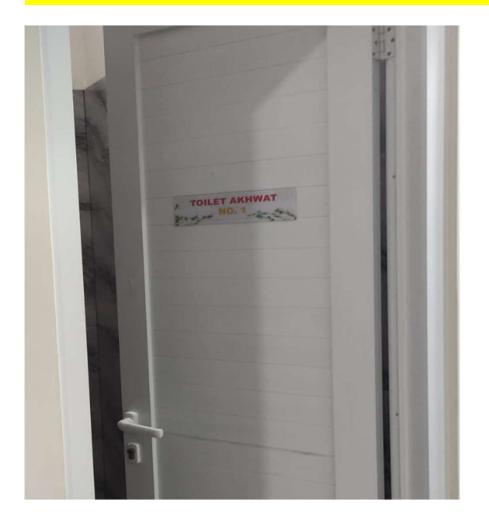
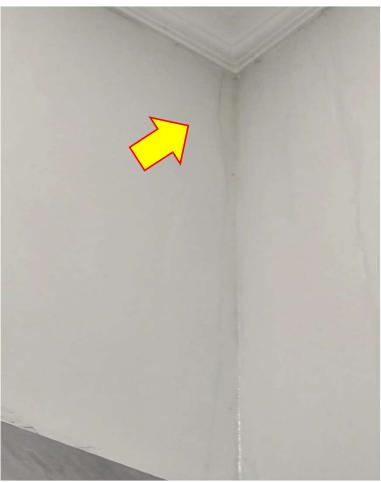
Toilet Akhwat No.1 Lantai 2 Bocor Dari Plafond
