P-DE-E-179-CIV18-000-003 — AIR SEPARATION UNIT MASTER PLAN | Terraplanagem — Planta | OTZ PGE | Aprov.: RNW | 19/08/25

Ref: CLM-216

Levantamento: 02/07/2026

REV3 — 08/07/2026

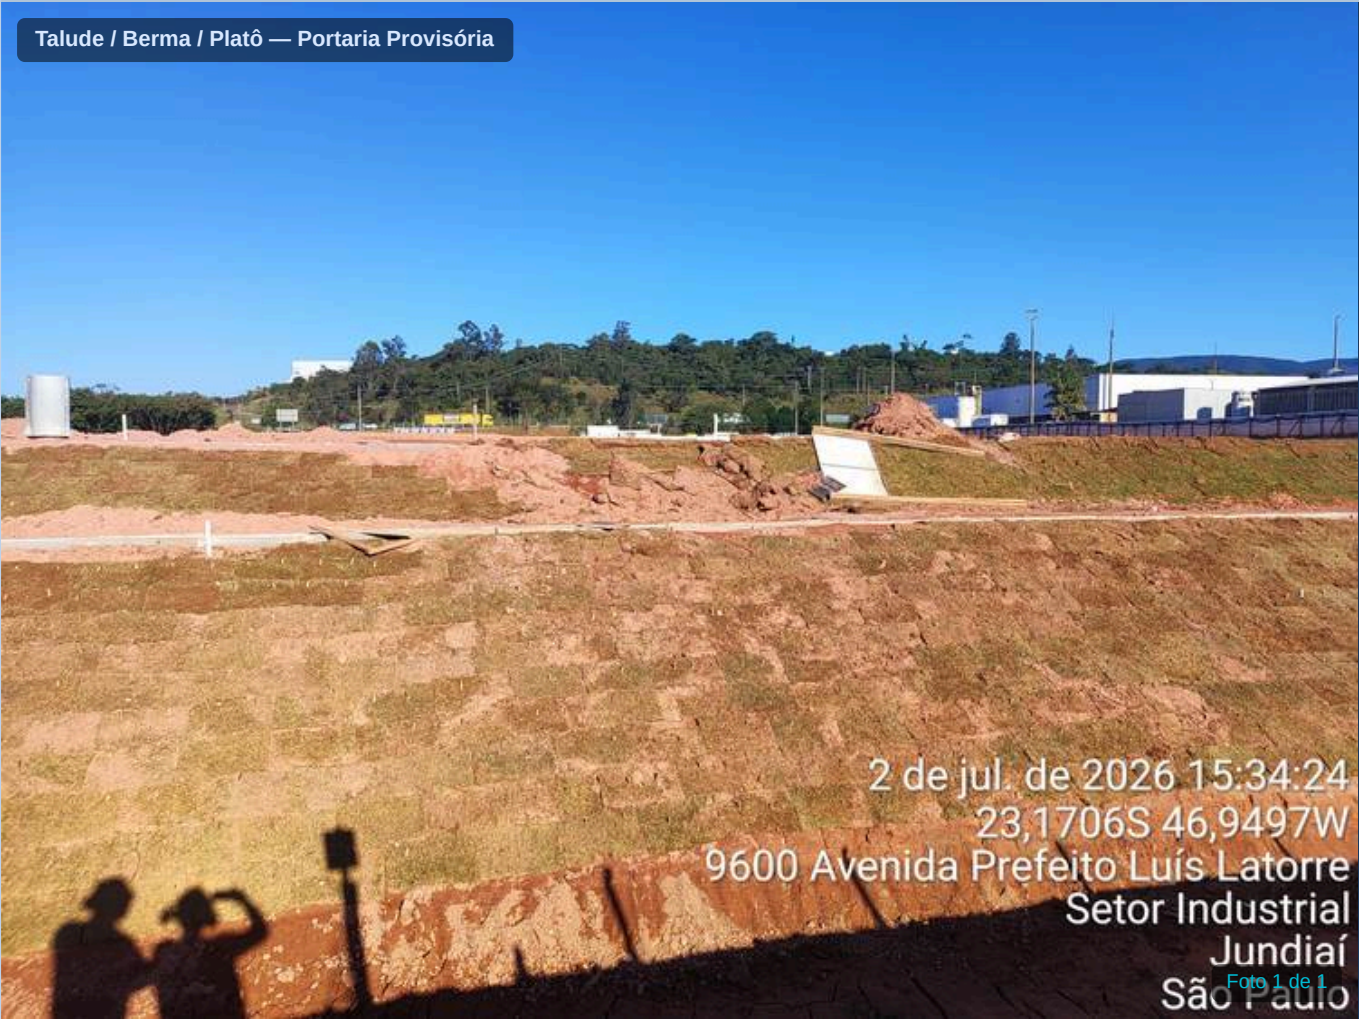
Talude / Berma / Platô — Portaria Provisória

| # | DISCIPLINA | ATIVIDADE / DESCRIÇÃO | PESO | STATUS | CONCLUSÃO |
|---|---|---|---|---|---|
| 2 | ● Plantio de Grama | Replantio de grama no talude (trecho com lacunas de solo exposto) | 1 | Pendente | — |

| # | DISCIPLINA | ATIVIDADE / DESCRIÇÃO | PESO | STATUS | CONCLUSÃO |
|---|---|---|---|---|---|
| 1 | ● Terraplanagem | Recomposição do talude / compactação do platô | 1 | Concluída | 100% |

| # | DISCIPLINA | ATIVIDADE / DESCRIÇÃO | PESO | STATUS | CONCLUSÃO |
|---|---|---|---|---|---|
| 3 | ● Terraplanagem | Acerto do terreno superficial da Berma | 1 | Concluída | 100% |
| 4 | ● Terraplanagem | Acerto do terreno superficial do platô | 1 | Concluída | 100% |
| 5 | ● Macrodrenagem | Aterrar e compactar as laterais da canaleta da Berma | 1 | Concluída | 100% |
| 6 | ● Macrodrenagem | Rejuntamento com argamassa mista (traço 1:3) nas canaletas | 1 | Concluída | 100% |
| 7 | ● Macrodrenagem | Recolocação da placa de obra | 1 | Concluída | 100% |
| 8 | ● Macrodrenagem | Remoção do excedente de terra do platô | 1 | Pendente | — |
| 9 | ● Geral / 5S | Limpeza geral e reorganização da área | 1 | Pendente | — |
