P-DE-E-179-CIV18-000-003 — AIR SEPARATION UNIT MASTER PLAN | Terraplanagem — Planta | OTZ PGE | Aprov.: RNW | 19/08/25

Ref: CLM-216

Levantamento: 02/07/2026

REV3 — 11/07/2026

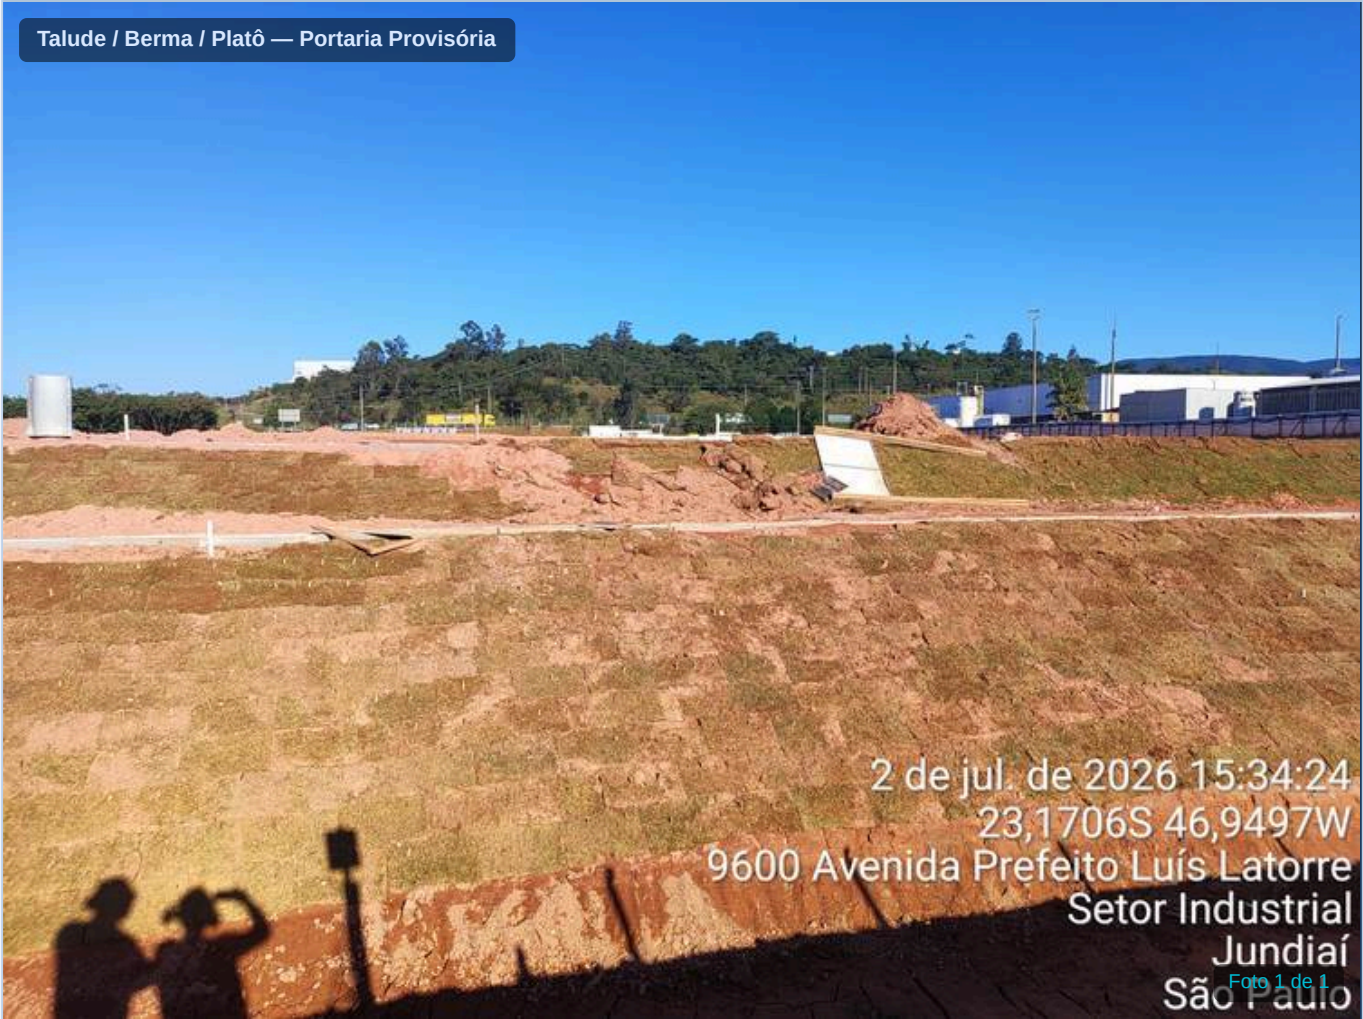
Talude / Berma / Platô — Portaria Provisória

| # | DISCIPLINA | ATIVIDADE / DESCRIÇÃO | PESO | STATUS | CONCLUSÃO |
|---|---|---|---|---|---|
| 2 | ● Plantio de Grama | Replantio de grama no talude (trecho com lacunas de solo exposto) | 3 | Concluída | 100% |

| # | DISCIPLINA | ATIVIDADE / DESCRIÇÃO | PESO | STATUS | CONCLUSÃO |
|---|---|---|---|---|---|
| 1 | ● Terraplanagem | Recomposição do talude / compactação do platô | 3 | Concluída | 100% |

| # | DISCIPLINA | ATIVIDADE / DESCRIÇÃO | PESO | STATUS | CONCLUSÃO |
|---|---|---|---|---|---|
| 3 | ● Terraplanagem | Acerto do terreno superficial da Berma | 2 | Concluída | 100% |
| 4 | ● Terraplanagem | Acerto do terreno superficial do platô | 2 | Concluída | 100% |
| 5 | ● Macrodrenagem | Aterrar e compactar as laterais da canaleta da Berma | 2 | Concluída | 100% |
| 6 | ● Macrodrenagem | Rejuntamento com argamassa mista (traço 1:3) nas canaletas | 3 | Concluída | 100% |
| 7 | ● Macrodrenagem | Recolocação da placa de obra | 2 | Concluída | 100% |
| 8 | ● Macrodrenagem | Remoção do excedente de terra do platô | 4 | Concluída | 100% |
| 9 | ● Geral / 5S | Limpeza geral e reorganização da área | 2 | Concluída | 100% |

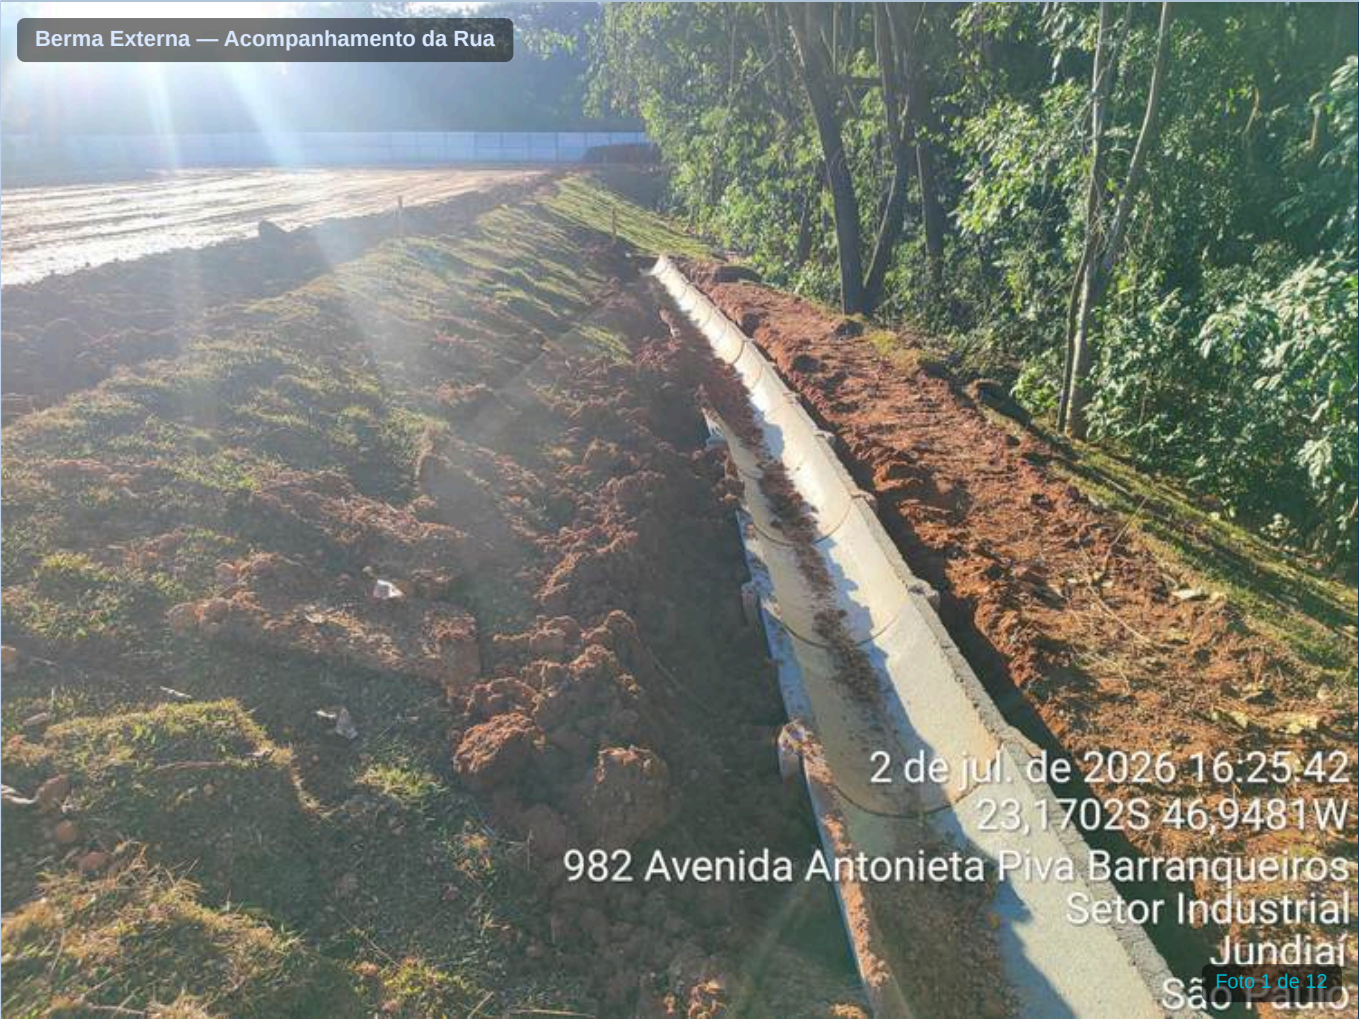
Berma Externa — Acompanhamento da Rua

| # | DISCIPLINA | ATIVIDADE / DESCRIÇÃO | PESO | STATUS | CONCLUSÃO |
|---|---|---|---|---|---|
| 6 | ● Macrodrenagem | Remoção da grama sobre pontos de subsidência e buracos na Berma | 3 | Pendente | — |

| # | DISCIPLINA | ATIVIDADE / DESCRIÇÃO | PESO | STATUS | CONCLUSÃO |
|---|---|---|---|---|---|
| 1 | ● Macrodrenagem | Reaterro na face lateral da canaleta de 50cm | 5 | Concluída | 100% |

| # | DISCIPLINA | ATIVIDADE / DESCRIÇÃO | PESO | STATUS | CONCLUSÃO |
|---|---|---|---|---|---|
| 2 | ● Macrodrenagem | Recompactação do solo nas laterais da canaleta | 5 | Concluída | 100% |
| 3 | ● Macrodrenagem | Limpeza interna da canaleta (remoção de sedimento acumulado) | 2 | Concluída | 100% |
| 4 | ● Macrodrenagem | Aplicação de argamassa de regularização (traço 1:3) nas juntas | 4 | Concluída | 100% |
| 5 | ● Macrodrenagem | Acerto no nivelamento da crista da Berma | 5 | Pendente | — |
| 7 | ● Macrodrenagem | Recomposição do solo e nivelamento nos pontos de buraco/cavidade | 3 | Pendente | — |
| 8 | ● Macrodrenagem | Compactação do solo nos pontos recompostos | 3 | Pendente | — |
| 9 | ● Macrodrenagem | Replanteio de grama na Berma e berma externa | 3 | Pendente | — |
| 10 | ● Macrodrenagem | Remoção do excedente de terra da berma | 1 | Concluída | 100% |
| 11 | ● Geral / 5S | Limpeza geral e organização da área | 2 | Pendente | — |

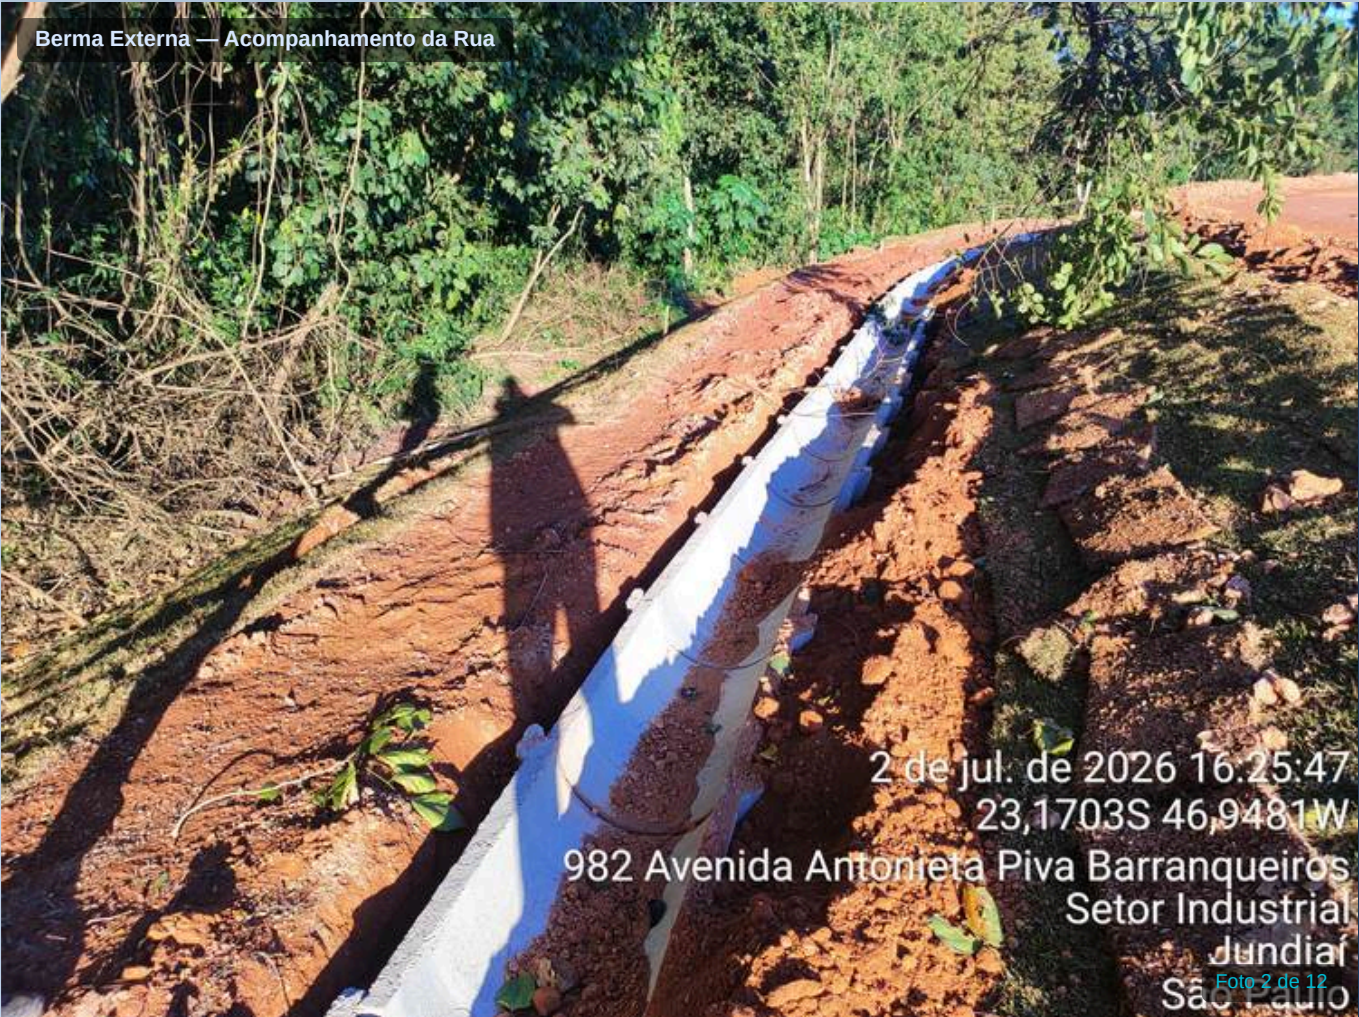
| # | DISCIPLINA | ATIVIDADE / DESCRIÇÃO | PESO | STATUS | CONCLUSÃO |
|---|---|---|---|---|---|
| 6 | ● Macrodrenagem | Remoção da grama sobre pontos de subsidência e buracos na Berma | 3 | Pendente | — |

| # | DISCIPLINA | ATIVIDADE / DESCRIÇÃO | PESO | STATUS | CONCLUSÃO |
|---|---|---|---|---|---|
| 1 | ● Macrodrenagem | Reaterro na face lateral da canaleta de 50cm | 5 | Concluída | 100% |

| # | DISCIPLINA | ATIVIDADE / DESCRIÇÃO | PESO | STATUS | CONCLUSÃO |
|---|---|---|---|---|---|
| 2 | ● Macrodrenagem | Recompactação do solo nas laterais da canaleta | 5 | Concluída | 100% |
| 3 | ● Macrodrenagem | Limpeza interna da canaleta (remoção de sedimento acumulado) | 2 | Concluída | 100% |
| 4 | ● Macrodrenagem | Aplicação de argamassa de regularização (traço 1:3) nas juntas | 5 | Concluída | 100% |
| 5 | ● Macrodrenagem | Acerto no nivelamento da crista da Berma | 5 | Concluída | 100% |
| 7 | ● Macrodrenagem | Recomposição do solo e nivelamento nos pontos de buraco/cavidade | 3 | Pendente | — |
| 8 | ● Macrodrenagem | Compactação do solo nos pontos recompostos | 3 | Pendente | — |
| 9 | ● Macrodrenagem | Replanteio de grama na Berma e berma externa | 3 | Pendente | — |
| 10 | ● Macrodrenagem | Remoção do excedente de terra da berma | 2 | Concluída | 100% |
| 11 | ● Geral / 5S | Limpeza geral e organização da área | 2 | Pendente | — |

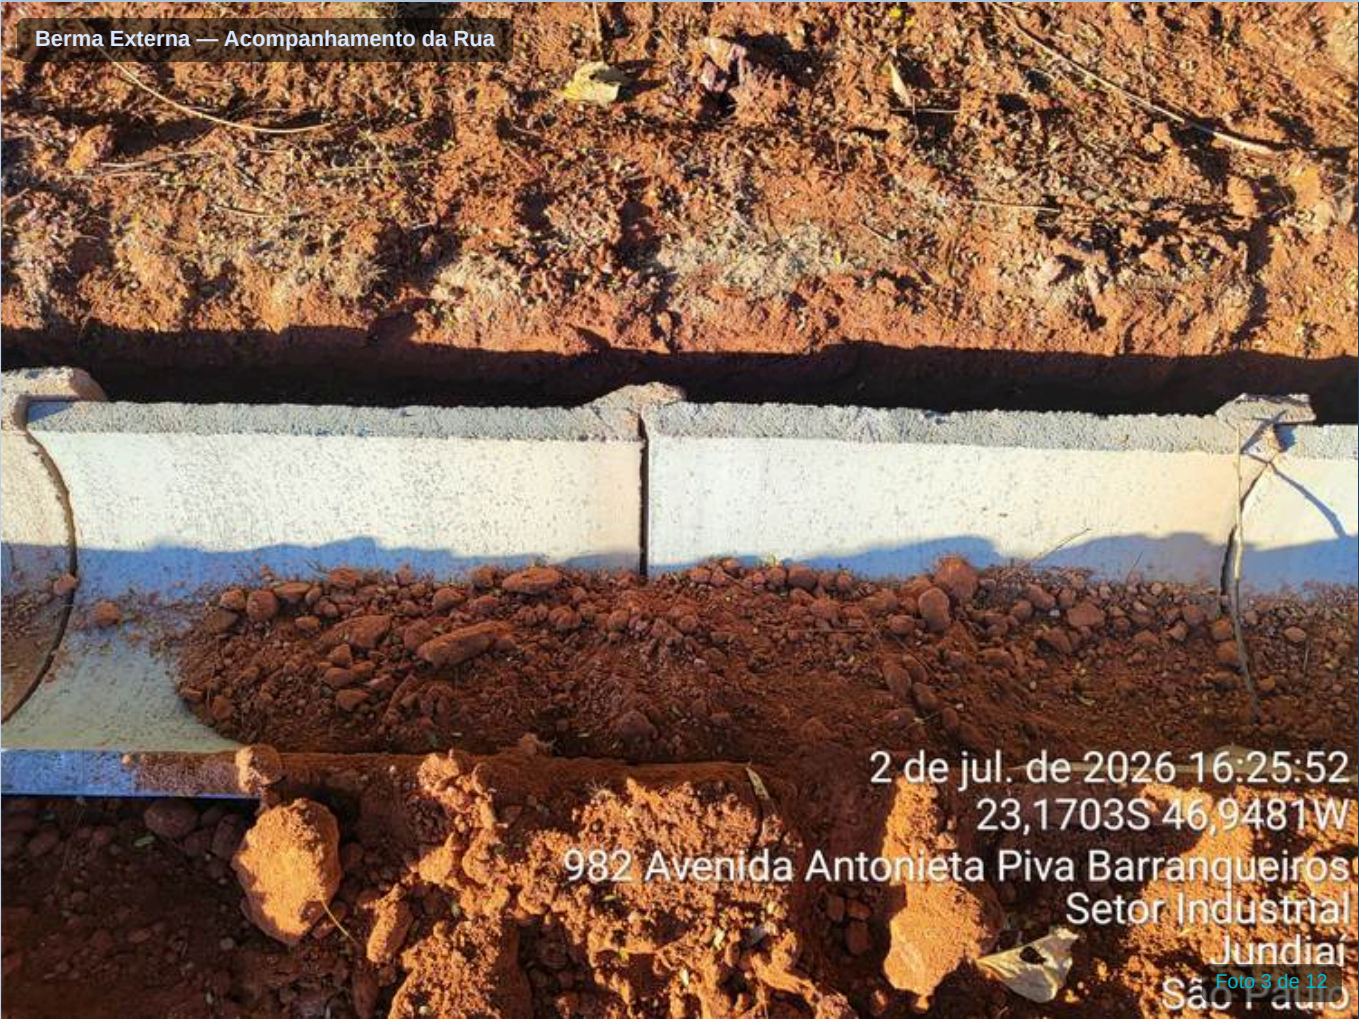
| # | DISCIPLINA | ATIVIDADE / DESCRIÇÃO | PESO | STATUS | CONCLUSÃO |
|---|---|---|---|---|---|
| 2 | ● Macrodrenagem | Remoção da grama sobre pontos de subsidência e buracos na Berma | 3 | Pendente | — |

| # | DISCIPLINA | ATIVIDADE / DESCRIÇÃO | PESO | STATUS | CONCLUSÃO |
|---|---|---|---|---|---|
| 1 | ● Macrodrenagem | Acerto no nivelamento da crista da Berma | 5 | Concluída | 100% |

| # | DISCIPLINA | ATIVIDADE / DESCRIÇÃO | PESO | STATUS | CONCLUSÃO |
|---|---|---|---|---|---|
| 3 | ● Macrodrenagem | Recomposição do solo e nivelamento nos pontos de buraco/cavidade | 3 | Pendente | — |
| 4 | ● Macrodrenagem | Compactação do solo nos pontos recompostos | 3 | Pendente | — |
| 5 | ● Macrodrenagem | Replântio de grama na Berma e berma externa | 3 | Pendente | — |
| 6 | ● Macrodrenagem | Remoção do excedente de terra da berma | 3 | Pendente | — |
| 7 | ● Geral / 5S | Limpeza geral e organização da área | 2 | Concluída | 100% |

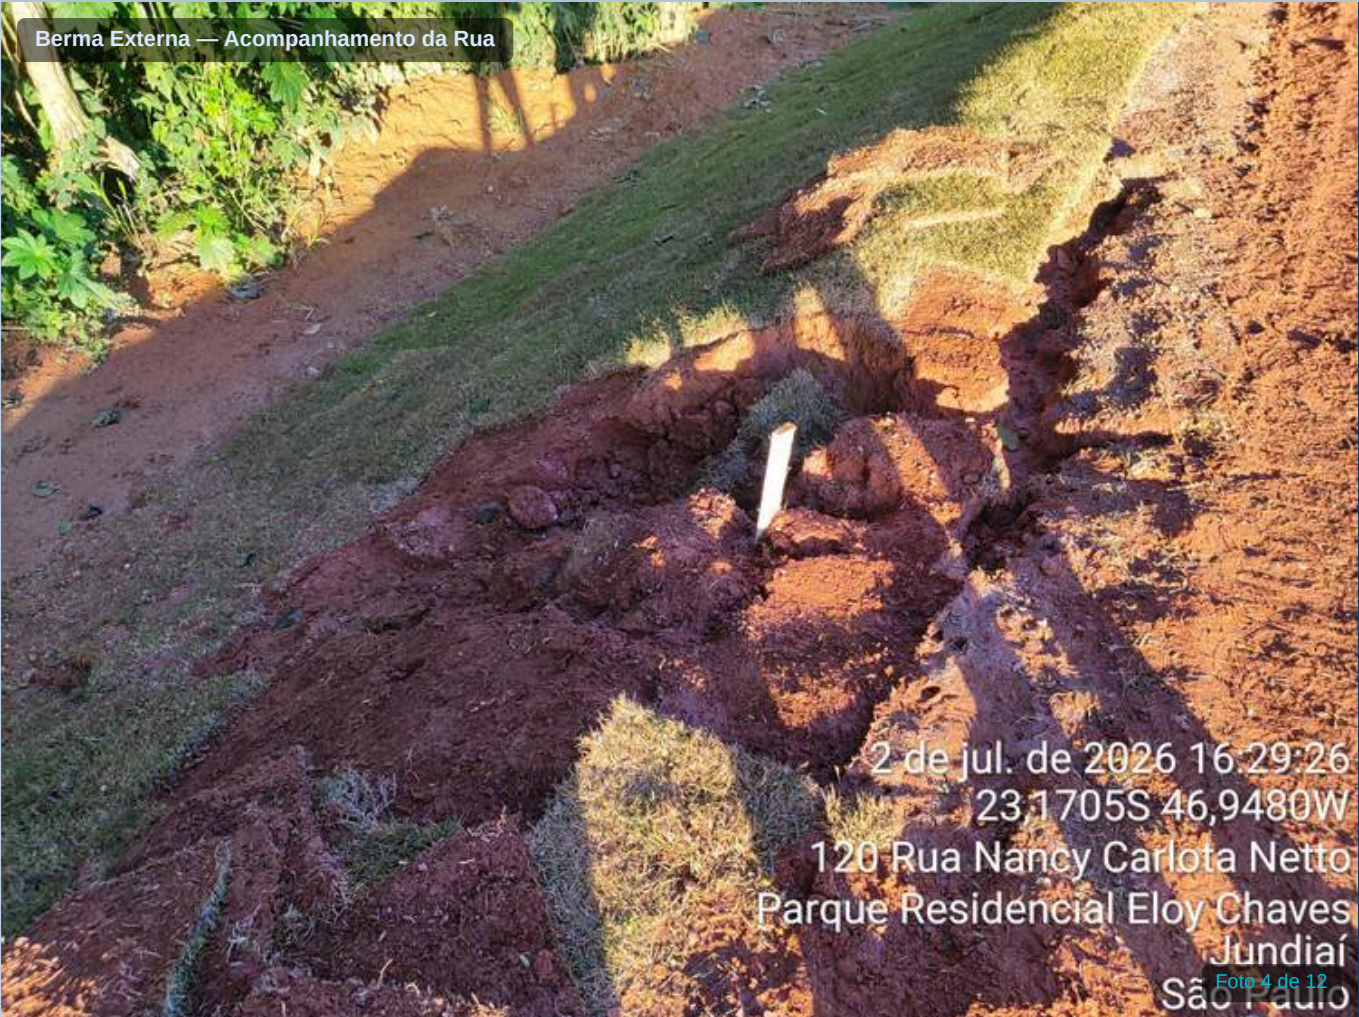
| # | DISCIPLINA | ATIVIDADE / DESCRIÇÃO | PESO | STATUS | CONCLUSÃO |
|---|---|---|---|---|---|
| 6 | ● Macrodrenagem | Remoção da grama sobre pontos de subsidência e buracos na Berma | 3 | Pendente | — |

| # | DISCIPLINA | ATIVIDADE / DESCRIÇÃO | PESO | STATUS | CONCLUSÃO |
|---|---|---|---|---|---|
| 1 | ● Macrodrenagem | Reaterro na face lateral da canaleta de 50cm | 5 | Concluída | 100% |

| # | DISCIPLINA | ATIVIDADE / DESCRIÇÃO | PESO | STATUS | CONCLUSÃO |
|---|---|---|---|---|---|
| 2 | ● Macrodrenagem | Recompactação do solo nas laterais da canaleta | 5 | Concluída | 100% |
| 3 | ● Macrodrenagem | Limpeza interna da canaleta (remoção de sedimento acumulado) | 3 | Concluída | 100% |
| 4 | ● Macrodrenagem | Aplicação de argamassa de regularização (traço 1:3) nas juntas | 5 | Concluída | 100% |
| 5 | ● Macrodrenagem | Acerto no nivelamento da crista da Berma | 5 | Concluída | 100% |
| 7 | ● Macrodrenagem | Recomposição do solo e nivelamento nos pontos de buraco/cavidade | 3 | Pendente | — |
| 8 | ● Macrodrenagem | Compactação do solo nos pontos recompostos | 3 | Pendente | — |
| 9 | ● Macrodrenagem | Replanteio de grama na Berma e berma externa | 3 | Pendente | — |
| 10 | ● Macrodrenagem | Remoção do excedente de terra da berma | 5 | Concluída | 100% |
| 11 | ● Geral / 5S | Limpeza geral e organização da área | 2 | Pendente | — |
