P-DE-E-179-CIV18-000-003 — AIR SEPARATION UNIT MASTER PLAN | Terraplanagem — Planta | OTZ PGE | Aprov.: RNW | 19/08/25

Ref: CLM-216

Levantamento: 02/07/2026

REV3 — 08/07/2026

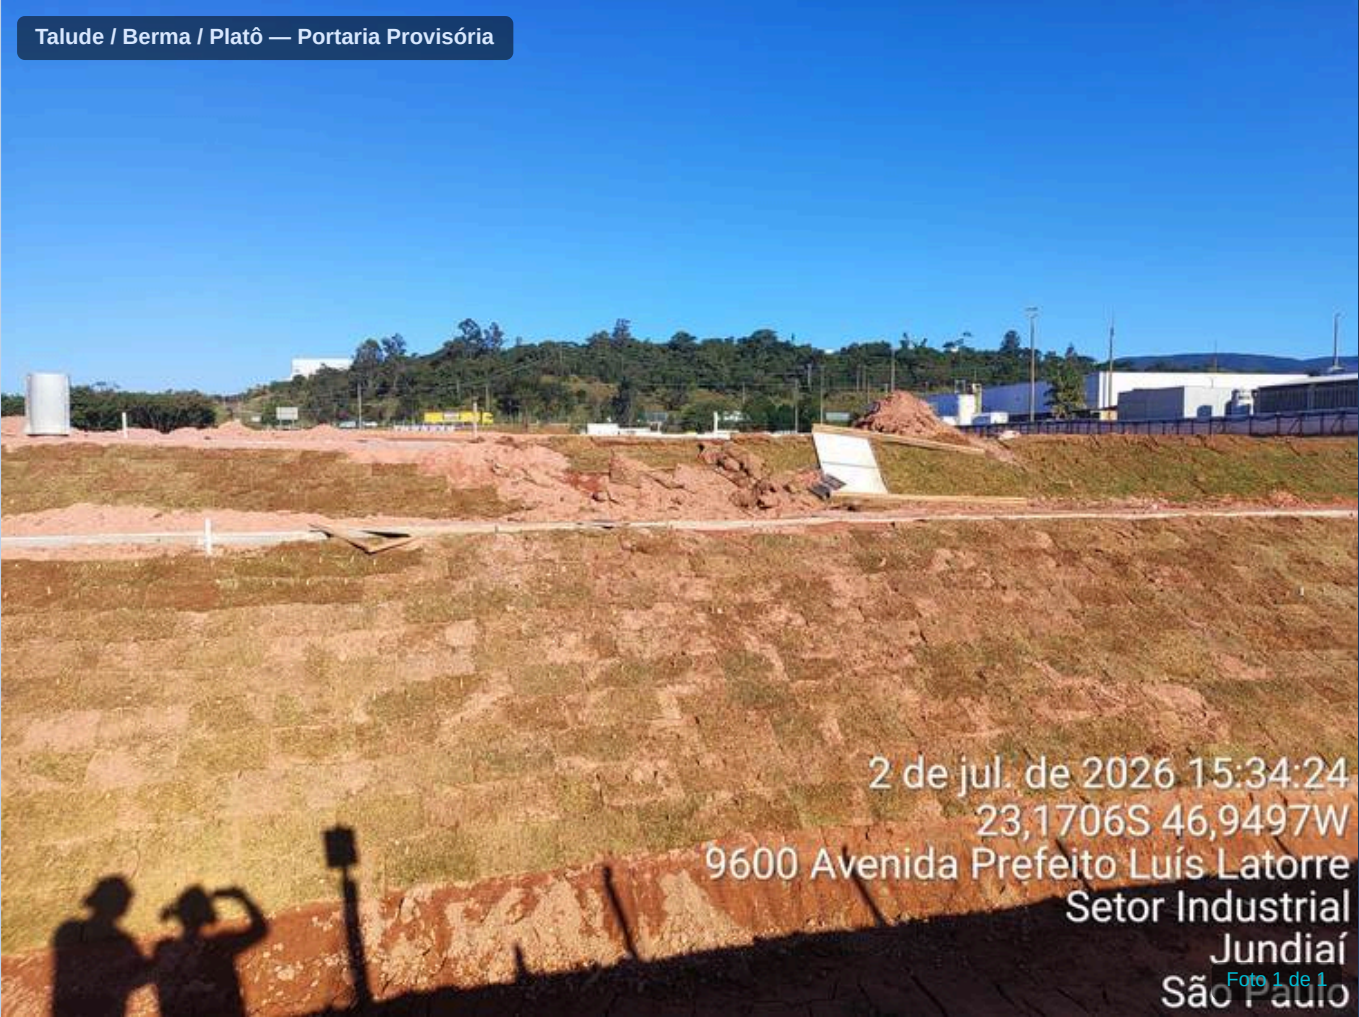
Talude / Berma / Platô — Portaria Provisória

| # | DISCIPLINA | ATIVIDADE / DESCRIÇÃO | PESO | STATUS | CONCLUSÃO |
|---|---|---|---|---|---|
| 2 | ● Plantio de Grama | Replantio de grama no talude (trecho com lacunas de solo exposto) | 1 | Pendente | — |
| 8 | ● Macrodrenagem | Remoção do excedente de terra do platô | 1 | Pendente | — |

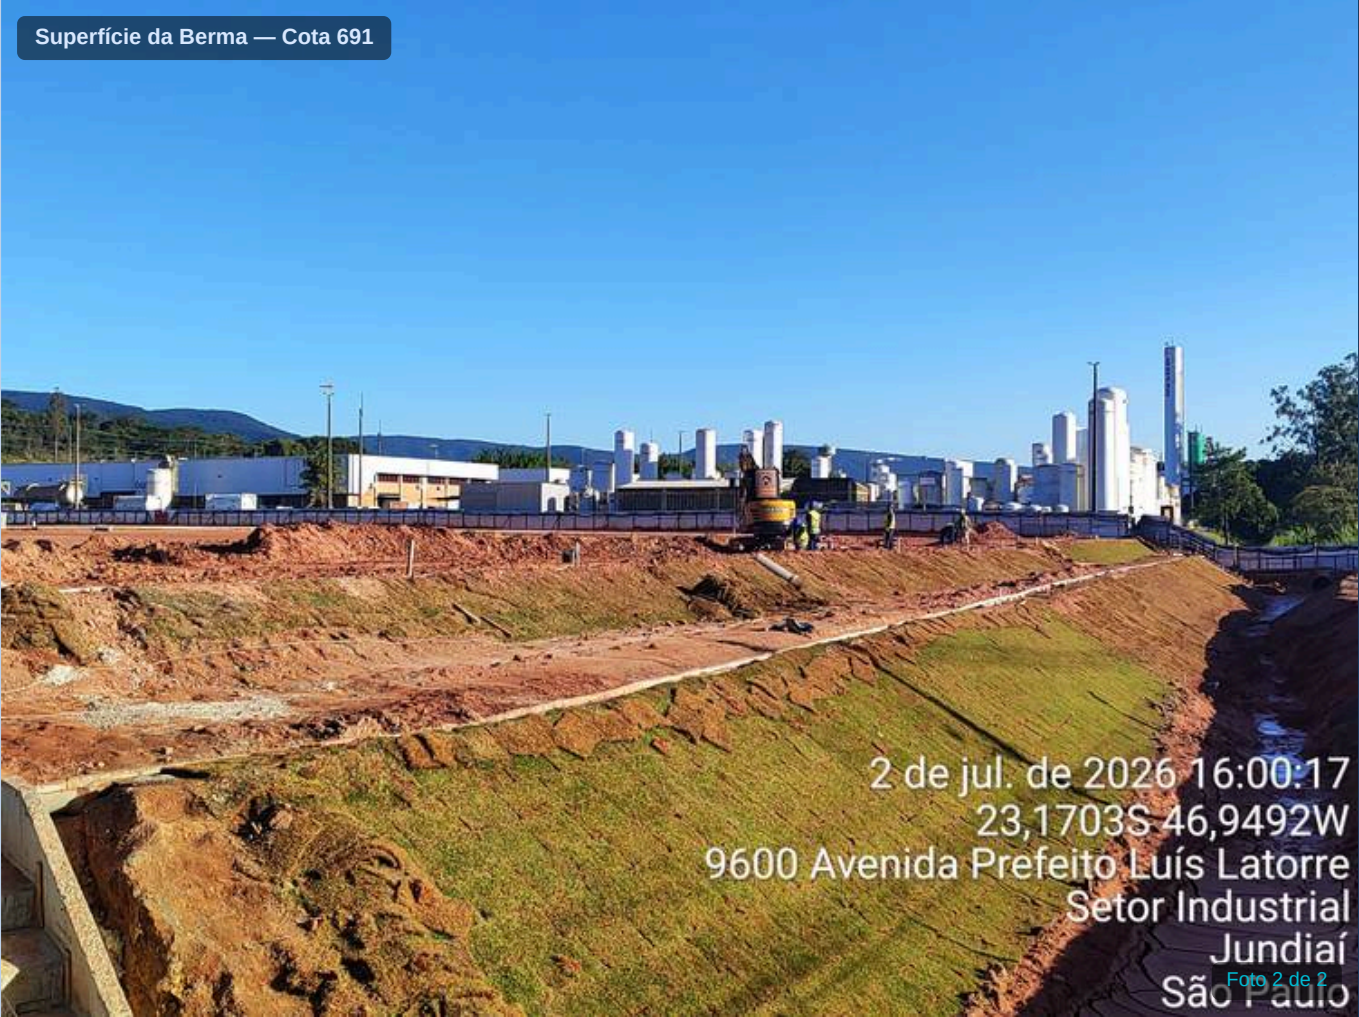
Superfície da Berma — Cota 691

| # | DISCIPLINA | ATIVIDADE / DESCRIÇÃO | PESO | STATUS | CONCLUSÃO |
|---|---|---|---|---|---|
| 1 | ● Macrodrenagem | Remoção de todo o solo excedente das atividades de macrodrenagem da Berma | 1 | Pendente | 0.0% |

| # | DISCIPLINA | ATIVIDADE / DESCRIÇÃO | PESO | STATUS | CONCLUSÃO |
|---|---|---|---|---|---|
| 3 | ● Geral / 5S | Organização e limpeza geral da área da Berma (cota 691) | 1 | Pendente | — |

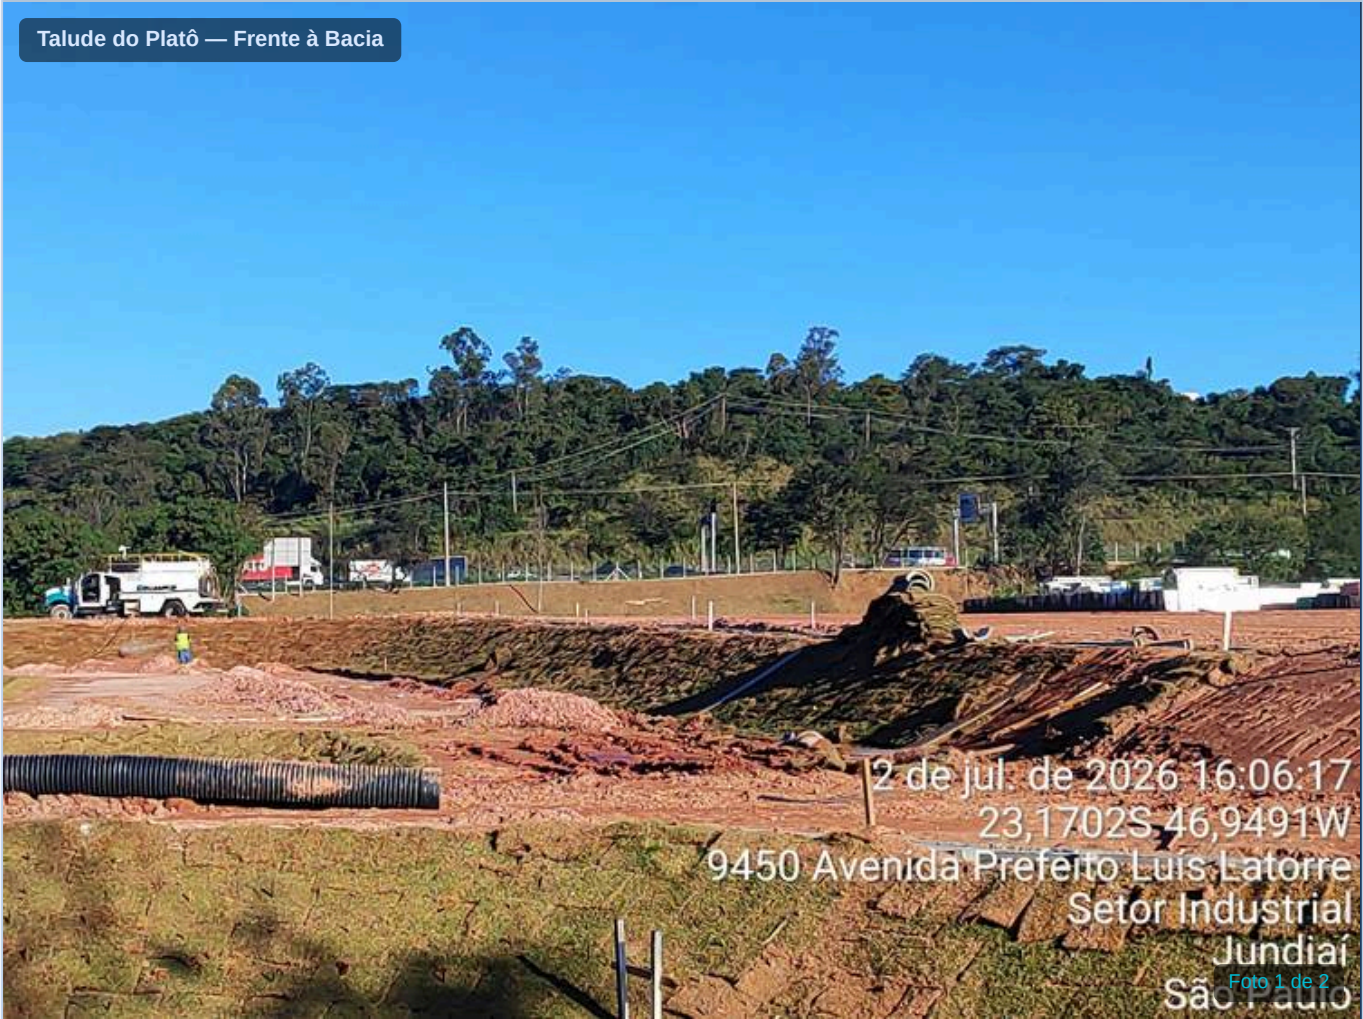
Talude do Platô — Frente à Bacia

| # | DISCIPLINA | ATIVIDADE / DESCRIÇÃO | PESO | STATUS | CONCLUSÃO |
|---|---|---|---|---|---|
| 4 | ● Geral / 5S | Remoção de grama excedente e limpeza geral da área | 1 | Pendente | — |

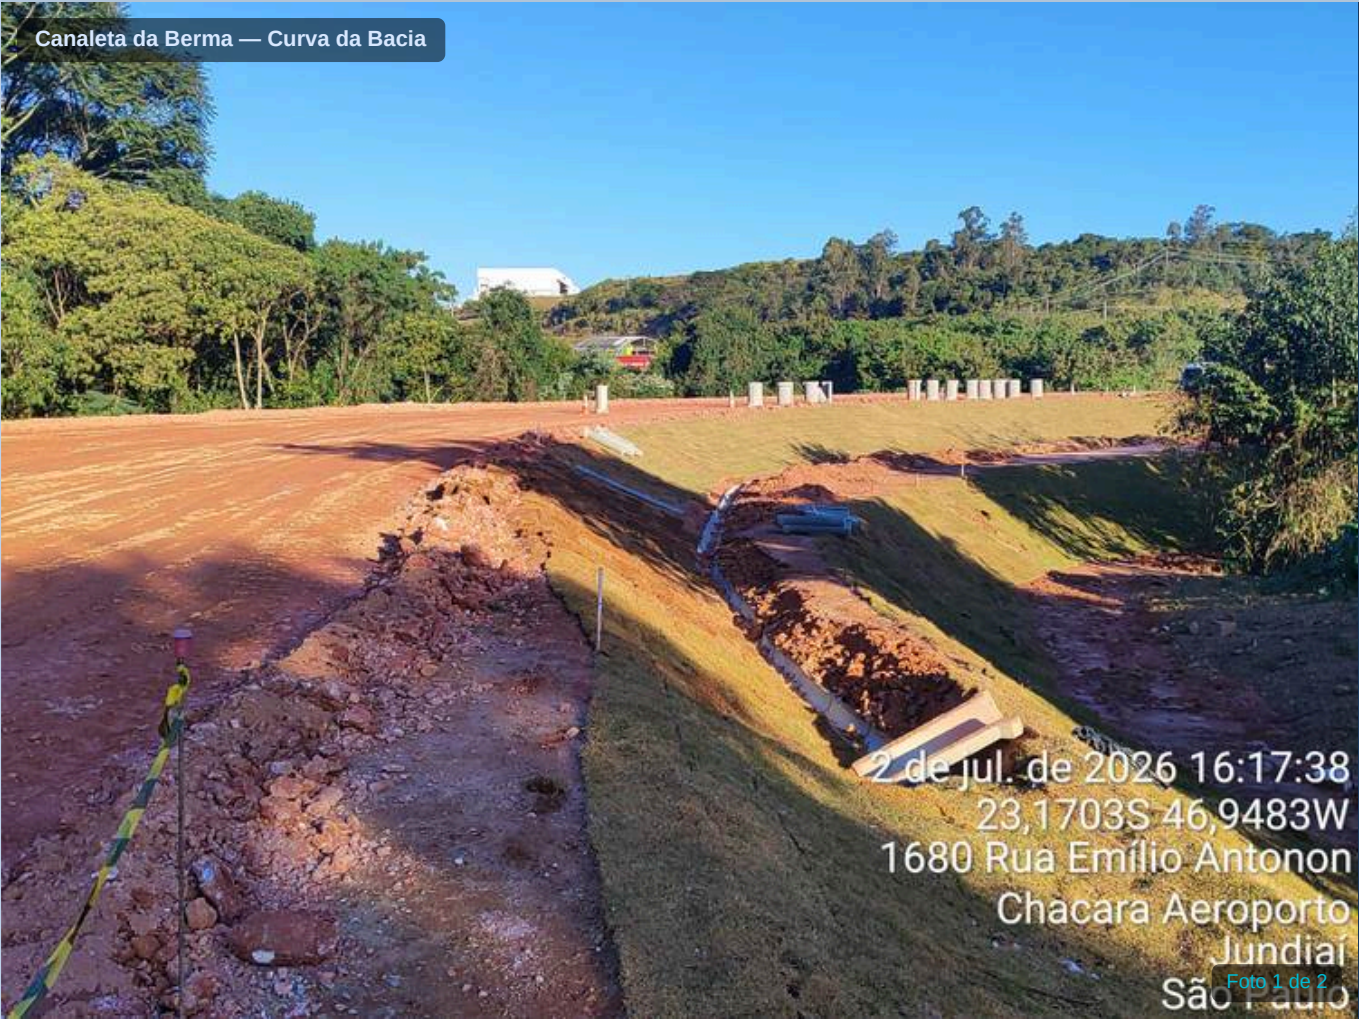
| # | DISCIPLINA | ATIVIDADE / DESCRIÇÃO | PESO | STATUS | CONCLUSÃO |
|---|---|---|---|---|---|
| 1 | ● Macrodrenagem | Remoção das canaletas da berma instaladas com problema de nivelamento | 1 | Pendente | 0.0% |

| # | DISCIPLINA | ATIVIDADE / DESCRIÇÃO | PESO | STATUS | CONCLUSÃO |
|---|---|---|---|---|---|
| 2 | ● Macrodrenagem | Nivelamento superficial da base da vala da berma | 1 | Pendente | — |
| 3 | ● Macrodrenagem | Acerto do nível e compactação da Berma em relação à canaleta | 1 | Pendente | — |
| 4 | ● Macrodrenagem | Reinstalação das canaletas da berma com nivelamento correto | 1 | Pendente | — |
| 5 | ● Macrodrenagem | Impermeabilização interna das canaletas | 1 | Pendente | — |
| 6 | ● Macrodrenagem | Aplicação de argamassa de regularização (traço 1:3) nas canaletas | 1 | Pendente | — |
