P-DE-E-179-CIV18-000-003 — AIR SEPARATION UNIT MASTER PLAN | Terraplanagem — Planta | OTZ PGE | Aprov.: RNW | 19/08/25

Ref: CLM-216

Contratada: Andrade e Rocha (DAENG)

Elaborado por: Caio Sergio Bento da Silva & Ilson do Santos Azevedo

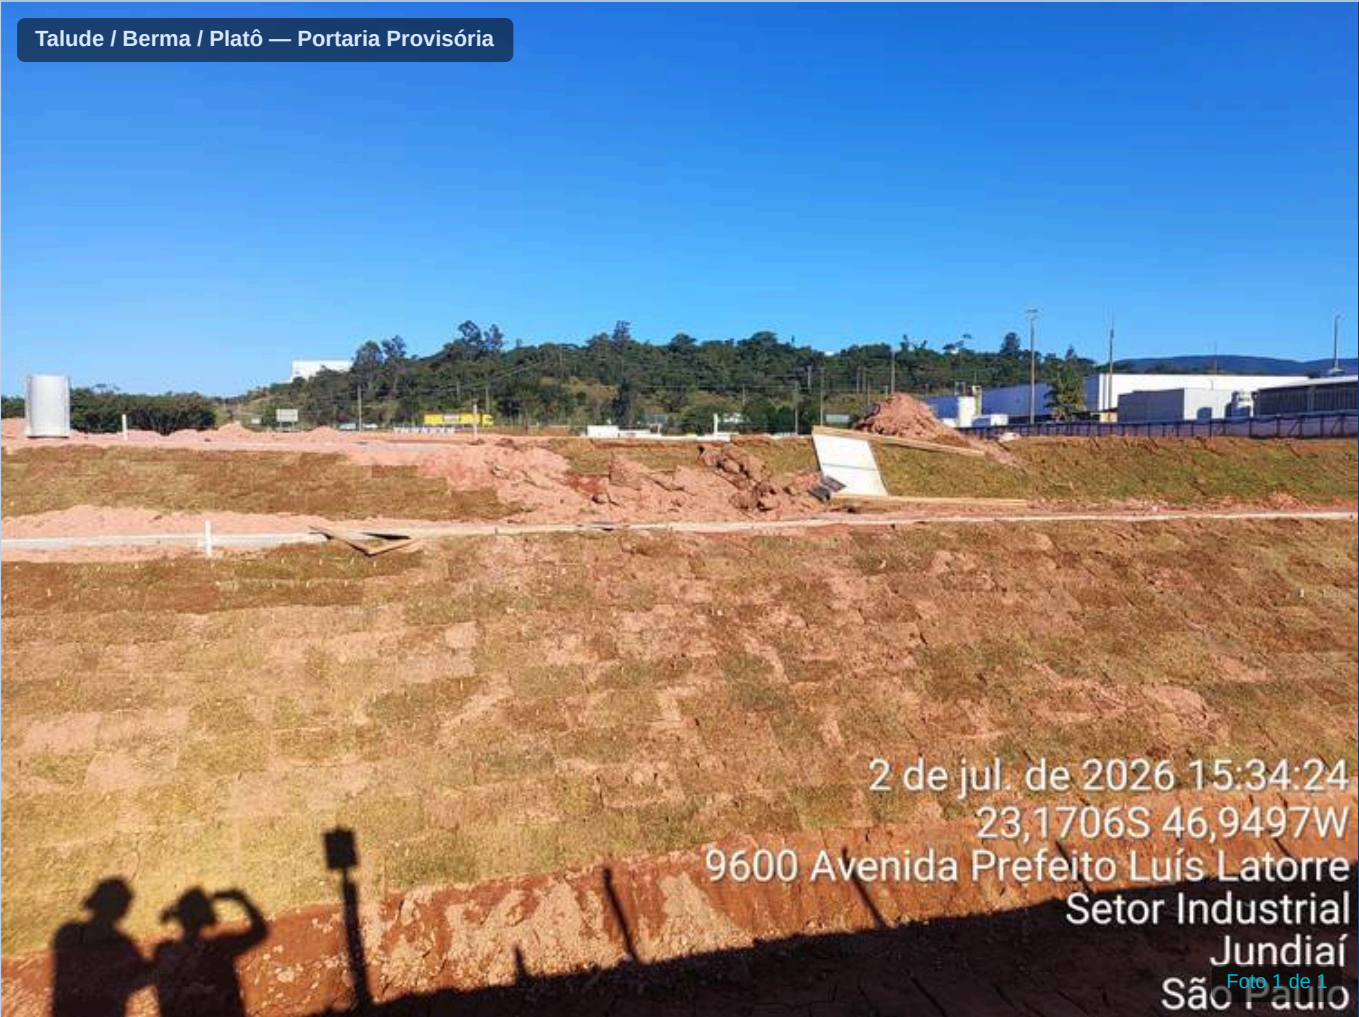
Talude / Berma / Platô — Portaria Provisória

| # | DISCIPLINA | ATIVIDADE / DESCRIÇÃO | PESO | STATUS | CONCLUSÃO |
|---|---|---|---|---|---|
| 2 | ● Plantio de Grama | Replantio de grama no talude (trecho com lacunas de solo exposto) | 1 | Pendente | — |

| # | DISCIPLINA | ATIVIDADE / DESCRIÇÃO | PESO | STATUS | CONCLUSÃO |
|---|---|---|---|---|---|
| 1 | ● Terraplanagem | Recomposição do talude / compactação do platô | 1 | Concluída | 100% |

| # | DISCIPLINA | ATIVIDADE / DESCRIÇÃO | PESO | STATUS | CONCLUSÃO |
|---|---|---|---|---|---|
| 3 | ● Terraplanagem | Acerto do terreno superficial da Berma | 1 | Concluída | 100% |
| 4 | ● Terraplanagem | Acerto do terreno superficial do platô | 1 | Concluída | 100% |
| 5 | ● Macrodrenagem | Aterrar e compactar as laterais da canaleta da Berma | 1 | Concluída | 100% |
| 6 | ● Macrodrenagem | Rejuntamento com argamassa mista (traço 1:3) nas canaletas | 1 | Concluída | 100% |
| 7 | ● Macrodrenagem | Recolocação da placa de obra | 1 | Concluída | 100% |
| 8 | ● Macrodrenagem | Remoção do excedente de terra do platô | 1 | Pendente | — |
| 9 | ● Geral / 5S | Limpeza geral e reorganização da área | 1 | Pendente | — |

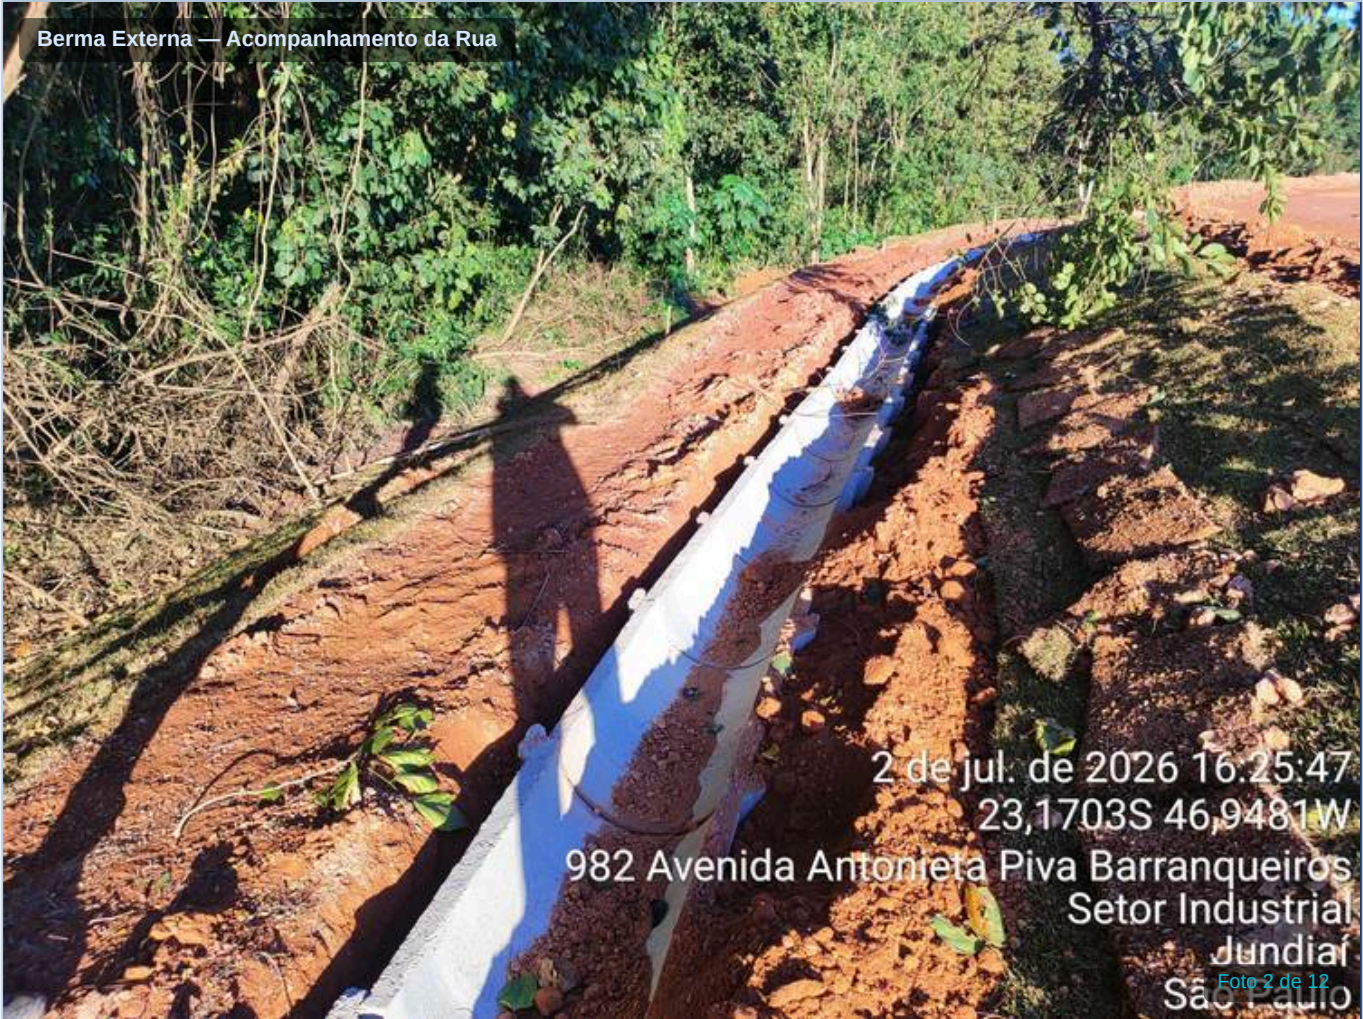
| # | DISCIPLINA | ATIVIDADE / DESCRIÇÃO | PESO | STATUS | CONCLUSÃO |
|---|---|---|---|---|---|
| 6 | ● Macrodrenagem | Remoção da grama sobre pontos de subsidência e buracos na Berma | 1 | Pendente | — |

| # | DISCIPLINA | ATIVIDADE / DESCRIÇÃO | PESO | STATUS | CONCLUSÃO |
|---|---|---|---|---|---|
| 1 | ● Macrodrenagem | Reaterro na face lateral da canaleta de 50cm | 1 | Pendente | 0.0% |

| # | DISCIPLINA | ATIVIDADE / DESCRIÇÃO | PESO | STATUS | CONCLUSÃO |
|---|---|---|---|---|---|
| 2 | ● Macrodrenagem | Recompactação do solo nas laterais da canaleta | 1 | Pendente | — |
| 3 | ● Macrodrenagem | Limpeza interna da canaleta (remoção de sedimento acumulado) | 1 | Pendente | — |
| 4 | ● Macrodrenagem | Aplicação de argamassa de regularização (traço 1:3) nas juntas | 1 | Pendente | — |
| 5 | ● Macrodrenagem | Acerto no nivelamento da crista da Berma | 1 | Pendente | — |
| 7 | ● Macrodrenagem | Recomposição do solo e nivelamento nos pontos de buraco/cavidade | 1 | Pendente | — |
| 8 | ● Macrodrenagem | Compactação do solo nos pontos recompostos | 1 | Pendente | — |
| 9 | ● Macrodrenagem | Replanteio de grama na Berma e berma externa | 1 | Pendente | — |
| 10 | ● Macrodrenagem | Remoção do excedente de terra da berma | 1 | Pendente | — |
| 11 | ● Geral / 5S | Limpeza geral e organização da área | 1 | Pendente | — |
