P-DE-E-179-CIV18-000-003 — AIR SEPARATION UNIT MASTER PLAN | Terraplanagem — Planta | OTZ PGE | Aprov.: RNW | 19/08/25

Ref: CLM-216

Levantamento: 02/07/2026

REV3 — 09/07/2026

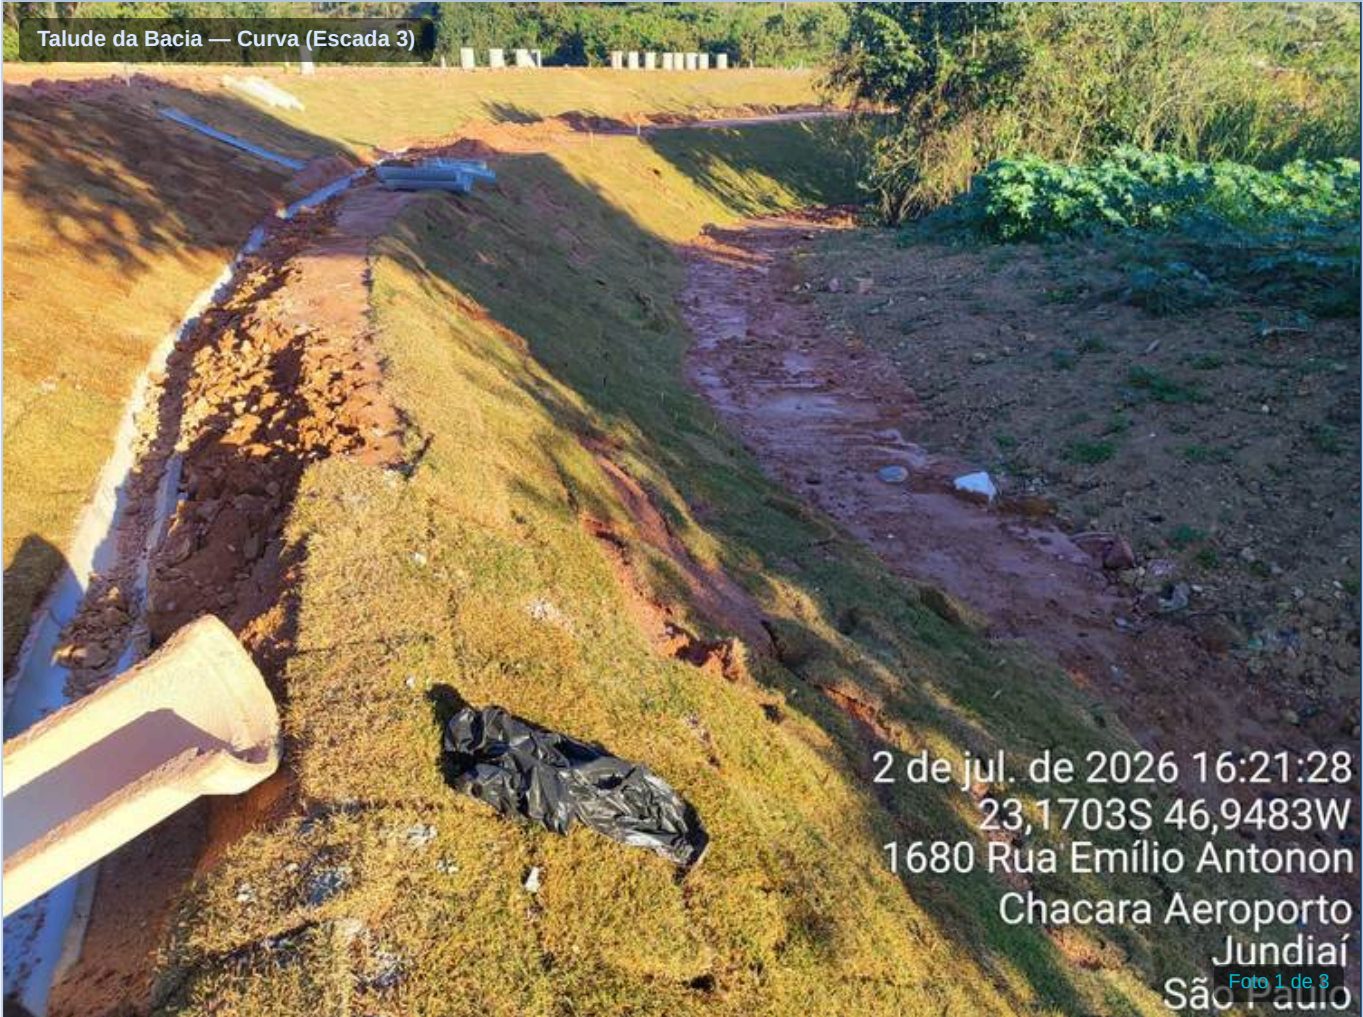
| # | DISCIPLINA | ATIVIDADE / DESCRIÇÃO | PESO | STATUS | CONCLUSÃO |
|---|---|---|---|---|---|
| 1 | ● Plantio de Grama | Remoção das gramas mal instaladas e deslocadas do talude | 1 | Pendente | 0.0% |

| # | DISCIPLINA | ATIVIDADE / DESCRIÇÃO | PESO | STATUS | CONCLUSÃO |
|---|---|---|---|---|---|
| 2 | ● Terraplanagem | Nivelamento e compactação do solo do talude | 1 | Pendente | — |
| 3 | ● Plantio de Grama | Replantio de grama em todo o talude da curva da bacia | 1 | Pendente | — |
| 4 | ● Geral / 5S | Remoção de lona e resíduos do talude; limpeza geral da área | 1 | Pendente | — |

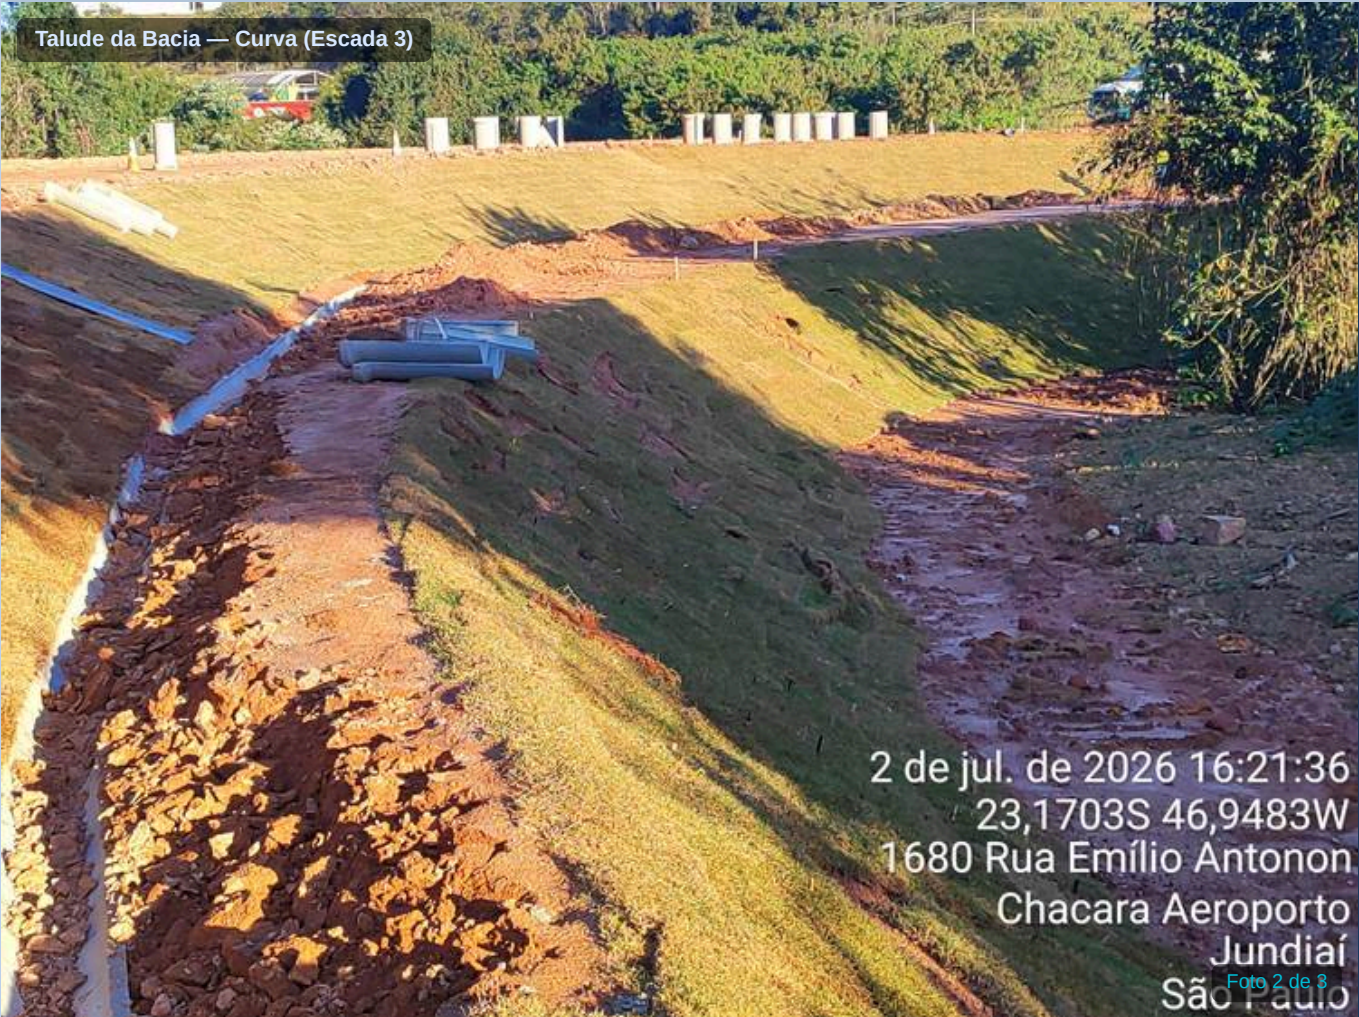
| # | DISCIPLINA | ATIVIDADE / DESCRIÇÃO | PESO | STATUS | CONCLUSÃO |
|---|---|---|---|---|---|
| 1 | ● Plantio de Grama | Remoção das gramas mal instaladas e deslocadas do talude | 1 | Pendente | 0.0% |

| # | DISCIPLINA | ATIVIDADE / DESCRIÇÃO | PESO | STATUS | CONCLUSÃO |
|---|---|---|---|---|---|
| 2 | ● Terraplanagem | Nivelamento e compactação do solo do talude | 1 | Pendente | — |
| 3 | ● Plantio de Grama | Replantio de grama em todo o talude da curva da bacia | 1 | Pendente | — |
| 4 | ● Geral / 5S | Remoção de lona e resíduos do talude; limpeza geral da área | 1 | Pendente | — |

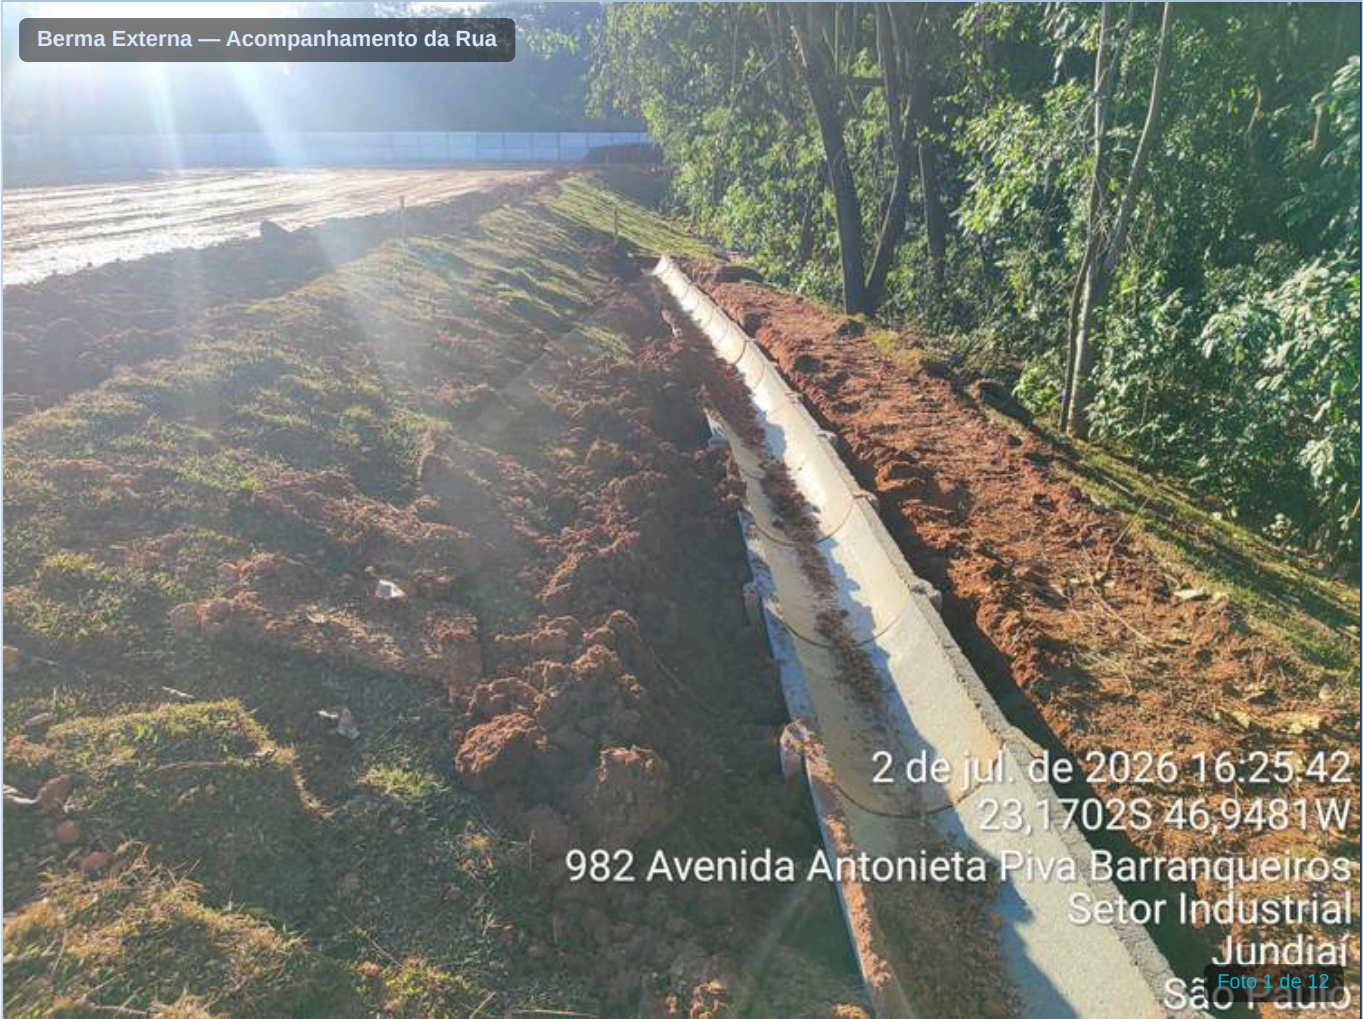
Berma Externa — Acompanhamento da Rua

| # | DISCIPLINA | ATIVIDADE / DESCRIÇÃO | PESO | STATUS | CONCLUSÃO |
|---|---|---|---|---|---|
| 6 | ● Macrodrenagem | Remoção da grama sobre pontos de subsidência e buracos na Berma | 1 | Pendente | — |

| # | DISCIPLINA | ATIVIDADE / DESCRIÇÃO | PESO | STATUS | CONCLUSÃO |
|---|---|---|---|---|---|
| 1 | ● Macrodrenagem | Reaterro na face lateral da canaleta de 50cm | 1 | Pendente | 0.0% |

| # | DISCIPLINA | ATIVIDADE / DESCRIÇÃO | PESO | STATUS | CONCLUSÃO |
|---|---|---|---|---|---|
| 2 | ● Macrodrenagem | Recompactação do solo nas laterais da canaleta | 1 | Pendente | — |
| 3 | ● Macrodrenagem | Limpeza interna da canaleta (remoção de sedimento acumulado) | 1 | Pendente | — |
| 4 | ● Macrodrenagem | Aplicação de argamassa de regularização (traço 1:3) nas juntas | 1 | Pendente | — |
| 5 | ● Macrodrenagem | Acerto no nivelamento da crista da Berma | 1 | Pendente | — |
| 7 | ● Macrodrenagem | Recomposição do solo e nivelamento nos pontos de buraco/cavidade | 1 | Pendente | — |
| 8 | ● Macrodrenagem | Compactação do solo nos pontos recompostos | 1 | Pendente | — |
| 9 | ● Macrodrenagem | Replanteio de grama na Berma e berma externa | 1 | Pendente | — |
| 10 | ● Macrodrenagem | Remoção do excedente de terra da berma | 1 | Pendente | — |
| 11 | ● Geral / 5S | Limpeza geral e organização da área | 1 | Pendente | — |

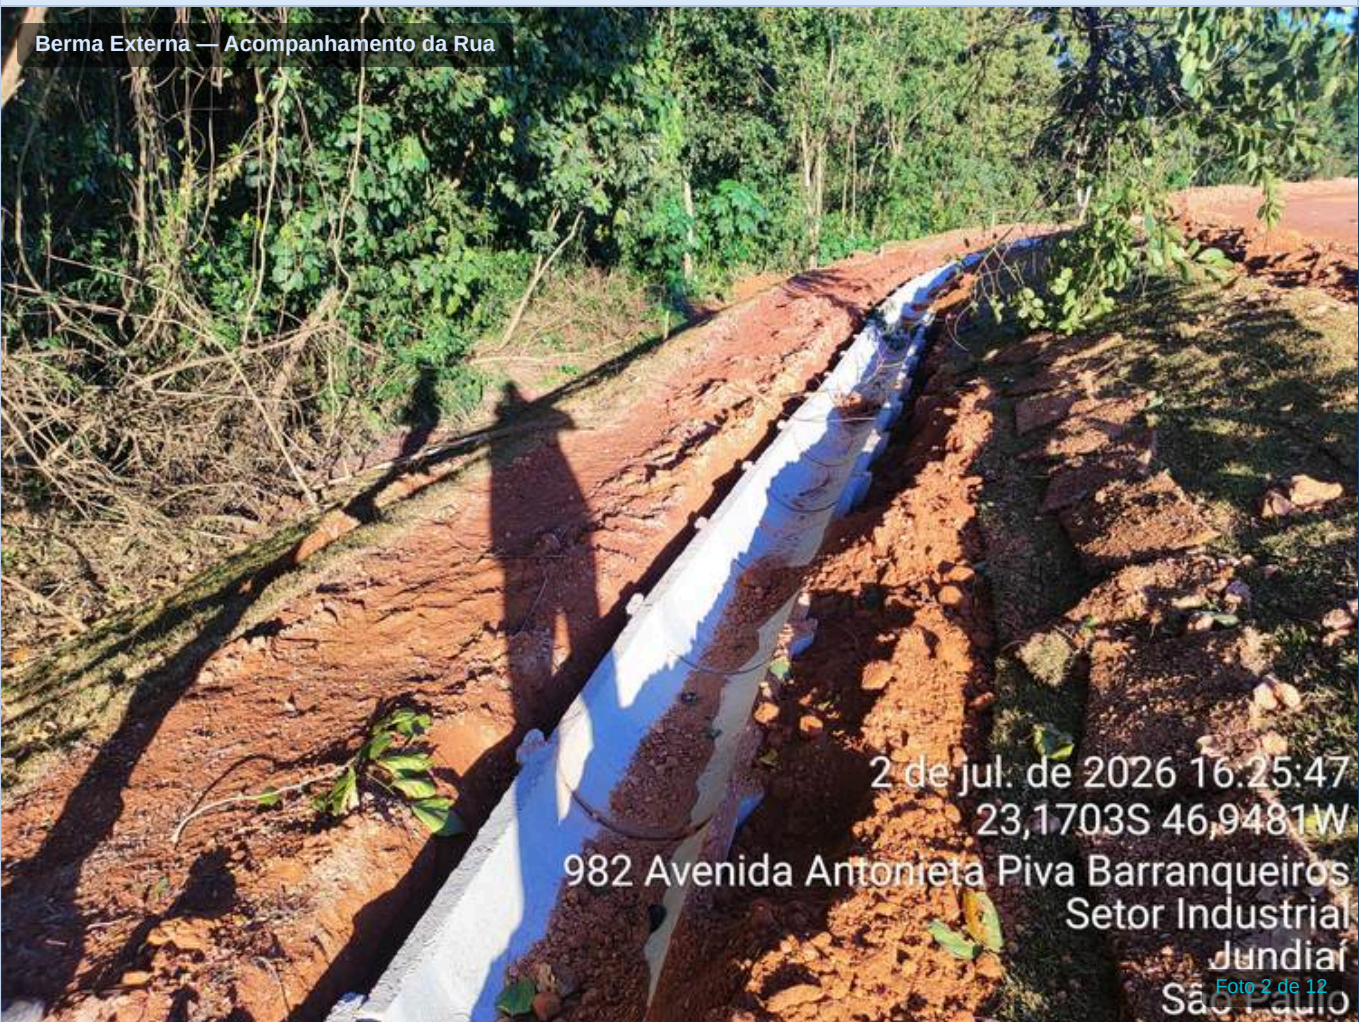
| # | DISCIPLINA | ATIVIDADE / DESCRIÇÃO | PESO | STATUS | CONCLUSÃO |
|---|---|---|---|---|---|
| 6 | ● Macrodrenagem | Remoção da grama sobre pontos de subsidência e buracos na Berma | 1 | Pendente | — |

| # | DISCIPLINA | ATIVIDADE / DESCRIÇÃO | PESO | STATUS | CONCLUSÃO |
|---|---|---|---|---|---|
| 1 | ● Macrodrenagem | Reaterro na face lateral da canaleta de 50cm | 1 | Pendente | 0.0% |

| # | DISCIPLINA | ATIVIDADE / DESCRIÇÃO | PESO | STATUS | CONCLUSÃO |
|---|---|---|---|---|---|
| 2 | ● Macrodrenagem | Recompactação do solo nas laterais da canaleta | 1 | Pendente | — |
| 3 | ● Macrodrenagem | Limpeza interna da canaleta (remoção de sedimento acumulado) | 1 | Pendente | — |
| 4 | ● Macrodrenagem | Aplicação de argamassa de regularização (traço 1:3) nas juntas | 1 | Pendente | — |
| 5 | ● Macrodrenagem | Acerto no nivelamento da crista da Berma | 1 | Pendente | — |
| 7 | ● Macrodrenagem | Recomposição do solo e nivelamento nos pontos de buraco/cavidade | 1 | Pendente | — |
| 8 | ● Macrodrenagem | Compactação do solo nos pontos recompostos | 1 | Pendente | — |
| 9 | ● Macrodrenagem | Replanteio de grama na Berma e berma externa | 1 | Pendente | — |
| 10 | ● Macrodrenagem | Remoção do excedente de terra da berma | 1 | Pendente | — |
| 11 | ● Geral / 5S | Limpeza geral e organização da área | 1 | Pendente | — |

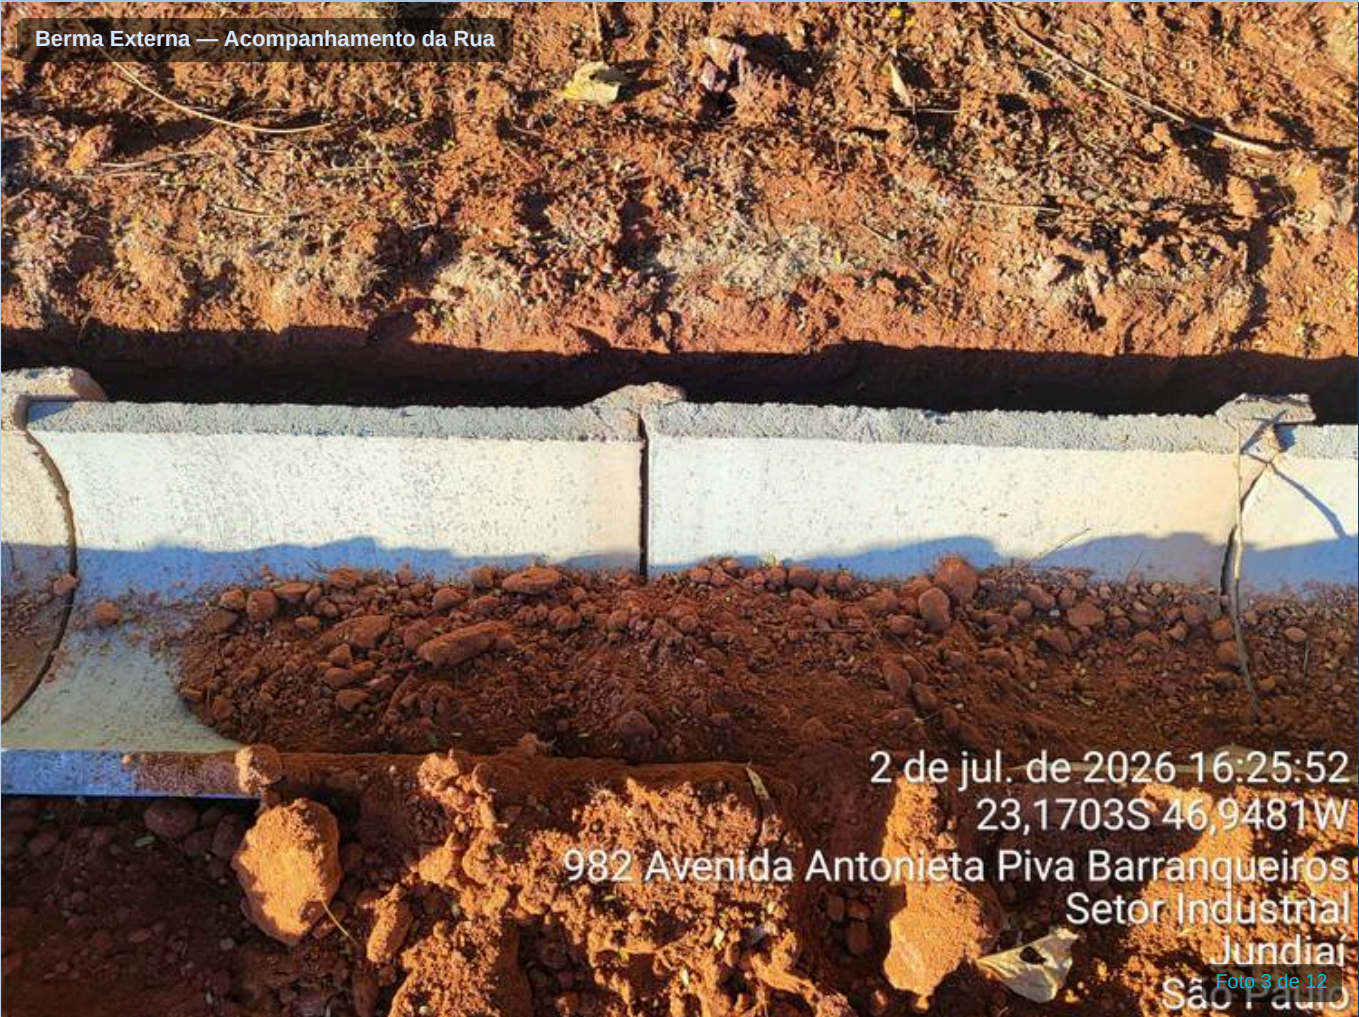
| # | DISCIPLINA | ATIVIDADE / DESCRIÇÃO | PESO | STATUS | CONCLUSÃO |
|---|---|---|---|---|---|
| 2 | ● Macrodrenagem | Remoção da grama sobre pontos de subsidência e buracos na Berma | 1 | Pendente | — |

| # | DISCIPLINA | ATIVIDADE / DESCRIÇÃO | PESO | STATUS | CONCLUSÃO |
|---|---|---|---|---|---|
| 1 | ● Macrodrenagem | Acerto no nivelamento da crista da Berma | 1 | Pendente | 0.0% |

| # | DISCIPLINA | ATIVIDADE / DESCRIÇÃO | PESO | STATUS | CONCLUSÃO |
|---|---|---|---|---|---|
| 3 | ● Macrodrenagem | Recomposição do solo e nivelamento nos pontos de buraco/cavidade | 1 | Pendente | — |
| 4 | ● Macrodrenagem | Compactação do solo nos pontos recompostos | 1 | Pendente | — |
| 5 | ● Macrodrenagem | Replanteio de grama na Berma e berma externa | 1 | Pendente | — |
| 6 | ● Macrodrenagem | Remoção do excedente de terra da berma | 1 | Pendente | — |
| 7 | ● Geral / 5S | Limpeza geral e organização da área | 1 | Pendente | — |
