P-DE-E-179-CIV18-000-003 — AIR SEPARATION UNIT MASTER PLAN | Terraplanagem — Planta | OTZ PGE | Aprov.: RNW | 19/08/25

Ref: CLM-216

Levantamento: 02/07/2026

REV3 — 08/07/2026

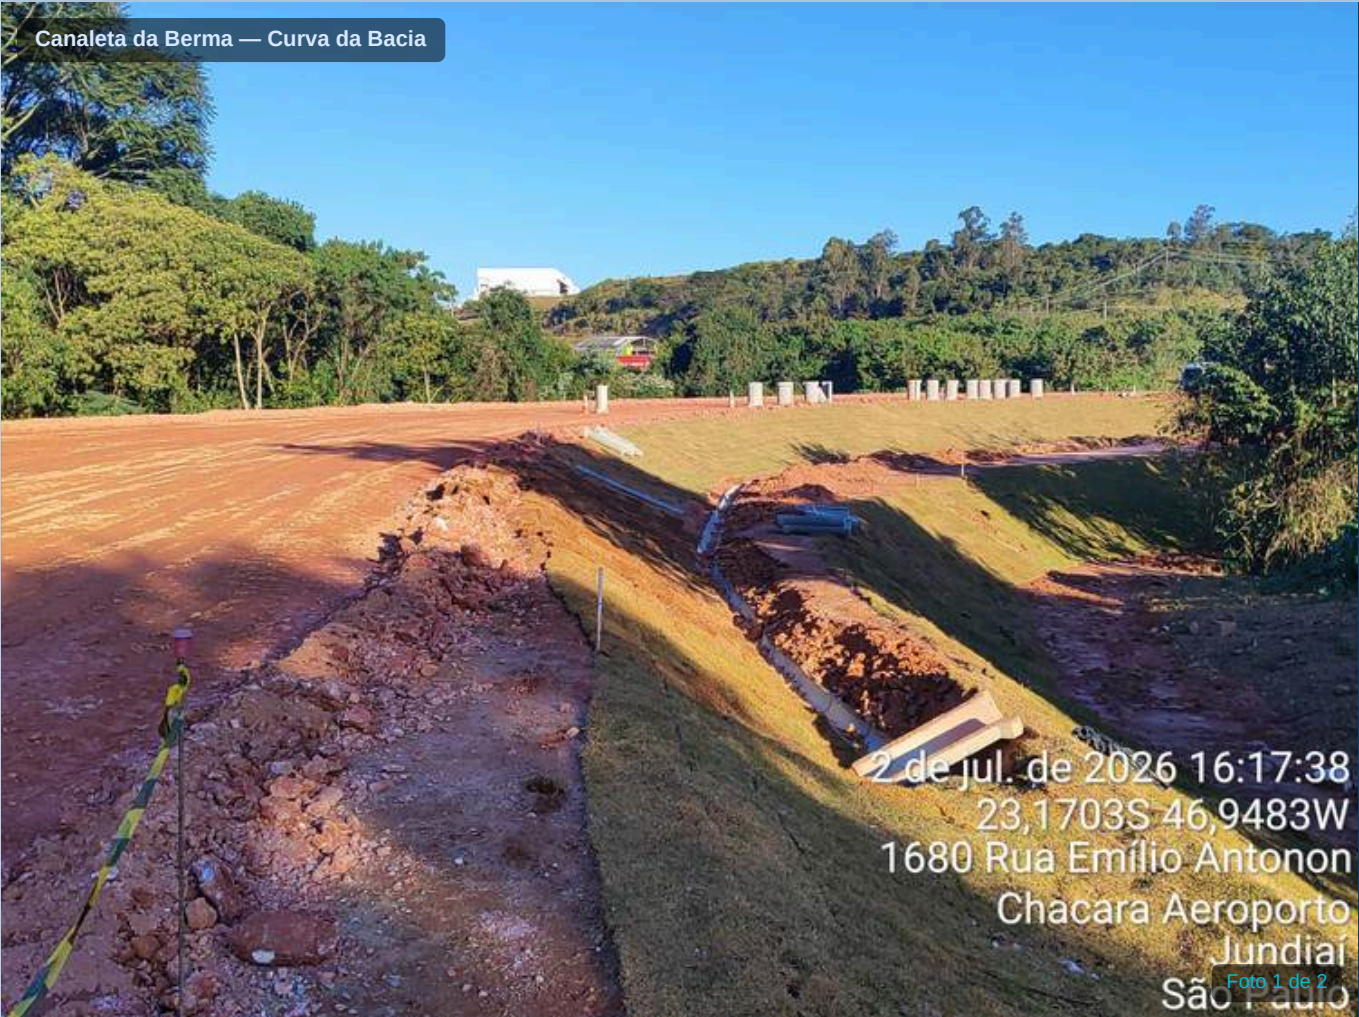
| # | DISCIPLINA | ATIVIDADE / DESCRIÇÃO | PESO | STATUS | CONCLUSÃO |
|---|---|---|---|---|---|
| 1 | ● Macrodrenagem | Remoção das canaletas da berma instaladas com problema de nivelamento | 1 | Pendente | 0.0% |

| # | DISCIPLINA | ATIVIDADE / DESCRIÇÃO | PESO | STATUS | CONCLUSÃO |
|---|---|---|---|---|---|
| 2 | ● Macrodrenagem | Nivelamento superficial da base da vala da berma | 1 | Pendente | — |
| 3 | ● Macrodrenagem | Acerto do nível e compactação da Berma em relação à canaleta | 1 | Pendente | — |
| 4 | ● Macrodrenagem | Reinstalação das canaletas da berma com nivelamento correto | 1 | Pendente | — |
| 5 | ● Macrodrenagem | Impermeabilização interna das canaletas | 1 | Pendente | — |
| 6 | ● Macrodrenagem | Aplicação de argamassa de regularização (traço 1:3) nas canaletas | 1 | Pendente | — |
| 7 | ● Geral / 5S | Limpeza geral e remoção de entulho e resíduos da vala | 1 | Pendente | — |
