P-DE-E-179-CIV18-000-003 — AIR SEPARATION UNIT MASTER PLAN | Terraplanagem — Planta | OTZ PGE | Aprov.: RNW | 19/08/25

Ref: CLM-216

Levantamento: 02/07/2026

REV3 — 09/07/2026

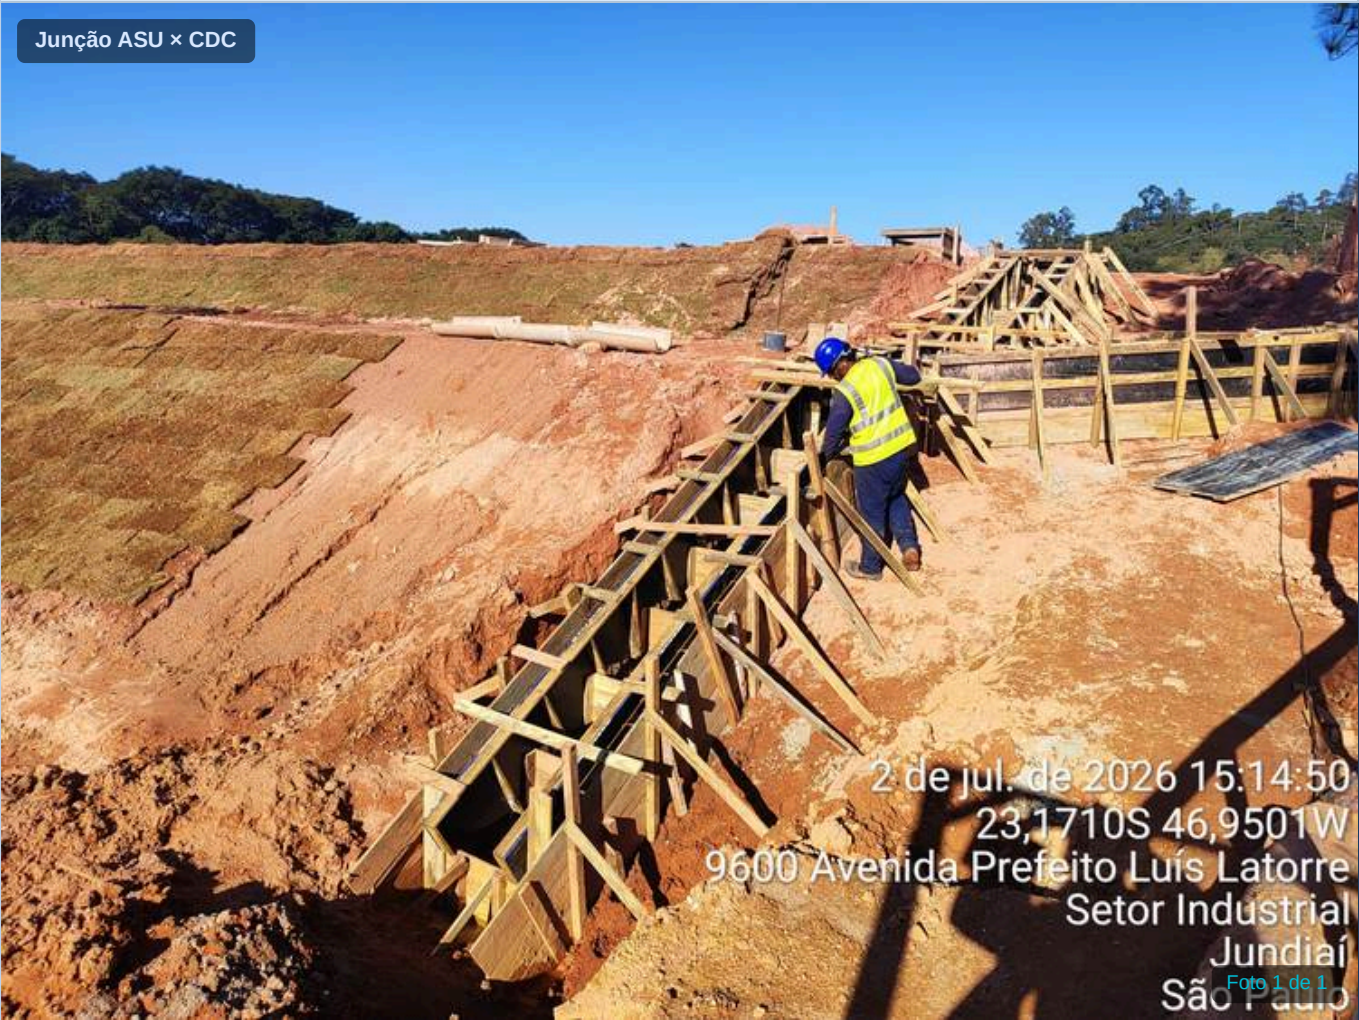
Junção ASU x CDC

| # | DISCIPLINA | ATIVIDADE / DESCRIÇÃO | PESO | STATUS | CONCLUSÃO |
|---|---|---|---|---|---|
| 3 | ● Macrodrenagem | Acabamento final da superfície da escada (nata de cimento) | 1 | Pendente | — |
| 6 | ● Geral / 5S | Limpeza geral e reorganização da área | 1 | Pendente | — |

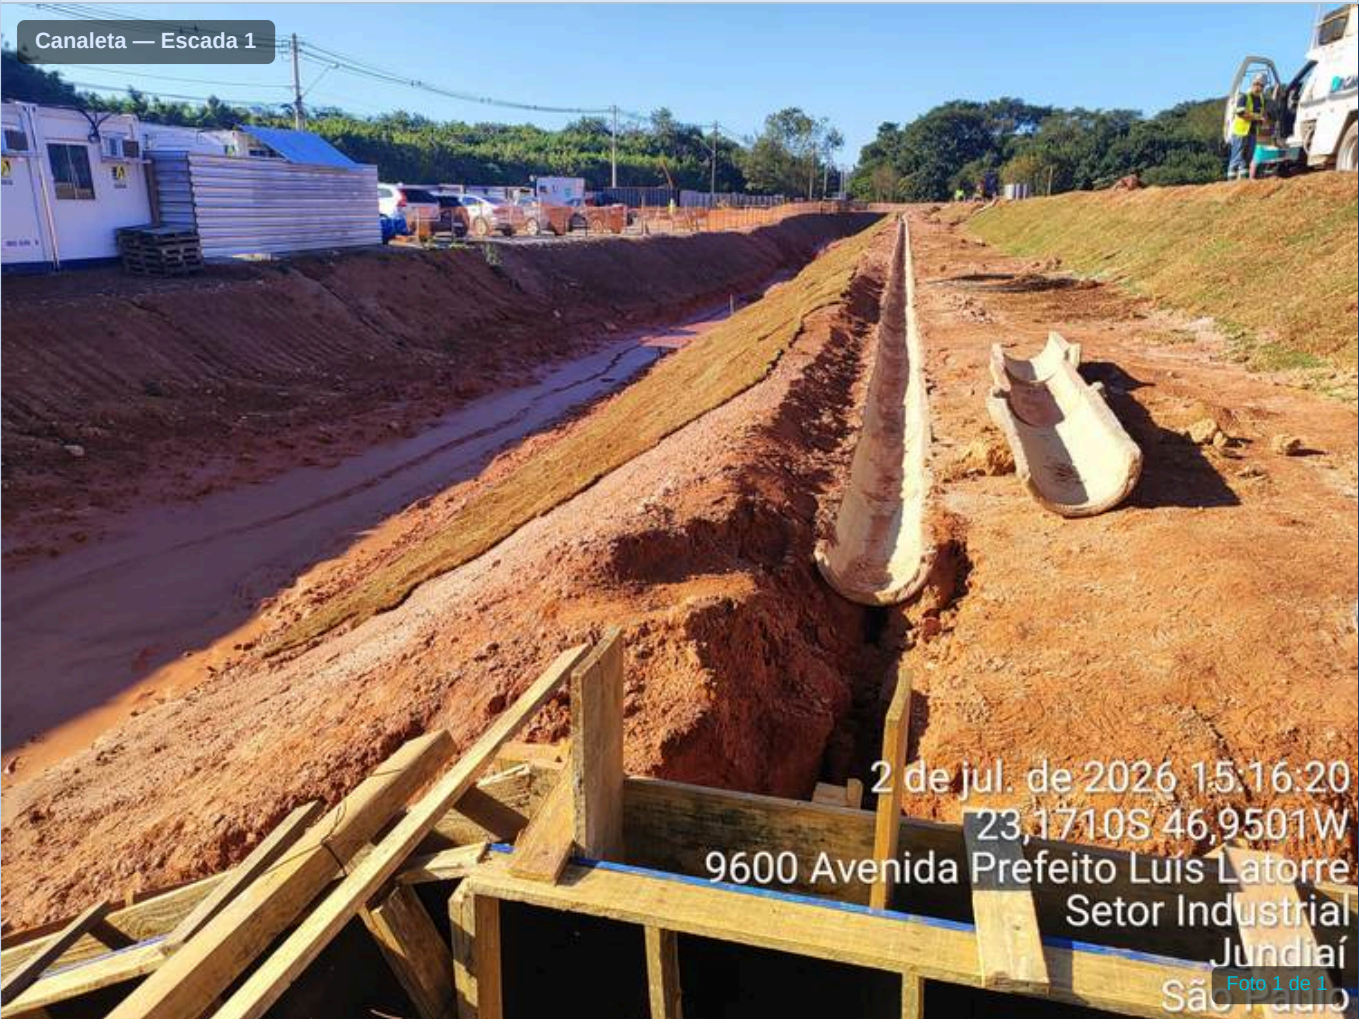
| # | DISCIPLINA | ATIVIDADE / DESCRIÇÃO | PESO | STATUS | CONCLUSÃO |
|---|---|---|---|---|---|
| 2 | ● Macrodrenagem | Corte da crista do talude para padronização da Berma da calha | 1 | Pendente | — |
| 3 | ● Plantio de Grama | Plantio de grama da base até a crista do talude | 1 | Pendente | — |
| 4 | ● Geral / 5S | Limpeza geral e reorganização da área | 1 | Pendente | — |

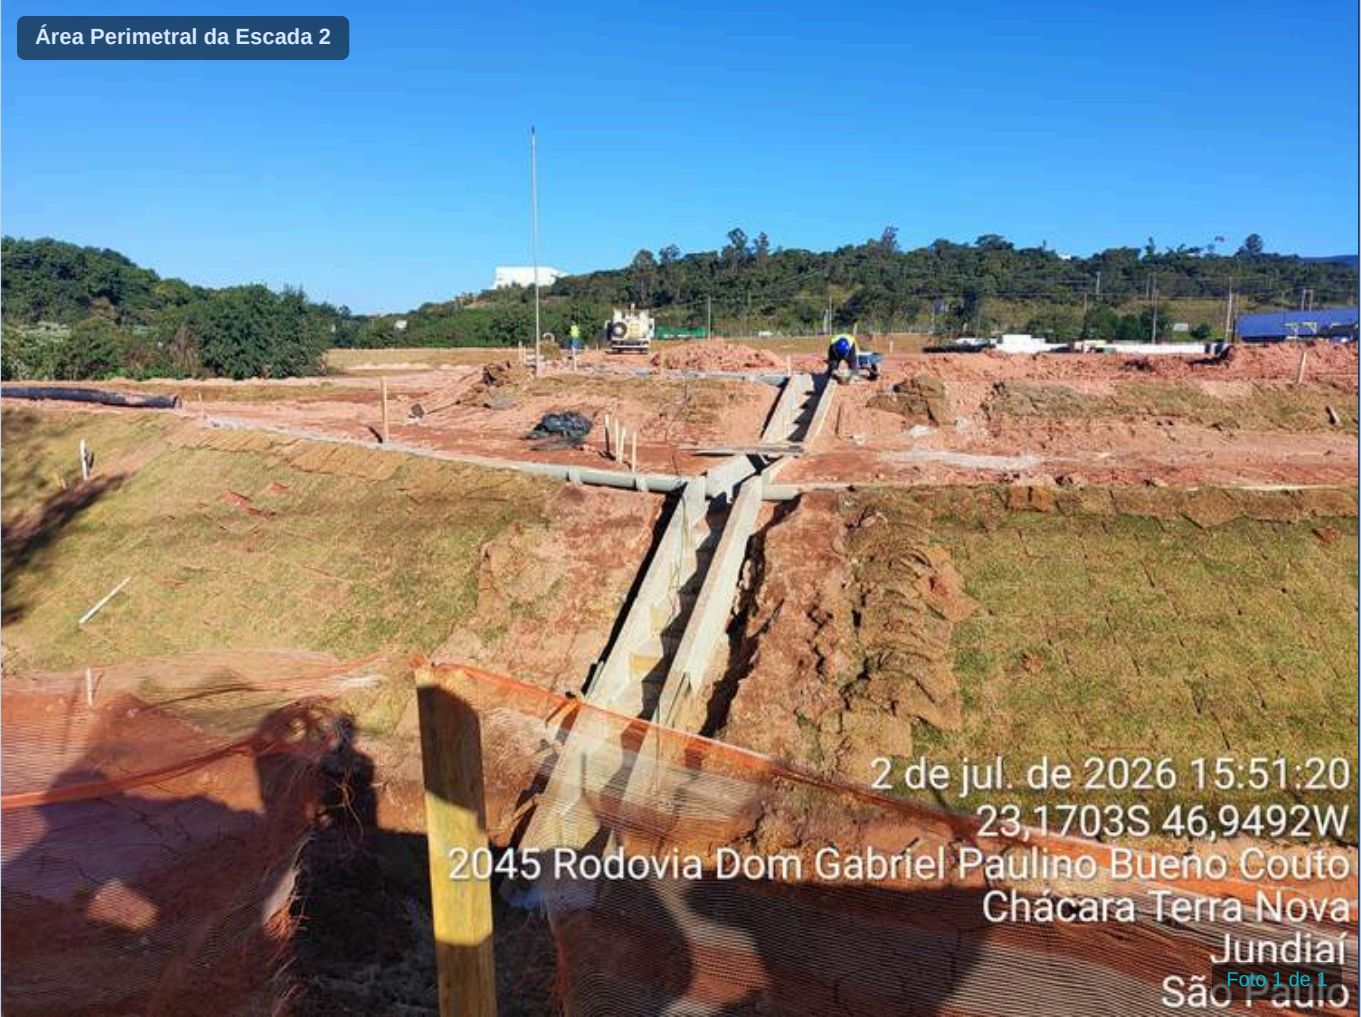
Área Perimetral da Escada 2

| # | DISCIPLINA | ATIVIDADE / DESCRIÇÃO | PESO | STATUS | CONCLUSÃO |
|---|---|---|---|---|---|
| 3 | ● Terraplanagem | Recomposição do talude / recompactação do solo em relação ao platô | 1 | Pendente | — |
| 4 | ● Macrodrenagem | Nivelamento do platô — canaleta: aterro, compactação e cimentação (traço 1:3) | 1 | Pendente | — |
| 5 | ● Plantio de Grama | Replanteio de grama em toda a região perimetral da Escada 2 | 1 | Pendente | — |
| 6 | ● Plantio de Grama | Replanteio de grama nas laterais da escada e das canaletas | 1 | Pendente | — |
| 7 | ● Geral / 5S | Remoção do excedente de terra do platô | 1 | Pendente | — |
| 9 | ● Geral / 5S | Limpeza geral e reorganização da área | 1 | Pendente | — |

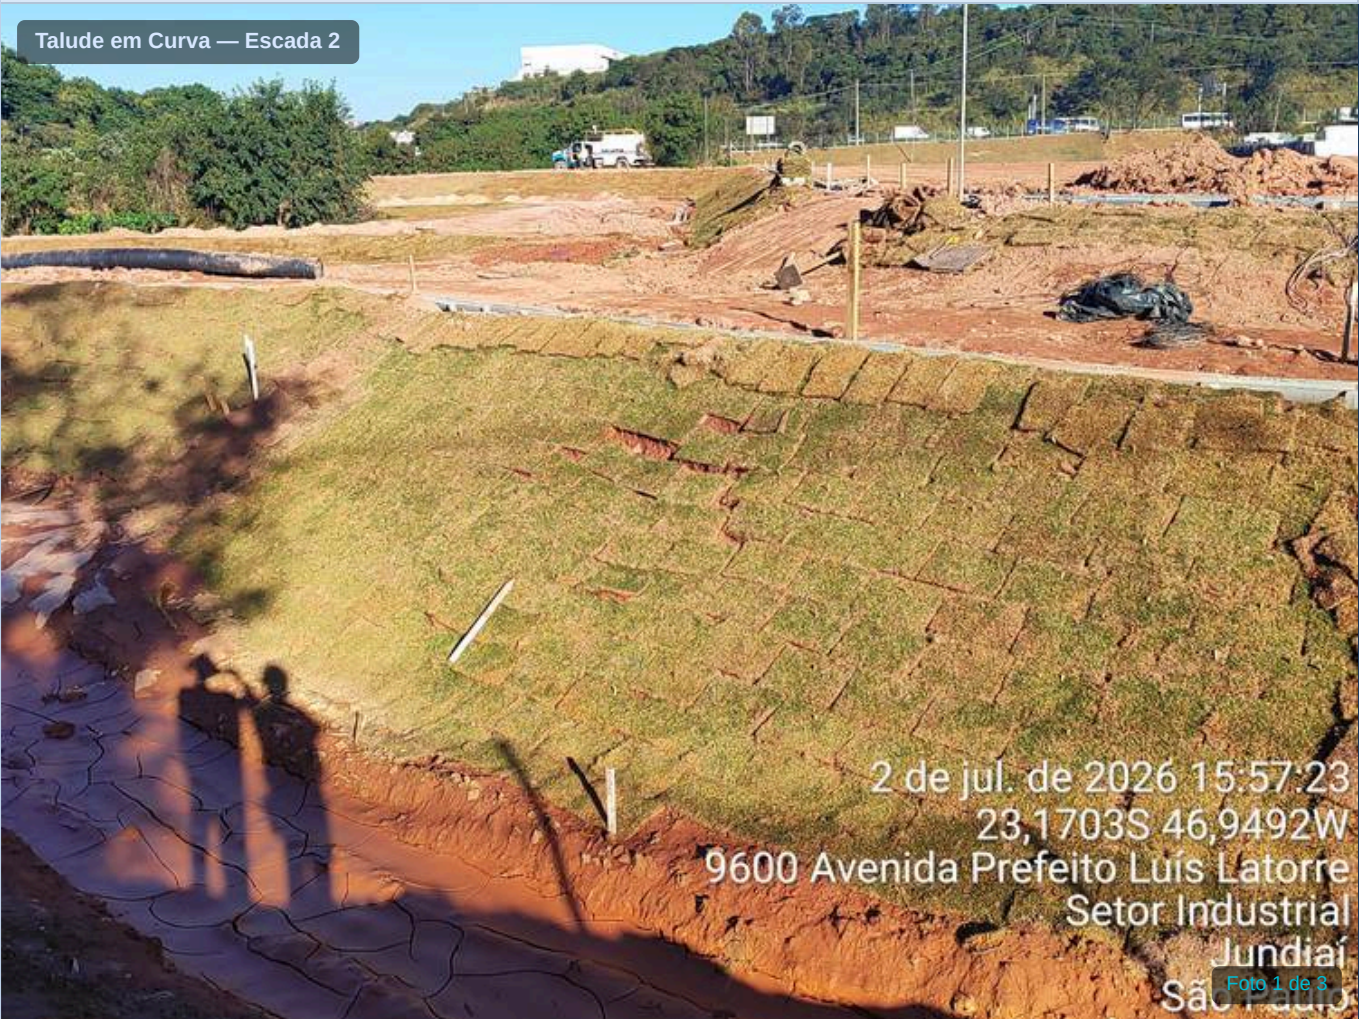
| # | DISCIPLINA | ATIVIDADE / DESCRIÇÃO | PESO | STATUS | CONCLUSÃO |
|---|---|---|---|---|---|
| 1 | ● Plantio de Grama | Remoção das placas de grama deslocadas do talude | 1 | Pendente | 0.0% |

| # | DISCIPLINA | ATIVIDADE / DESCRIÇÃO | PESO | STATUS | CONCLUSÃO |
|---|---|---|---|---|---|
| 2 | ● Terraplanagem | Recomposição do solo e recompactação do talude | 1 | Pendente | — |
| 3 | ● Plantio de Grama | Replantio de grama em todo o talude em curva | 1 | Pendente | — |
| 4 | ● Geral / 5S | Limpeza geral e reorganização da área | 1 | Pendente | — |

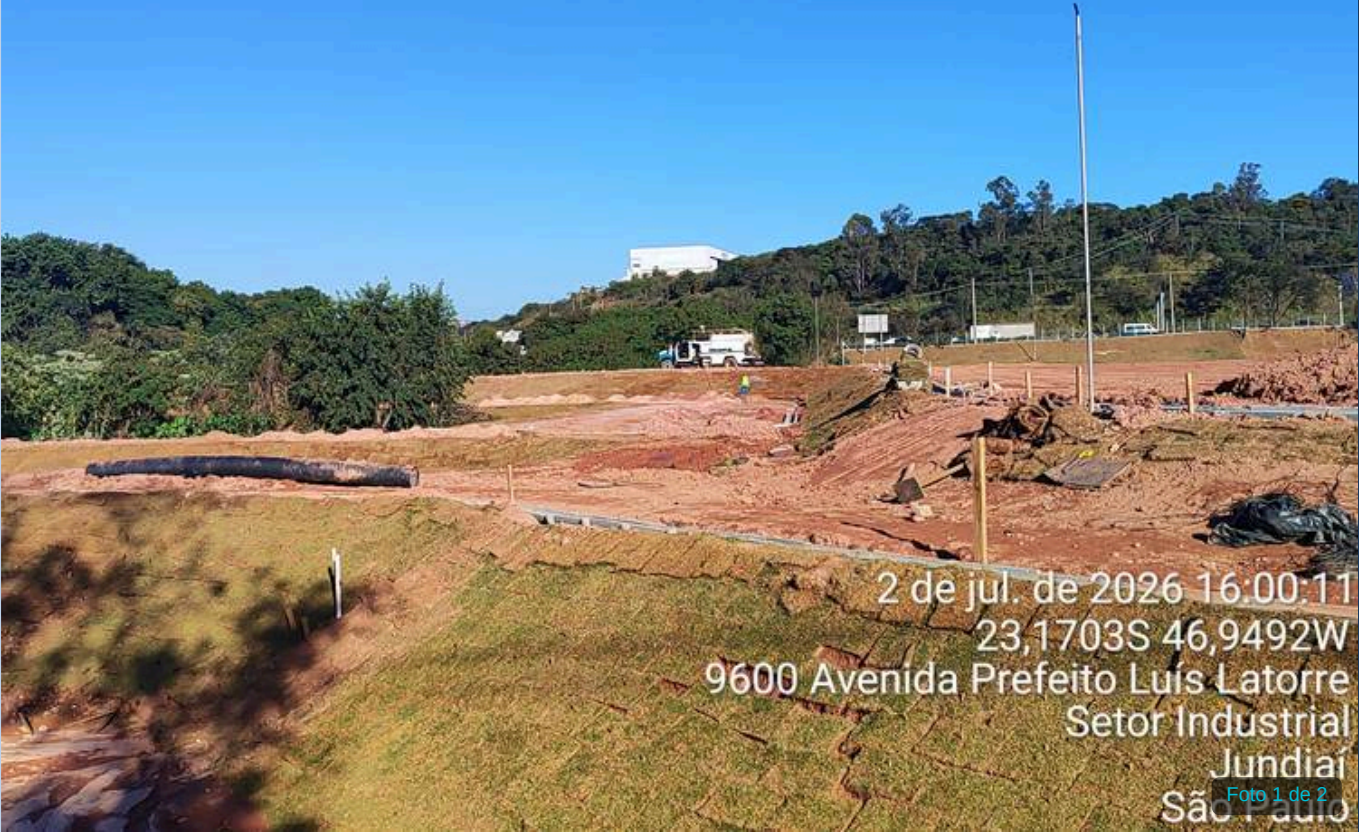
Superfície da Berma — Cota 691

| # | DISCIPLINA | ATIVIDADE / DESCRIÇÃO | PESO | STATUS | CONCLUSÃO |
|---|---|---|---|---|---|
| 1 | ● Macrodrenagem | Remoção de todo o solo excedente das atividades de macrodrenagem da Berma | 1 | Pendente | 33.3% |

| # | DISCIPLINA | ATIVIDADE / DESCRIÇÃO | PESO | STATUS | CONCLUSÃO |
|---|---|---|---|---|---|
| 3 | ● Geral / 5S | Organização e limpeza geral da área da Berma (cota 691) | 1 | Pendente | — |

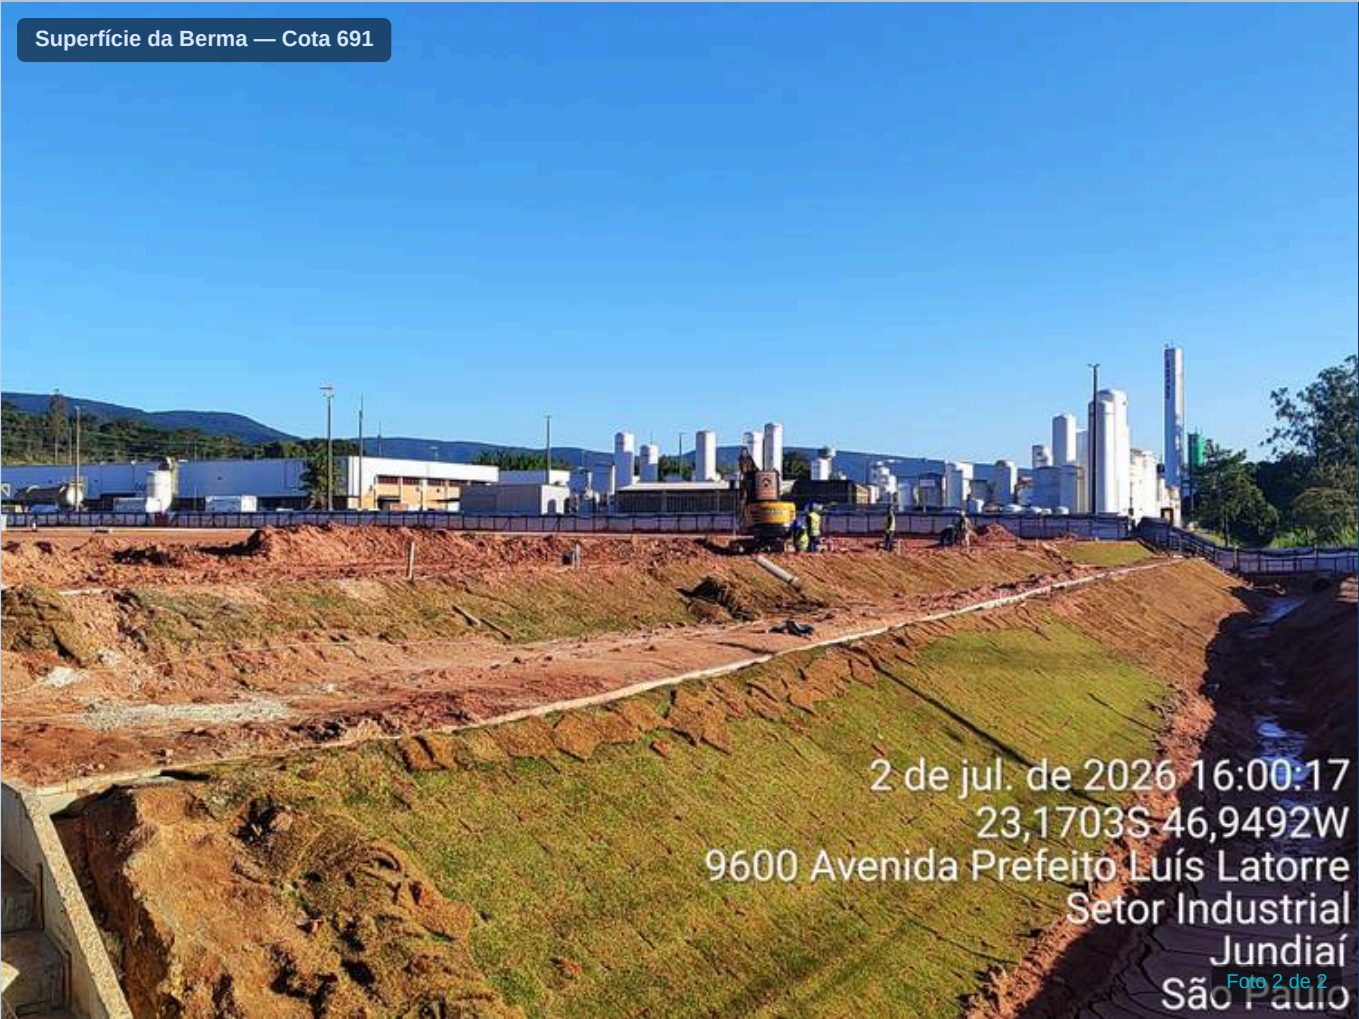
Superfície da Berma — Cota 691

| # | DISCIPLINA | ATIVIDADE / DESCRIÇÃO | PESO | STATUS | CONCLUSÃO |
|---|---|---|---|---|---|
| 1 | ● Macrodrenagem | Remoção de todo o solo excedente das atividades de macrodrenagem da Berma | 1 | Pendente | 33.3% |

| # | DISCIPLINA | ATIVIDADE / DESCRIÇÃO | PESO | STATUS | CONCLUSÃO |
|---|---|---|---|---|---|
| 3 | ● Geral / 5S | Organização e limpeza geral da área da Berma (cota 691) | 1 | Pendente | — |

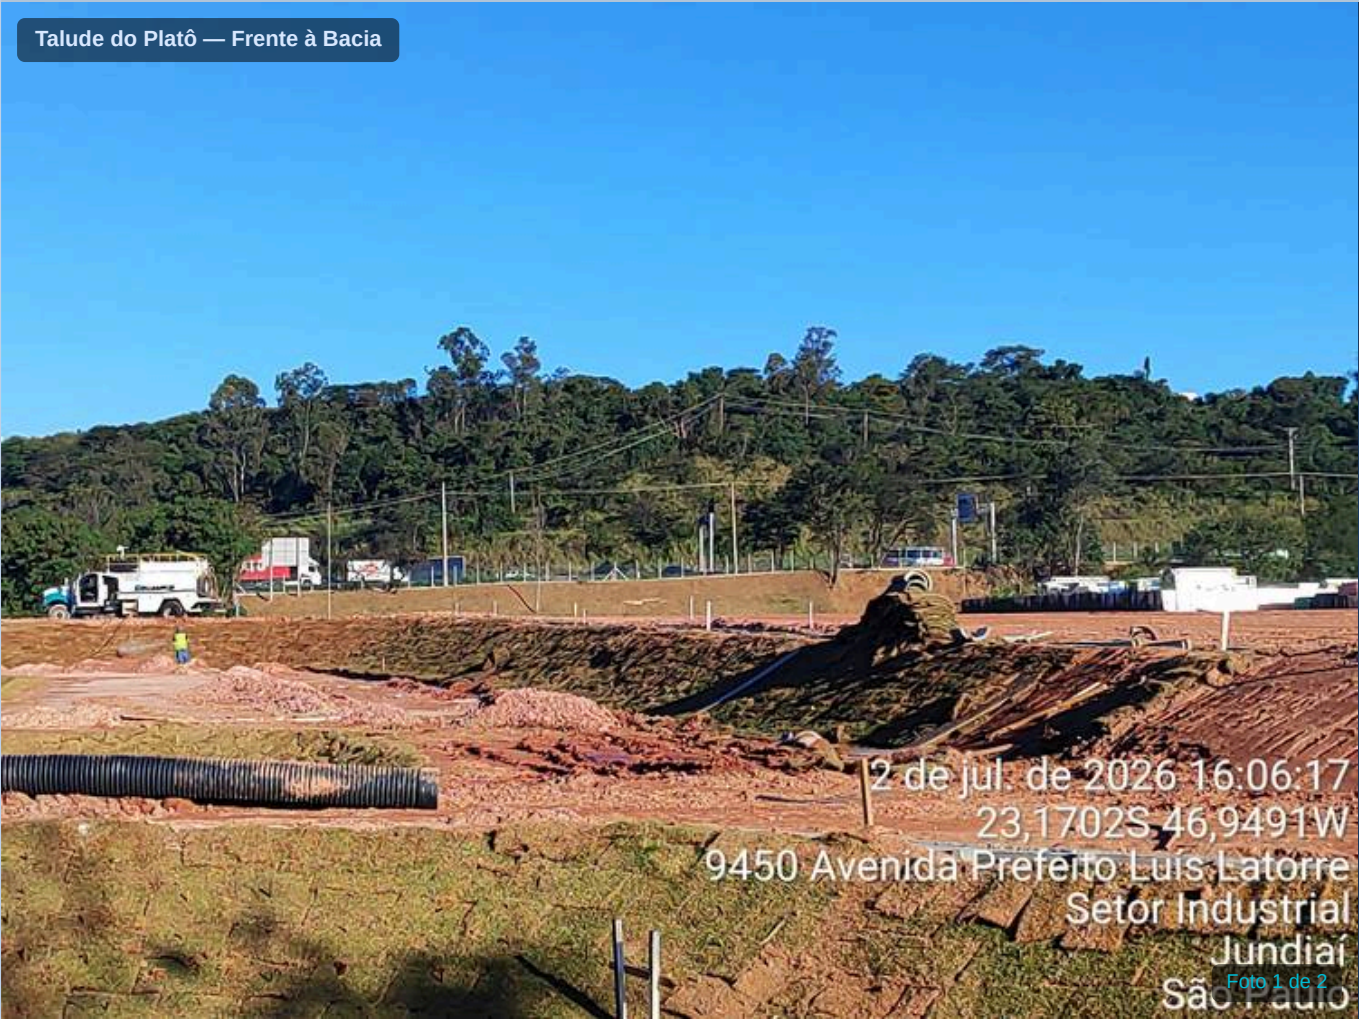
Talude do Platô — Frente à Bacia

| # | DISCIPLINA | ATIVIDADE / DESCRIÇÃO | PESO | STATUS | CONCLUSÃO |
|---|---|---|---|---|---|
| 2 | ● Geral / 5S | Remoção do entulho das canaletas | 1 | Pendente | — |
| 4 | ● Geral / 5S | Remoção de grama excedente e limpeza geral da área | 1 | Pendente | — |

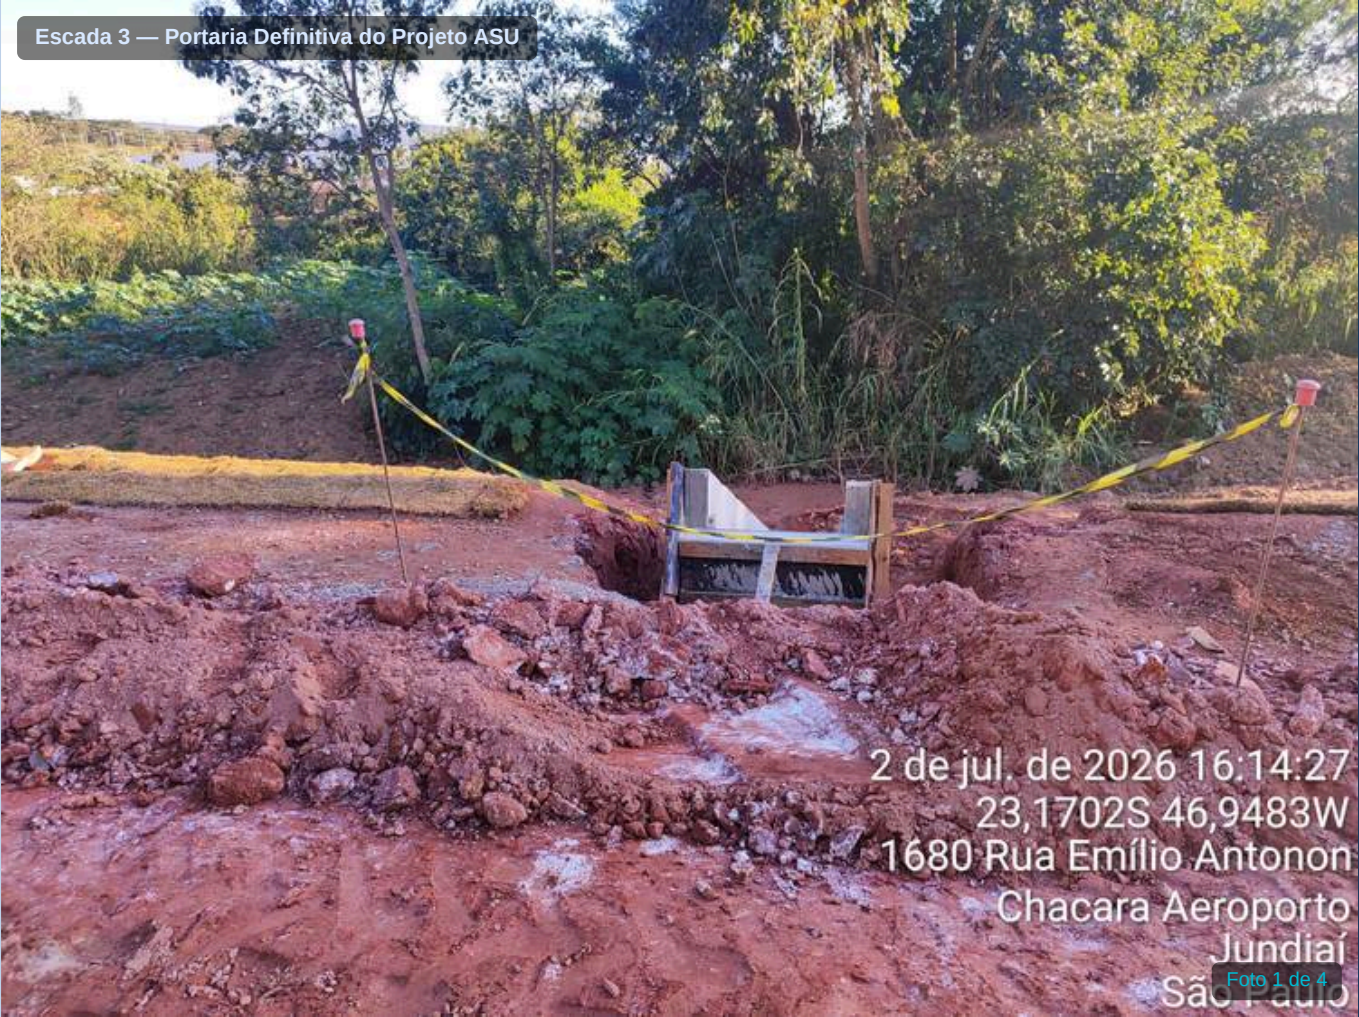
Escada 3 — Portaria Definitiva do Projeto ASU

| # | DISCIPLINA | ATIVIDADE / DESCRIÇÃO | PESO | STATUS | CONCLUSÃO |
|---|---|---|---|---|---|
| 1 | ● Macrodrenagem | Desforma da Escada 3 | 1 | Pendente | 0.0% |

| # | DISCIPLINA | ATIVIDADE / DESCRIÇÃO | PESO | STATUS | CONCLUSÃO |
|---|---|---|---|---|---|
| 2 | ● Macrodrenagem | Reaterro com compactação das faces laterais da Escada 3 | 1 | Pendente | — |
| 3 | ● Macrodrenagem | Nivelamento com aterro na parte frontal da escada em relação à rua | 1 | Pendente | — |
| 4 | ● Macrodrenagem | Aplicação de argamassa superficial de regularização da Escada 3 | 1 | Pendente | — |
| 5 | ● Plantio de Grama | Recomposição de grama nas áreas adjacentes à Escada 3 | 1 | Pendente | — |
| 6 | ● Geral / 5S | Limpeza geral e remoção de entulho e resíduos de concretagem | 1 | Pendente | — |

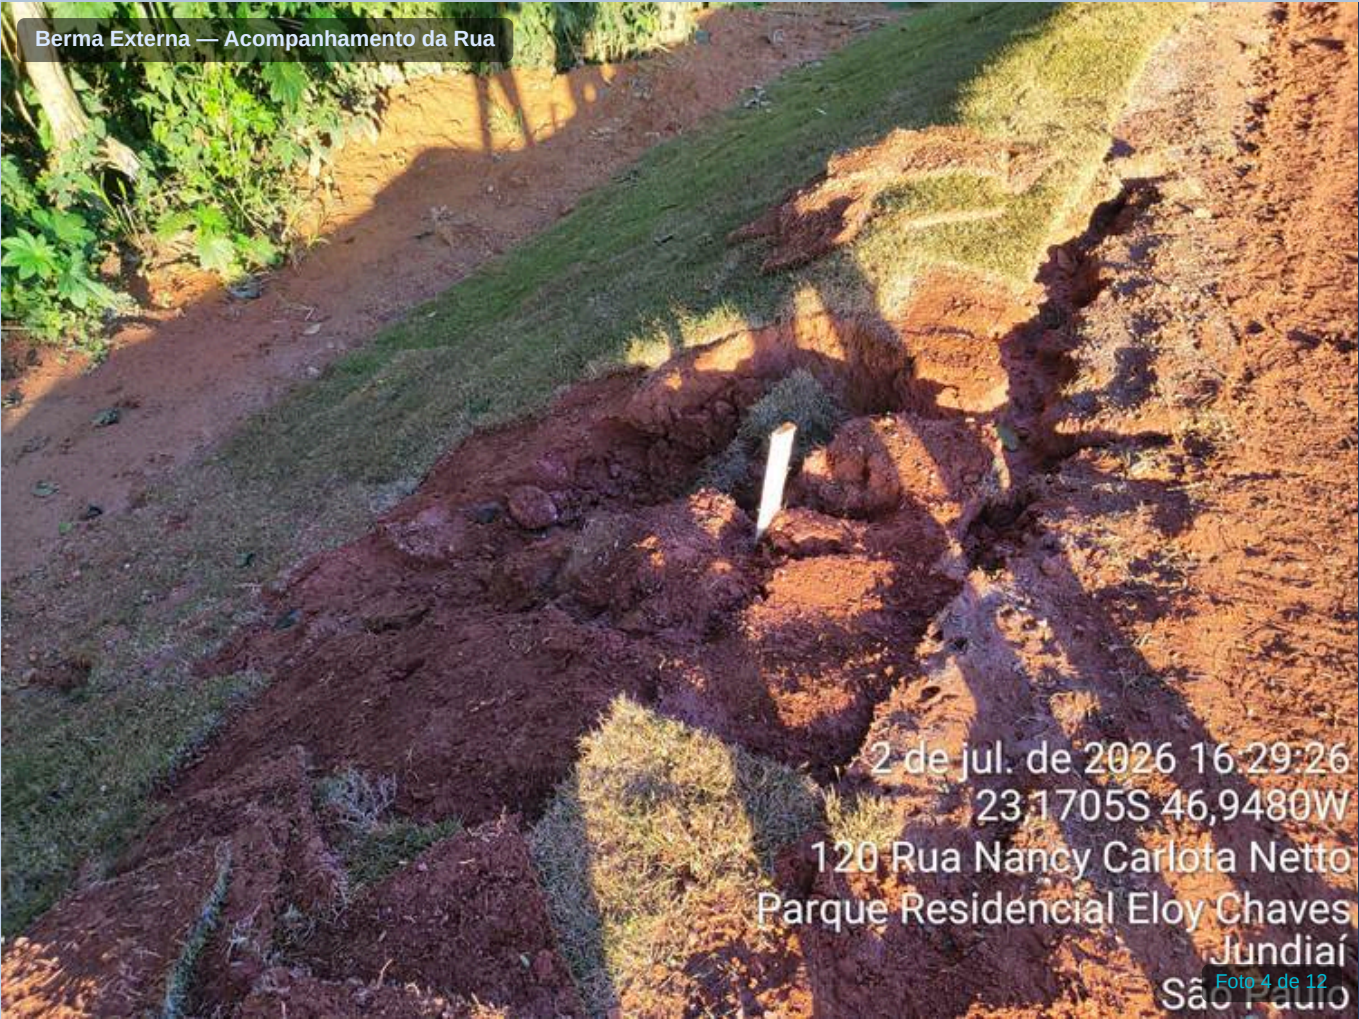
| # | DISCIPLINA | ATIVIDADE / DESCRIÇÃO | PESO | STATUS | CONCLUSÃO |
|---|---|---|---|---|---|
| 1 | ● Macrodrenagem | Reaterro na face lateral da canaleta de 50cm | 1 | Pendente | 18.2% |

| # | DISCIPLINA | ATIVIDADE / DESCRIÇÃO | PESO | STATUS | CONCLUSÃO |
|---|---|---|---|---|---|
| 2 | ● Macrodrenagem | Recompactação do solo nas laterais da canaleta | 1 | Pendente | — |
| 3 | ● Macrodrenagem | Limpeza interna da canaleta (remoção de sedimento acumulado) | 1 | Pendente | — |
| 4 | ● Macrodrenagem | Aplicação de argamassa de regularização (traço 1:3) nas juntas | 1 | Pendente | — |
| 5 | ● Macrodrenagem | Acerto no nivelamento da crista da Berma | 1 | Pendente | — |
| 8 | ● Macrodrenagem | Compactação do solo nos pontos recompostos | 1 | Pendente | — |
| 9 | ● Macrodrenagem | Replanteio de grama na Berma e berma externa | 1 | Pendente | — |
| 10 | ● Macrodrenagem | Remoção do excedente de terra da berma | 1 | Pendente | — |
