P-DE-E-179-CIV18-000-003 — AIR SEPARATION UNIT MASTER PLAN | Terraplanagem — Planta | OTZ PGE | Aprov.: RNW | 19/08/25

Ref: CLM-216

Levantamento: 02/07/2026

REV3 — 09/07/2026

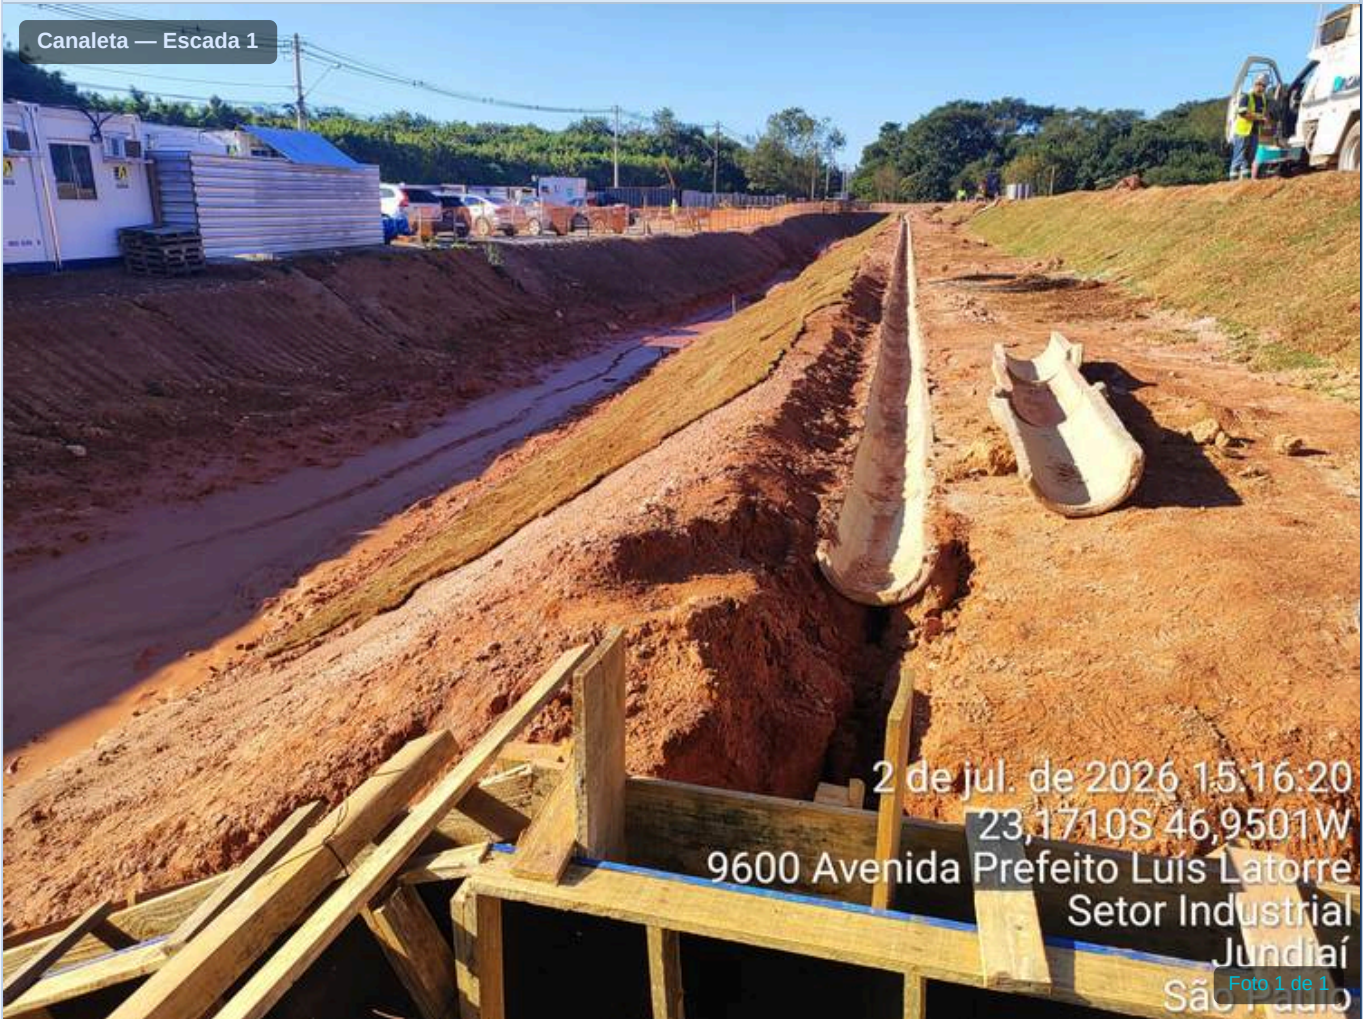
| # | DISCIPLINA | ATIVIDADE / DESCRIÇÃO | PESO | STATUS | CONCLUSÃO |
|---|---|---|---|---|---|
| 4 | ● Geral / 5S | Limpeza geral e reorganização da área | 2 | Pendente | — |

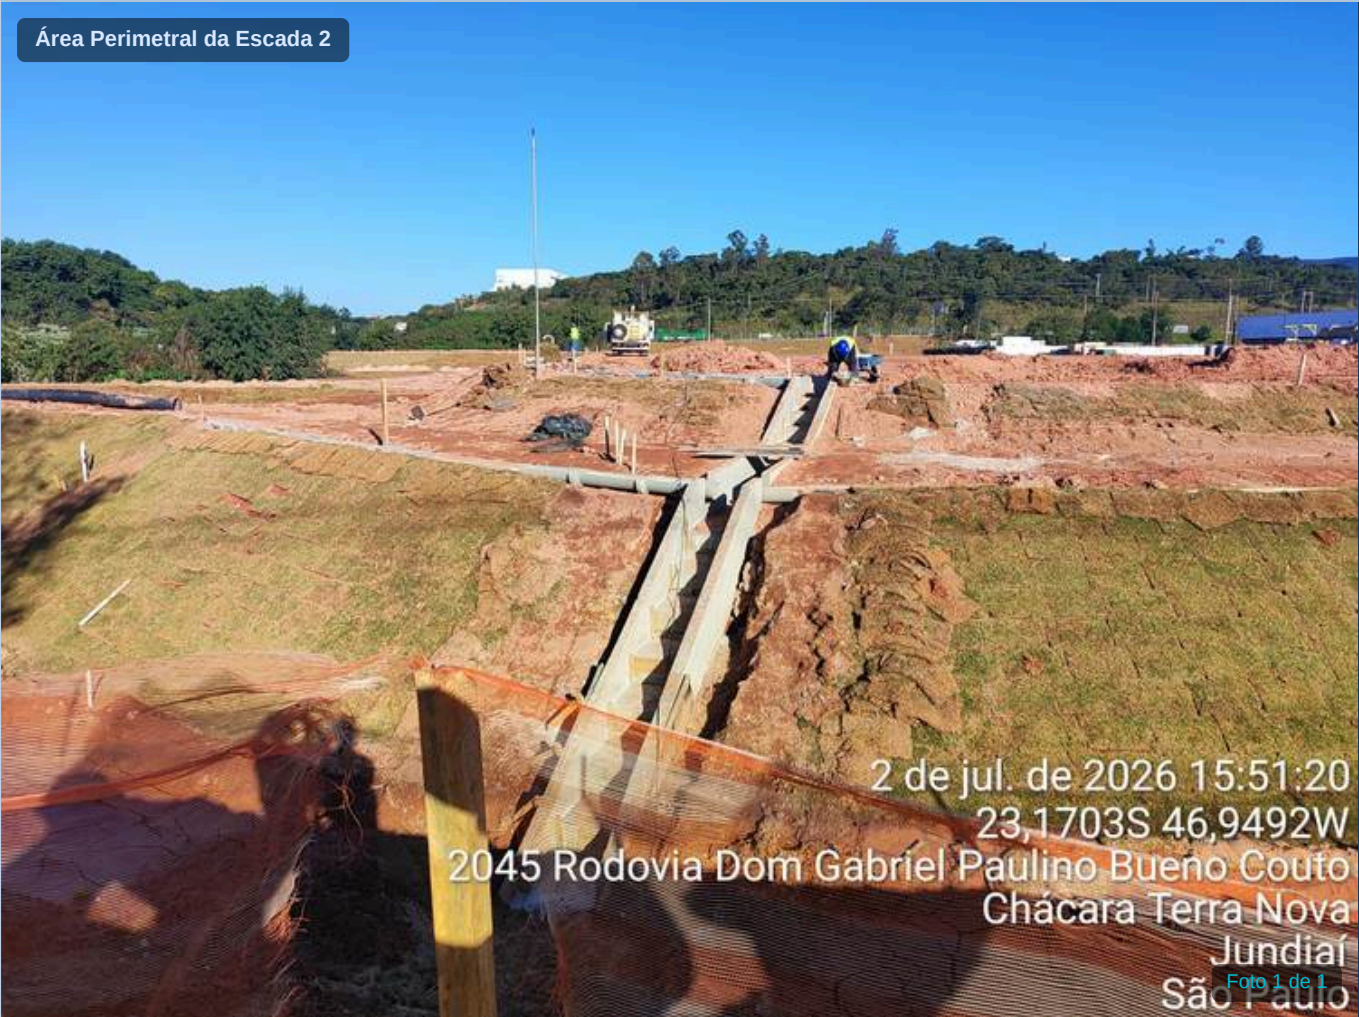
Área Perimetral da Escada 2

| # | DISCIPLINA | ATIVIDADE / DESCRIÇÃO | PESO | STATUS | CONCLUSÃO |
|---|---|---|---|---|---|
| 3 | ● Terraplanagem | Recomposição do talude / recompactação do solo em relação ao platô | 5 | Pendente | — |
| 4 | ● Macrodrenagem | Nivelamento do platô — canaleta: aterro, compactação e cimentação (traço 1:3) | 5 | Pendente | — |
| 7 | ● Geral / 5S | Remoção do excedente de terra do platô | 4 | Pendente | — |
| 9 | ● Geral / 5S | Limpeza geral e reorganização da área | 2 | Pendente | — |

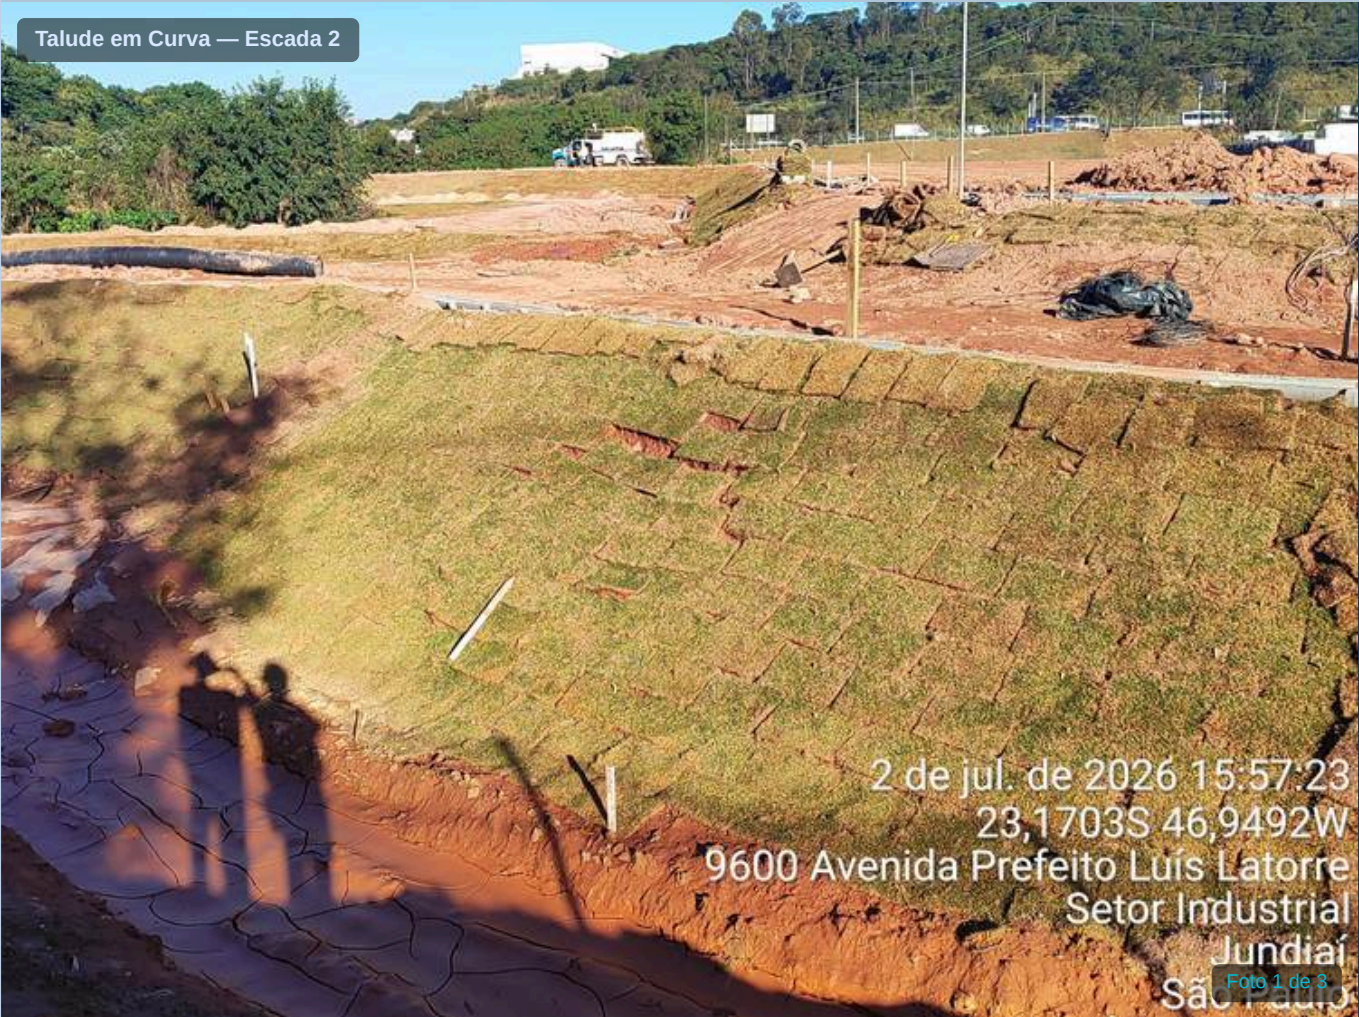
Talude em Curva — Escada 2

| # | DISCIPLINA | ATIVIDADE / DESCRIÇÃO | PESO | STATUS | CONCLUSÃO |
|---|---|---|---|---|---|
| 1 | ● Plantio de Grama | Remoção das placas de grama deslocadas do talude | 3 | Pendente | 0.0% |

| # | DISCIPLINA | ATIVIDADE / DESCRIÇÃO | PESO | STATUS | CONCLUSÃO |
|---|---|---|---|---|---|
| 2 | ● Terraplanagem | Recomposição do solo e recompactação do talude | 3 | Pendente | — |
| 3 | ● Plantio de Grama | Replantio de grama em todo o talude em curva | 3 | Pendente | — |
| 4 | ● Geral / 5S | Limpeza geral e reorganização da área | 2 | Pendente | — |

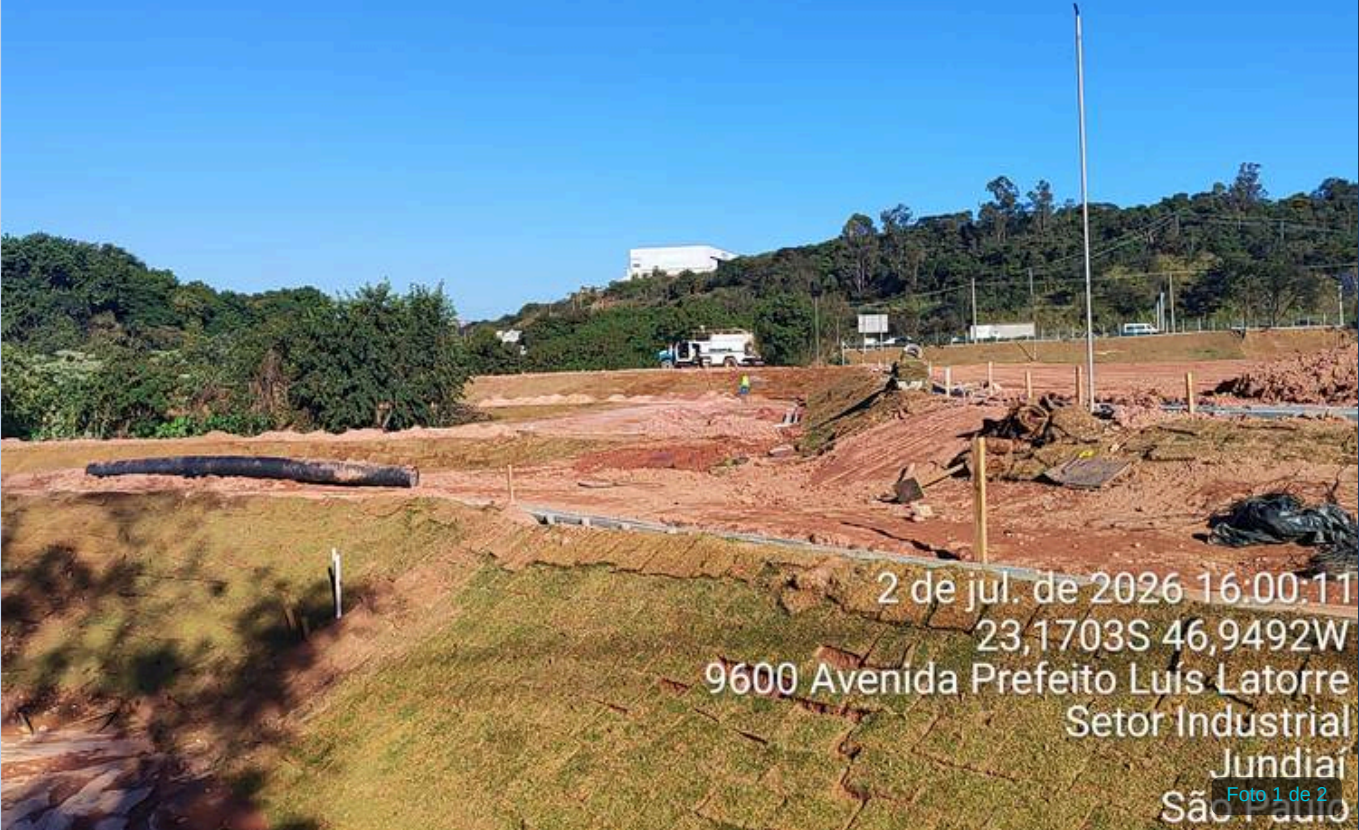
Superfície da Berma — Cota 691

| # | DISCIPLINA | ATIVIDADE / DESCRIÇÃO | PESO | STATUS | CONCLUSÃO |
|---|---|---|---|---|---|
| 1 | ● Macrodrenagem | Remoção de todo o solo excedente das atividades de macrodrenagem da Berma | 5 | Pendente | 33.3% |

| # | DISCIPLINA | ATIVIDADE / DESCRIÇÃO | PESO | STATUS | CONCLUSÃO |
|---|---|---|---|---|---|
| 3 | ● Geral / 5S | Organização e limpeza geral da área da Berma (cota 691) | 2 | Pendente | — |

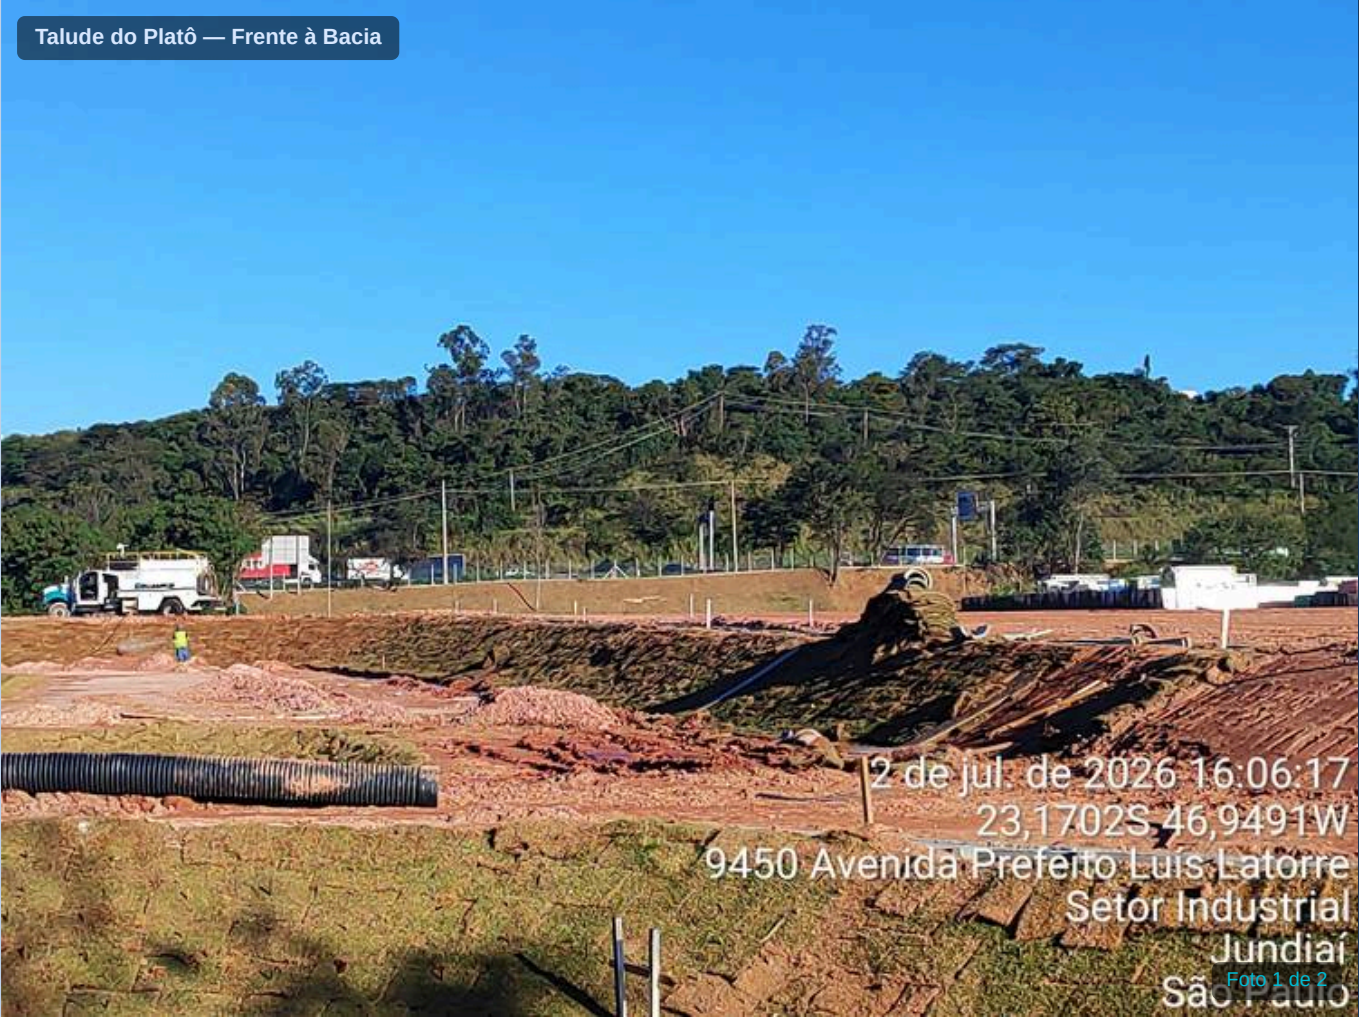
Talude do Platô — Frente à Bacia

| # | DISCIPLINA | ATIVIDADE / DESCRIÇÃO | PESO | STATUS | CONCLUSÃO |
|---|---|---|---|---|---|
| 4 | ● Geral / 5S | Remoção de grama excedente e limpeza geral da área | 2 | Pendente | — |

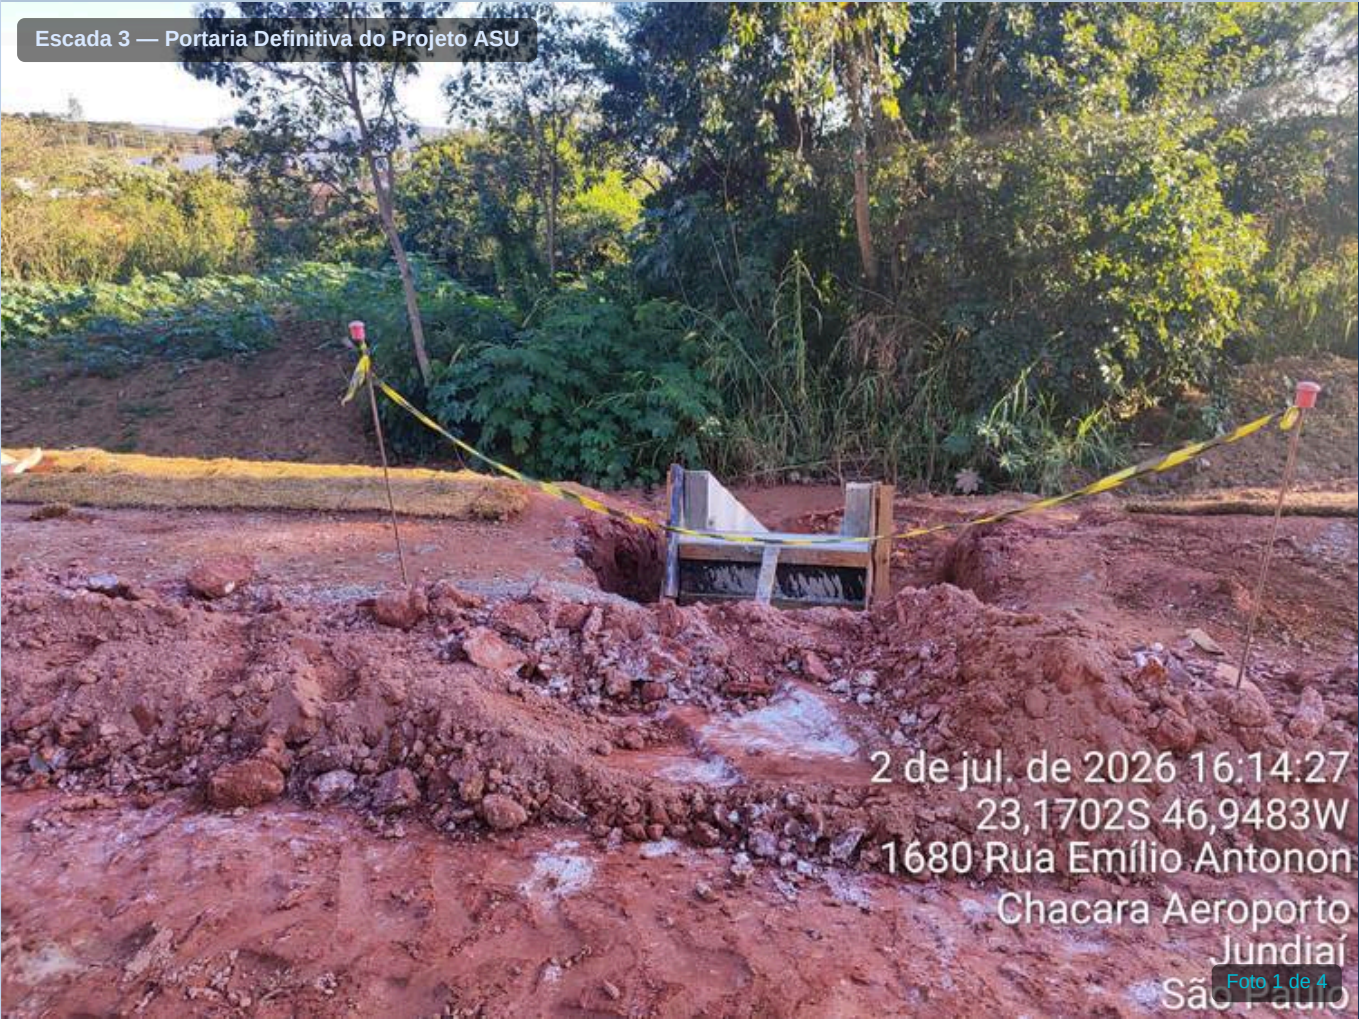
Escada 3 — Portaria Definitiva do Projeto ASU

| # | DISCIPLINA | ATIVIDADE / DESCRIÇÃO | PESO | STATUS | CONCLUSÃO |
|---|---|---|---|---|---|
| 4 | ● Macrodrenagem | Aplicação de argamassa superficial de regularização da Escada 3 | 4 | Pendente | — |
| 6 | ● Geral / 5S | Limpeza geral e remoção de entulho e resíduos de concretagem | 2 | Pendente | — |

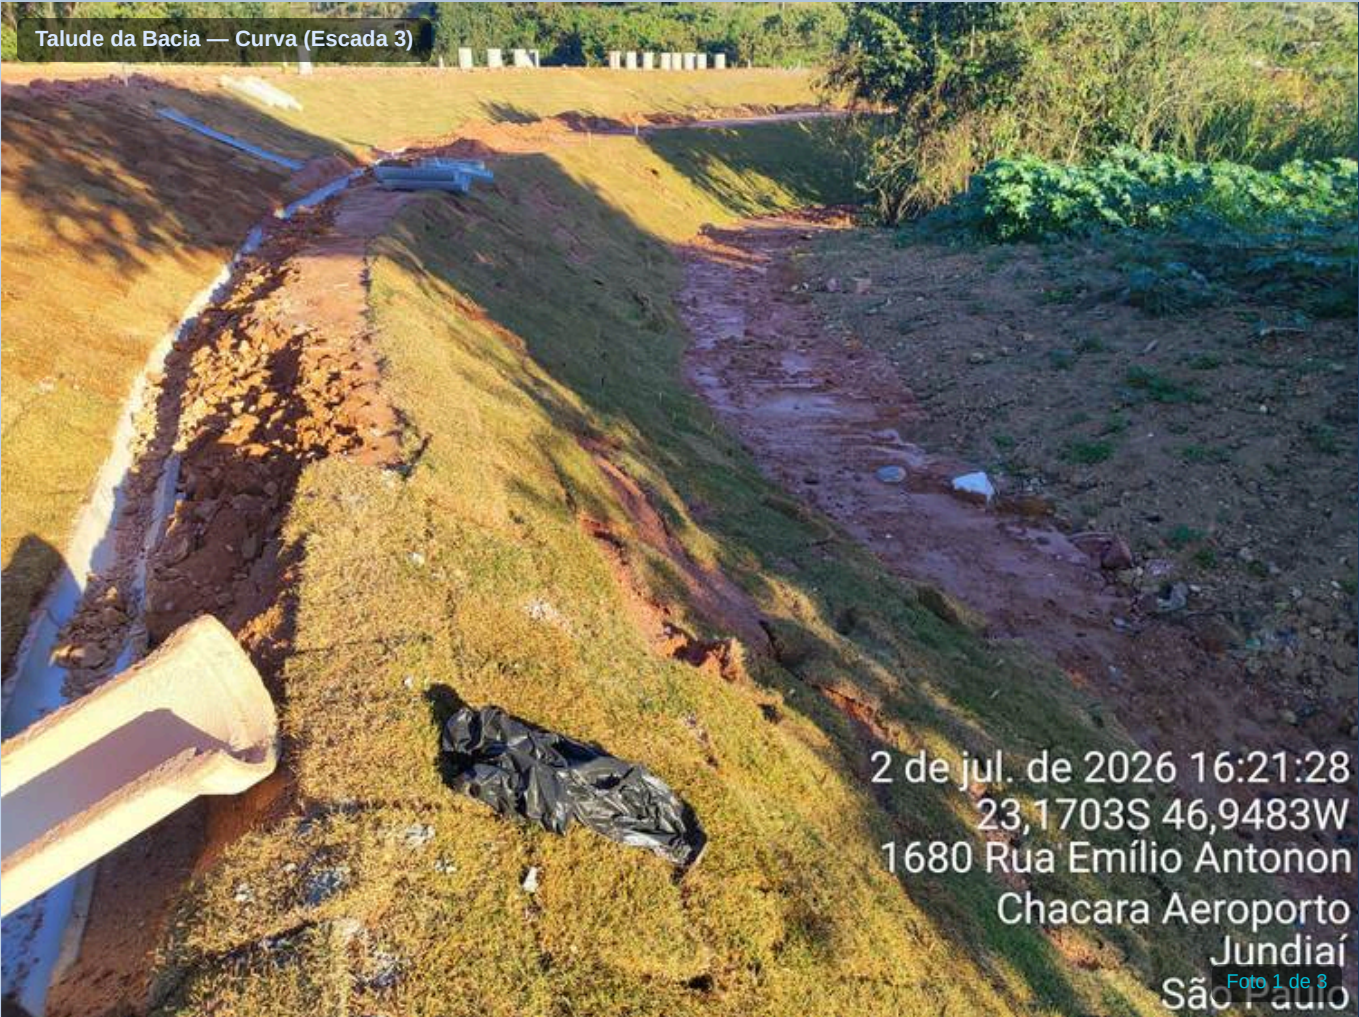
| # | DISCIPLINA | ATIVIDADE / DESCRIÇÃO | PESO | STATUS | CONCLUSÃO |
|---|---|---|---|---|---|
| 1 | ● Plantio de Grama | Remoção das gramas mal instaladas e deslocadas do talude | 3 | Pendente | 0.0% |

| # | DISCIPLINA | ATIVIDADE / DESCRIÇÃO | PESO | STATUS | CONCLUSÃO |
|---|---|---|---|---|---|
| 2 | ● Terraplanagem | Nivelamento e compactação do solo do talude | 4 | Pendente | — |
| 3 | ● Plantio de Grama | Replanteio de grama em todo o talude da curva da bacia | 3 | Pendente | — |
| 4 | ● Geral / 5S | Remoção de lona e resíduos do talude; limpeza geral da área | 2 | Pendente | — |

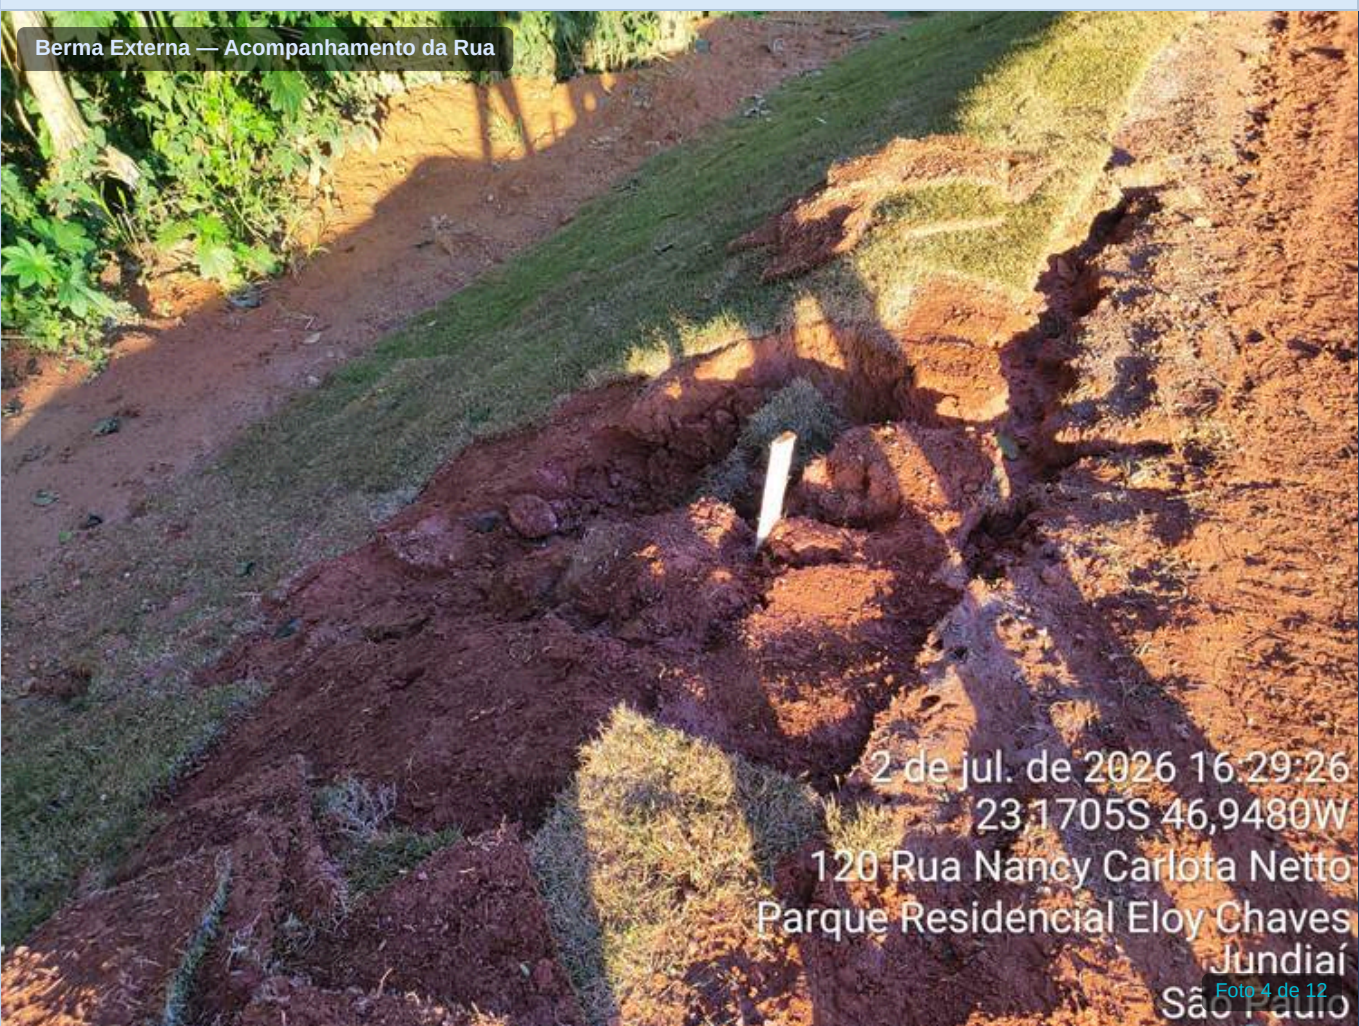
| # | DISCIPLINA | ATIVIDADE / DESCRIÇÃO | PESO | STATUS | CONCLUSÃO |
|---|---|---|---|---|---|
| 1 | ● Macrodrenagem | Reaterro na face lateral da canaleta de 50cm | 5 | Pendente | 18.2% |

| # | DISCIPLINA | ATIVIDADE / DESCRIÇÃO | PESO | STATUS | CONCLUSÃO |
|---|---|---|---|---|---|
| 2 | ● Macrodrenagem | Recompactação do solo nas laterais da canaleta | 5 | Pendente | — |
| 3 | ● Macrodrenagem | Limpeza interna da canaleta (remoção de sedimento acumulado) | 3 | Pendente | — |
| 4 | ● Macrodrenagem | Aplicação de argamassa de regularização (traço 1:3) nas juntas | 5 | Pendente | — |
| 5 | ● Macrodrenagem | Acerto no nivelamento da crista da Berma | 5 | Pendente | — |
| 6 | ● Macrodrenagem | Remoção da grama sobre pontos de subsidência e buracos na Berma | 3 | Pendente | — |
