## **GRUPO DE ESTUDO DE GERAÇÃO HIDRÁULICA - GGH**

### **MONITORAMENTO DE EQUIPAMENTOS DE MOVIMENTAÇÃO DAS COMPORTAS DE VERTEDOURO DE USINA HIDRELÉTRICA**

**DAVI CARVALHO MOREIRA(1); JOSELIO SENA BUARQUE(2); BRUNO REIS CARDOSO(2); CAIO CARVALHO MOREIRA(3); HELOISA CUNHA FURTADO**  
**CENTRAIS ELÉTRICAS DO NORTE DO BRASIL S/A(1); CENTRO DE PESQUISAS DE ENERGIA ELÉTRICA CEPEL(2); UNIVERSIDADE FEDERAL DO PARÁ(3)**

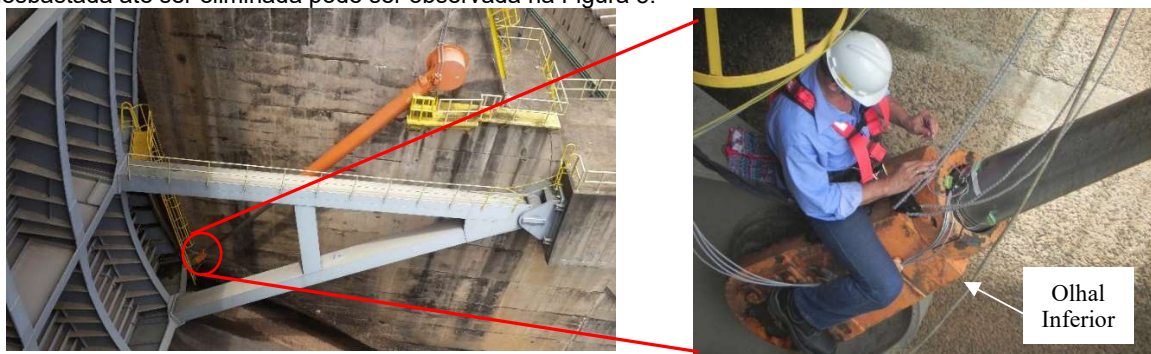
Figura 3 – (a) Mecanismo de movimentação da comporta; (b) Detalhe da instalação de extensômetros na haste.

As trincas e fraturas ocorrem na seção da haste alojada no interior do olhal inferior, onde existem corrosão e acúmulo de água com presença de cloreto (7 ml/L), sódio (5 ml/L), magnésio (3 mg/L) e  $\text{pH} < 6,3$ . O olhal inferior pode ser melhor observado na Figura 3, onde houve instalação de extensômetros, no local da haste mais próximo e acessível ao local que ocorre as trincas e fraturas, para medição dos esforços mecânicos. As fraturas se iniciam com trincas localizadas na transição entre seções de diferentes diâmetros, como mostrado na Figura 4. Uma haste com trinca desbastada até ser eliminada pode ser observada na Figura 5.
