**DOCUMENTO DE AUDITORÍA CDIO**  
**Informe de Avance Técnico - PMV**

**Proyecto:**  
Ascensor facultad de ingeniería / Prototipo

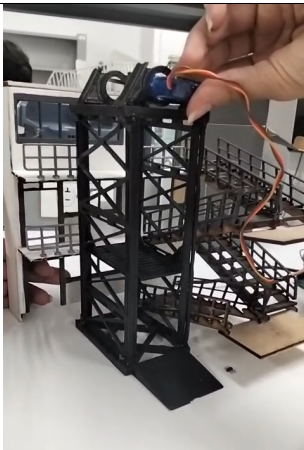
| ID | Requisito Original (Promesa) | Estado | Observaciones / Desviaciones |
|---|---|---|---|
| REQ-05 | El sistema debe garantizar estabilidad mecánica en el ascenso. | Fallido | Se observaron fallas intermitentes por deslizamiento y mal enrollamiento del hilo. |

El mayor cuello de botella del proyecto se presentó en la integración mecánica del sistema de elevación, especialmente en el mecanismo de transmisión por hilo. Aunque el prototipo logró soportar la carga de prueba y ejecutar el ascenso, se observaron fallas intermitentes en el agarre y enrollamiento del hilo, lo que retrasó la consolidación de pruebas estables bajo carga máxima.

| ID Prueba | Módulo / Subsis-tema | Parámetro Evaluado | Resultado | Causa Raíz (Si apli-ca) / Dato Registra-do |
|---|---|---|---|---|
| PRB-04 | Sistema de tracción (Poleas y cuerdas) | Alineación y fricción | Falla | Cabina alineada con centro de gravedad. El cable no logra enrollarse con éxito alrededor de la polea. <b>(Ver anexo A.1)</b> |

| ID Prueba | Descripción | Evidencia |
|---|---|---|
| PRB-04 | Sistema de traccion | |

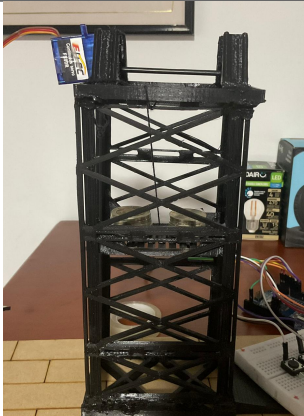
| ID Prueba | Módulo / Subsis-tema | Parámetro Evaluado | Resultado | Causa Raíz (Si apli-ca) / Dato Registra-do |
|---|---|---|---|---|
| PRB-05 | Pruebas de carga progresiva | Torque | Éxito | 10 ciclos con 200g. L298N: 45°C, Motor: 52°C. <b>(Ver anexo A.5)</b> |

| ID Prueba | Descripción | Evidencia |
|---|---|---|
| PRB-05 | Pruebas de carga progresiva | |

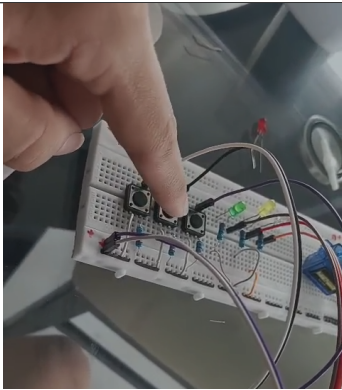
| ID Prueba | Módulo / Subsis-tema | Parámetro Evaluado | Resultado | Causa Raíz (Si apli-ca) / Dato Registra-do |
|---|---|---|---|---|
| PRB-06 | Depuración de errores (Debouncing) | Tasa de éxito en llamados | Éxito | 100 % éxito en 20 llamados consecutivos. <b>(Ver anexo A.1)</b> |

| ID Prueba | Descripción | Evidencia |
|---|---|---|
| PRB-06 | Tasa de éxito en llamados | |
