**DOCUMENTO DE AUDITORÍA CDIO**  
**Informe Final - Fase de Operación**

**Proyecto:**  
Ascensor facultad de ingeniería / Prototipo

**Corte de Auditoría:** Semana 12 - Fase Operación  
**Fecha de Entrega:** 27 de mayo de 2026

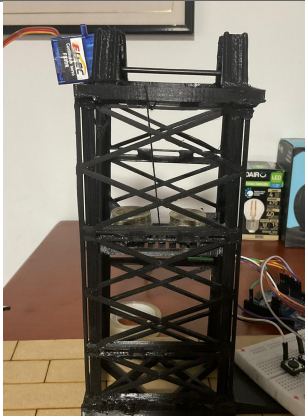
| ID Prueba | Descripción | Evidencia |
|---|---|---|
| PRB-05 | Pruebas de carga progresiva | |

| ID Prueba | Módulo / Subsis-tema | Parámetro Evaluado | Resultado | Causa Raíz (Si aplica) / Dato Registrado |
|---|---|---|---|---|
| PRB-05 | Pruebas de carga progresiva | Torque | Éxito | 10 ciclos con 200g. L298N: 45°C, Motor: 52°C. <b>(Ver anexo A.5)</b> |

| ID | Parámetro evaluado | Resultado | Dato registrado / Acción correctiva |
|---|---|---|---|
| PRB-05 | Capacidad de carga (torque) | Éxito | Con carga de 100g el servo eleva sin pérdida de paso (medición de corriente 280mA). |
