Carpeta de Campo

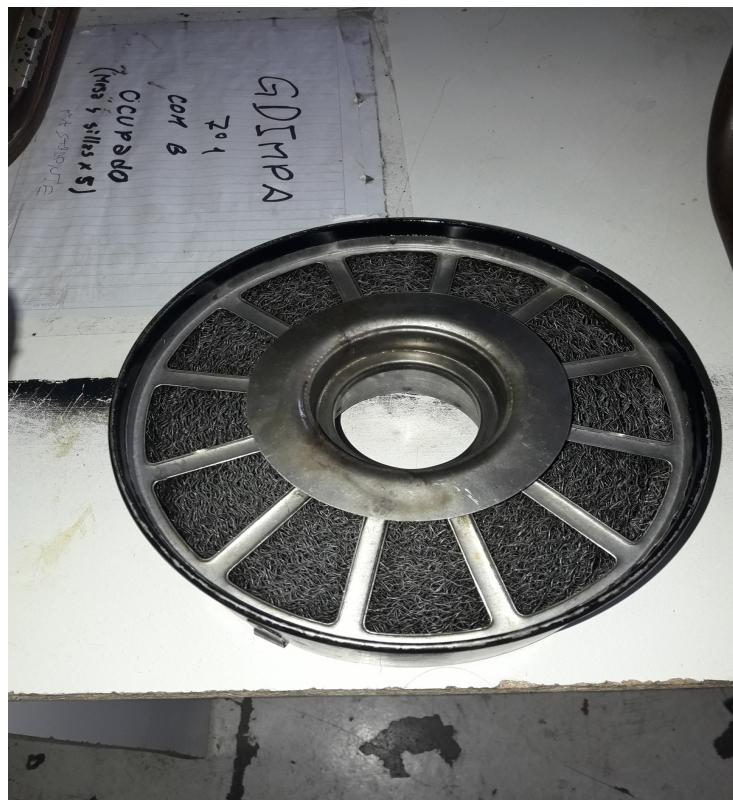
8/4 - 12/4

Un chequeo al filtro de aire y su estado actual luego de varios años fuera de uso.

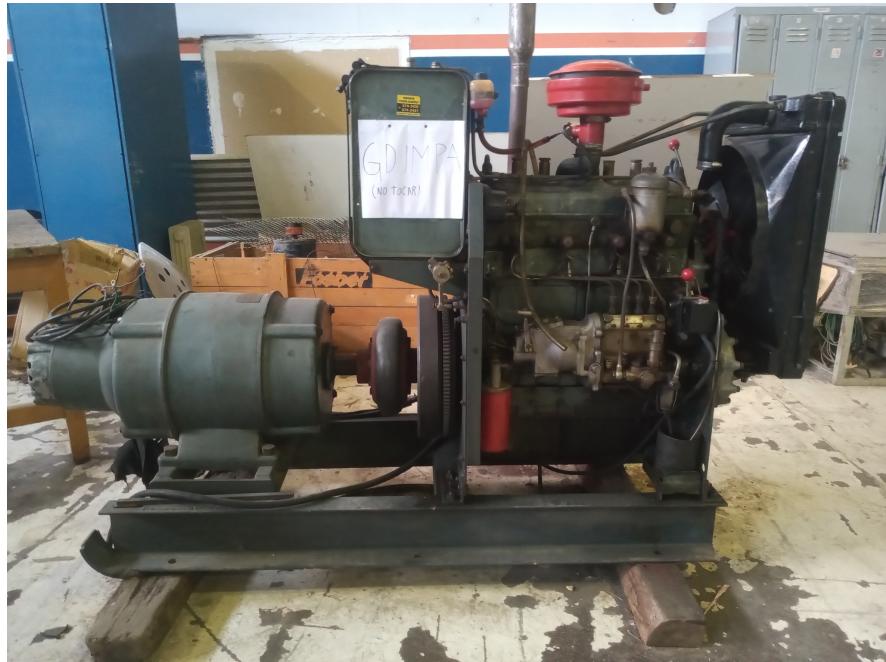
17/4 - 21/4

Comprobamos el estado del radiador (aspecto general del generador diesel).

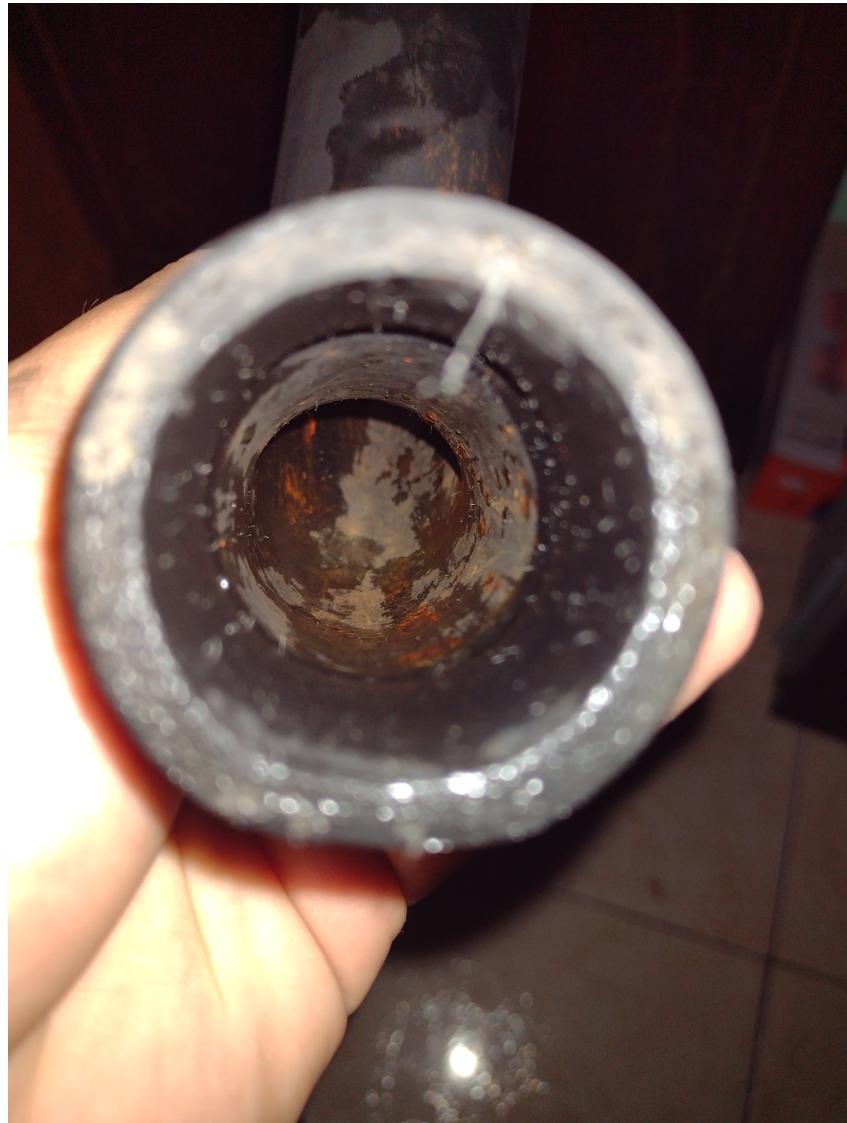
24/4 - 28/4

Retomamos la limpieza general (radiador) tanto como el grupo electrógeno. Llegamos a la conclusión que el generador se encontraba en un estado deplorable (lleno de óxido) y se decidió desmantelar para su purificación.

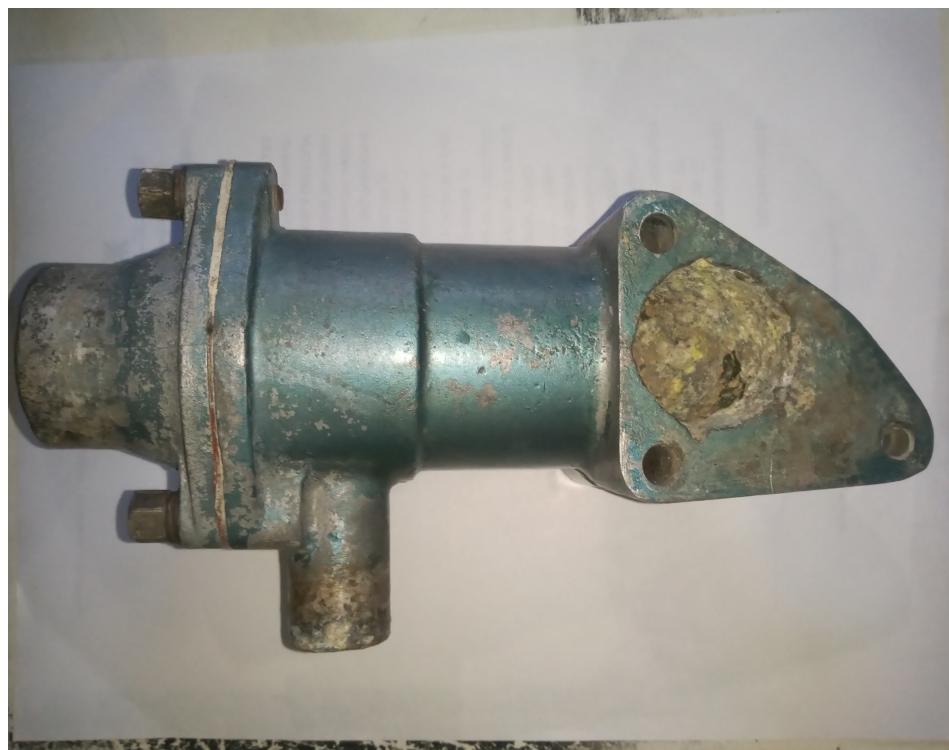
Limpieza profunda de los tubos, y posteriormente una rectificación en las piezas oxidadas. Lamentablemente se extraviaron unas cuantas juntas, conseguimos sellador para las juntas de goma y se repusieron los elementos perdidos ya mencionados.

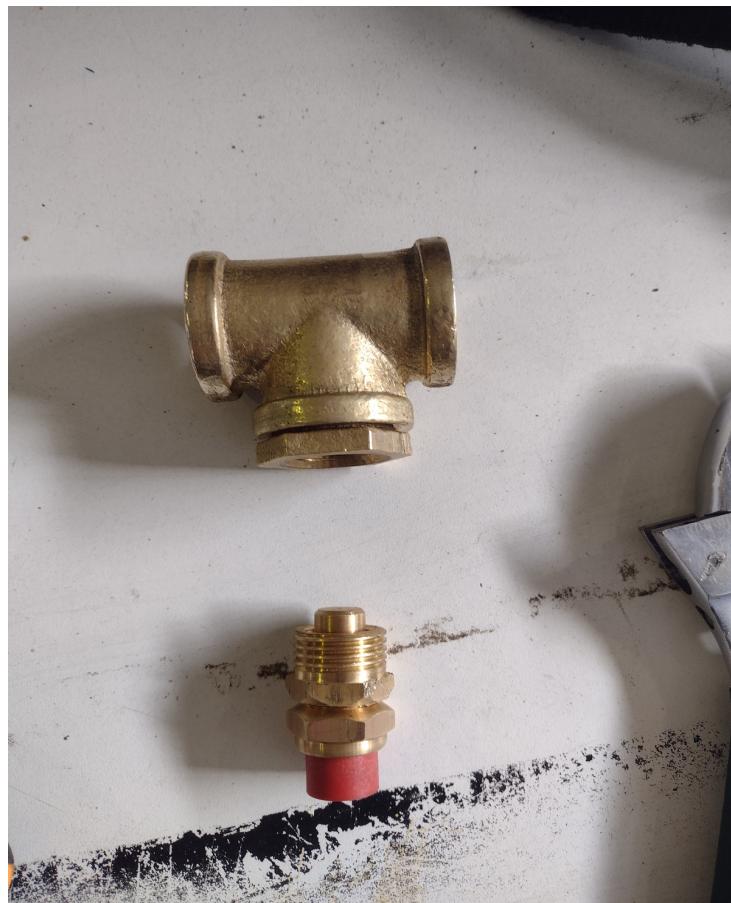
Repuesto y colocación del bulbo de temp.

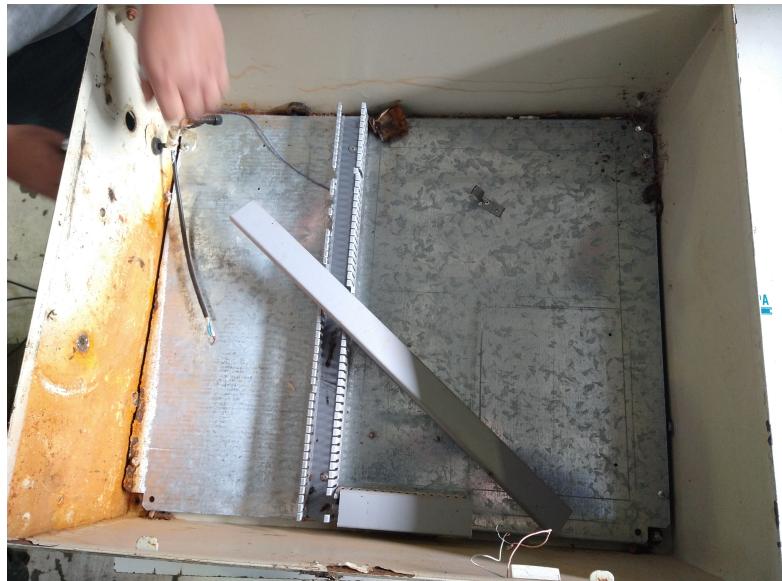
Conseguimos un gabinete para el circuito y armado del PLC.

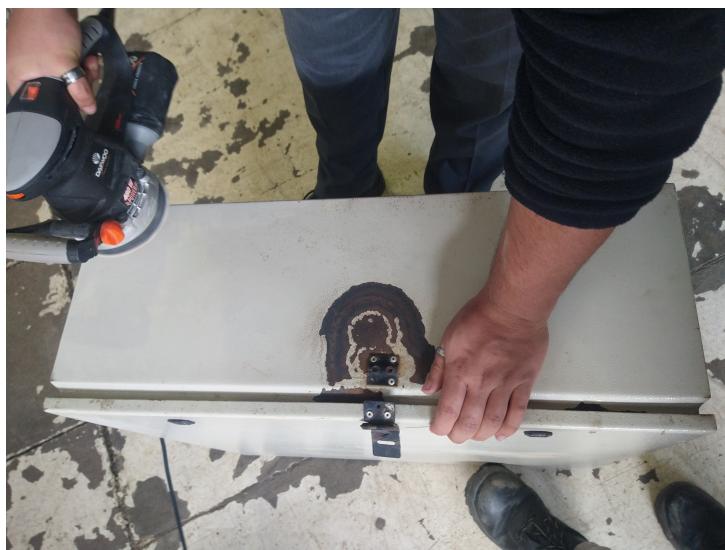
Se le hizo una limpieza superficial.

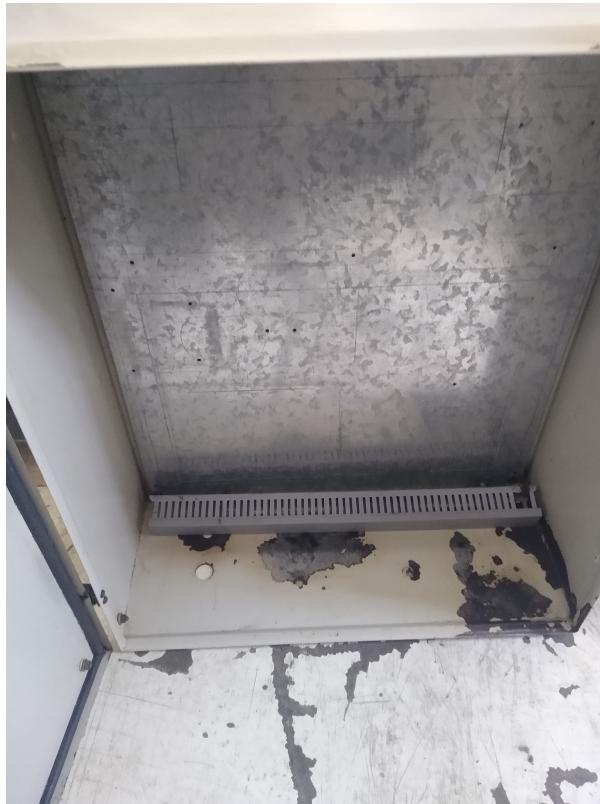
Se limpio el tablero electrico por completo.

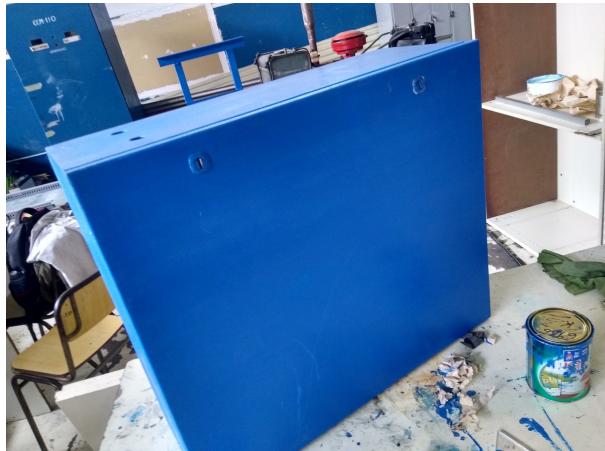
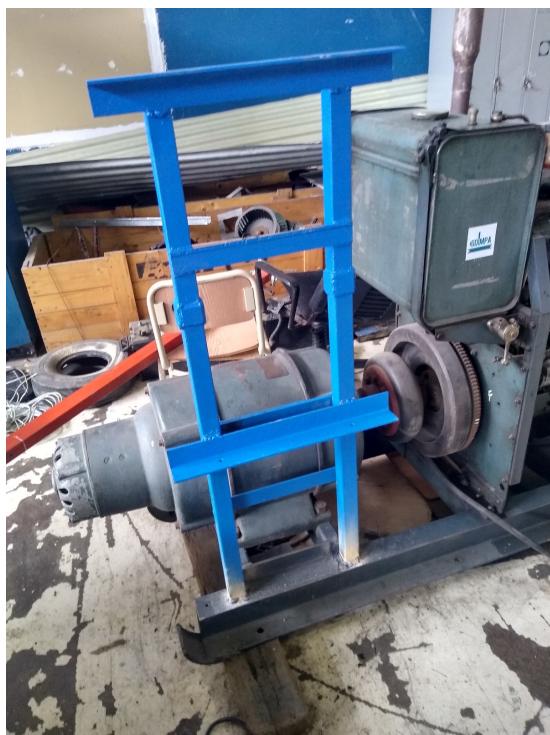
Se termino de pintar el tablero electrico y se termino de realizar y pintar el soporte del tablero electrico

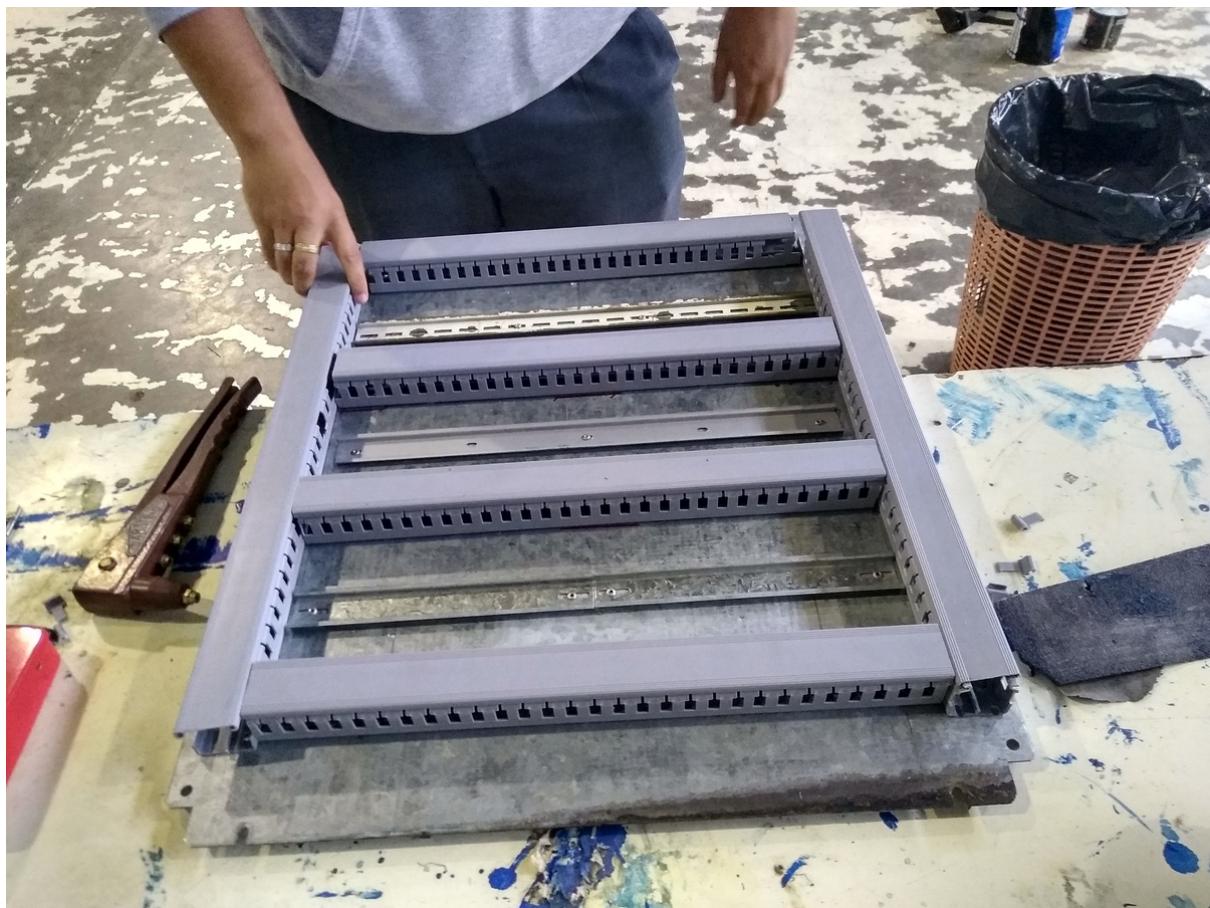
Y además se termino el armado del tablero electrico

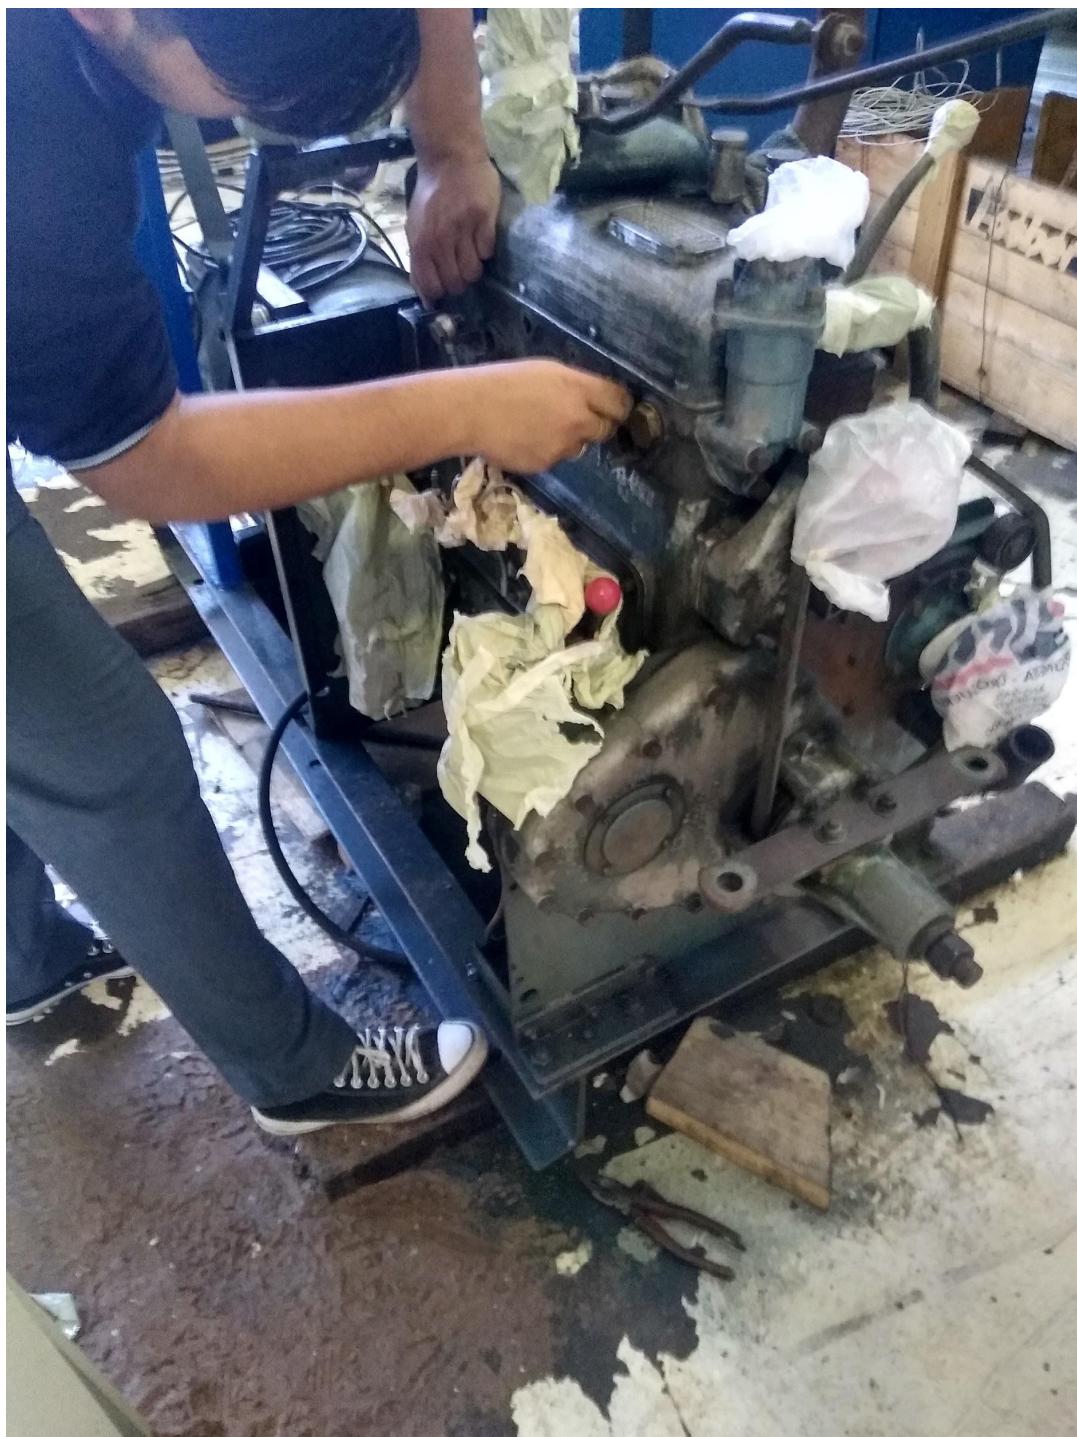
Prueba de los sensores y circuito de los tableros. Aparte armado de placa del circuito, compra de pintura, limpieza y pintamos el generador y prueba de
