Desarme dia 13/09/24

En este dia volvimos a colocar los instrumentos ya calibrados con las carcasa pintadas

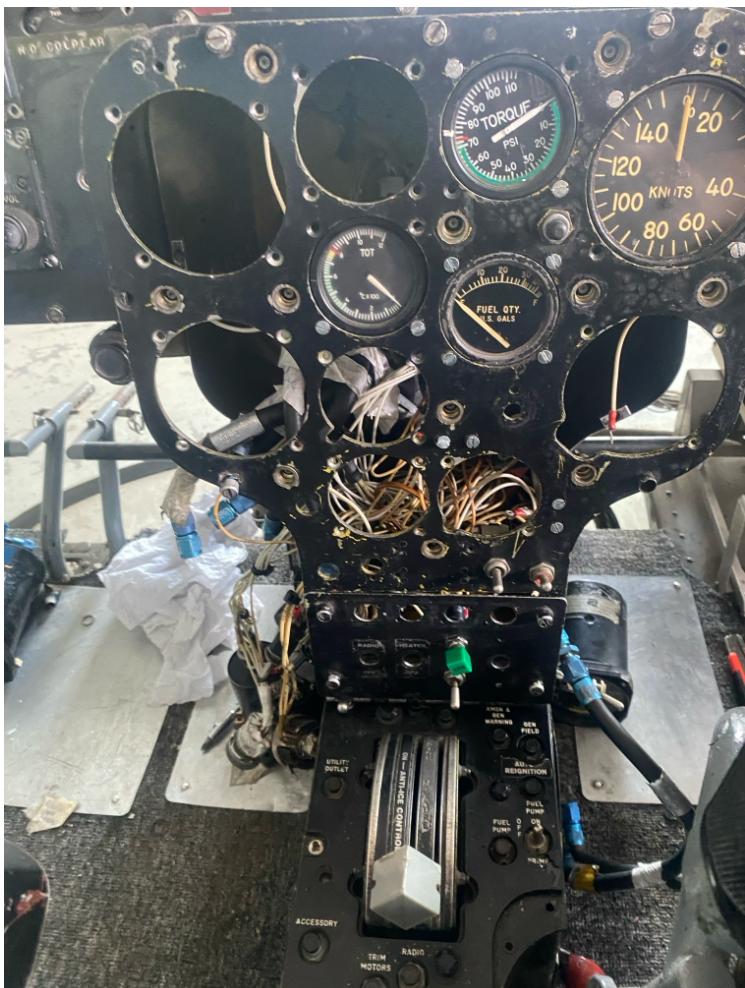
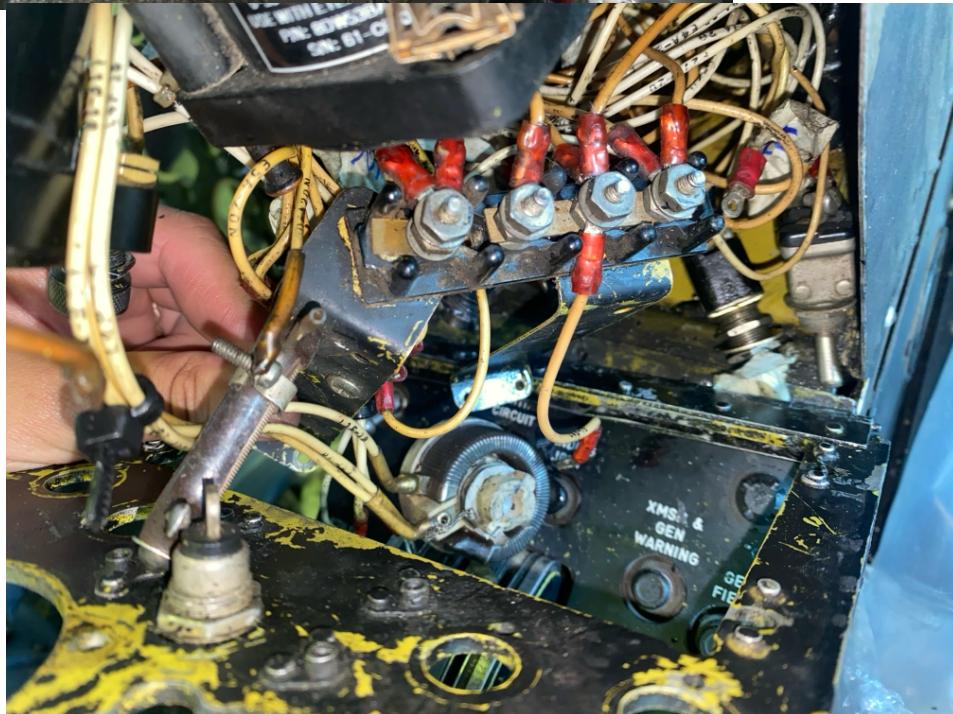
Desarmamos la cabina nuevamente ya que nos olvidamos los conectores y pulsadores , conectar todo el sistema de luces de todo en panel de control.

tuvimos varios problemas con el cableado donde tuvimos que sacar instrumentos para poder trabajar ordenadamente

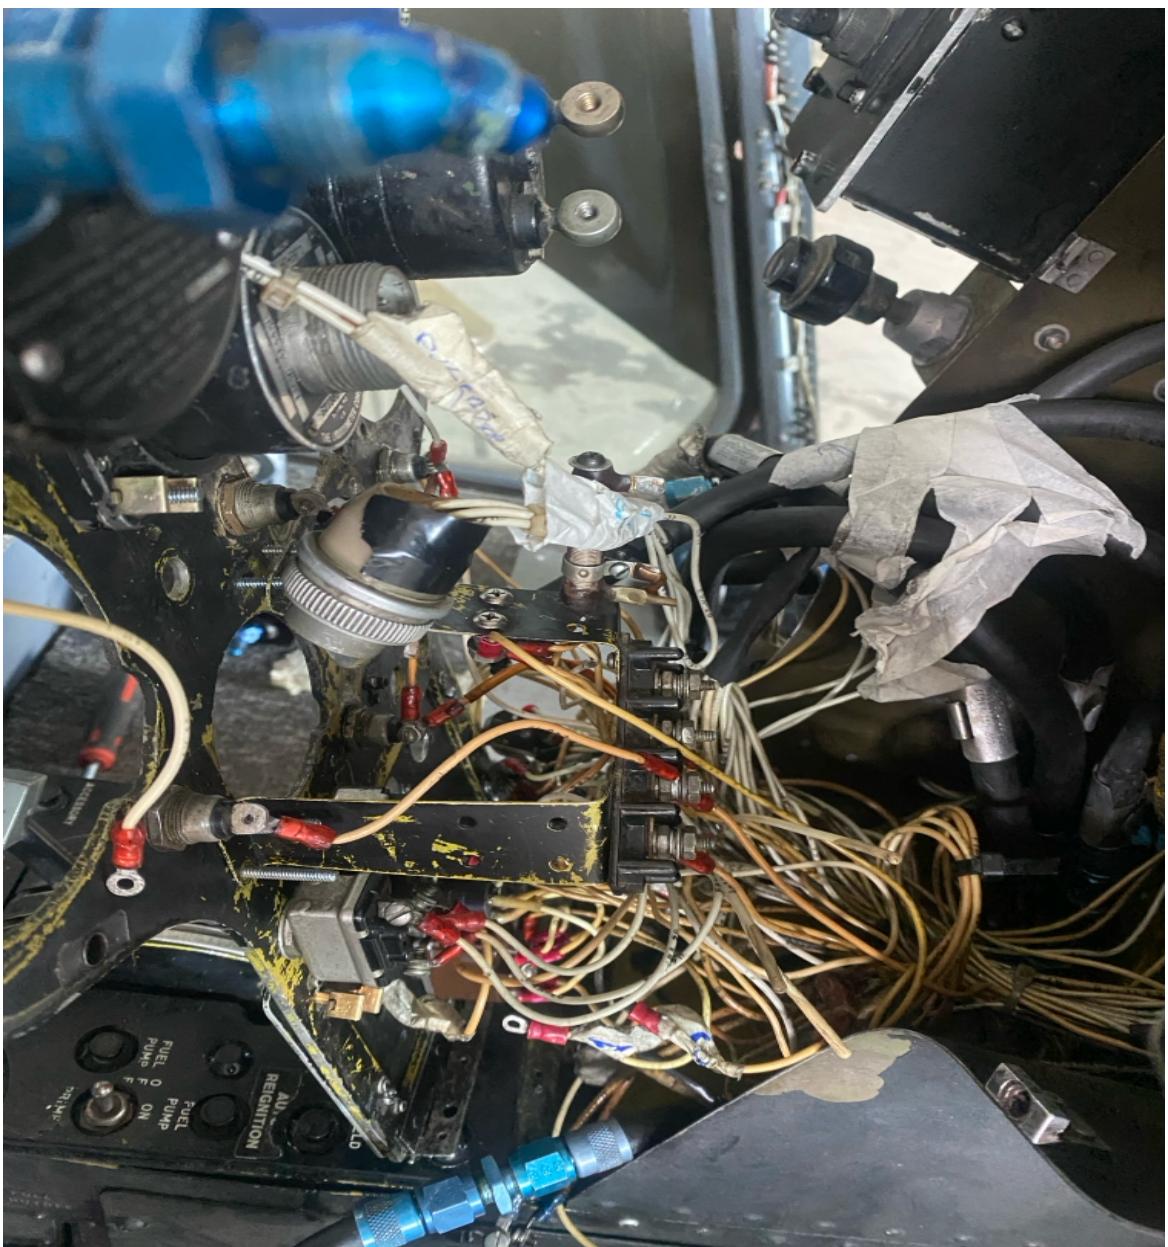
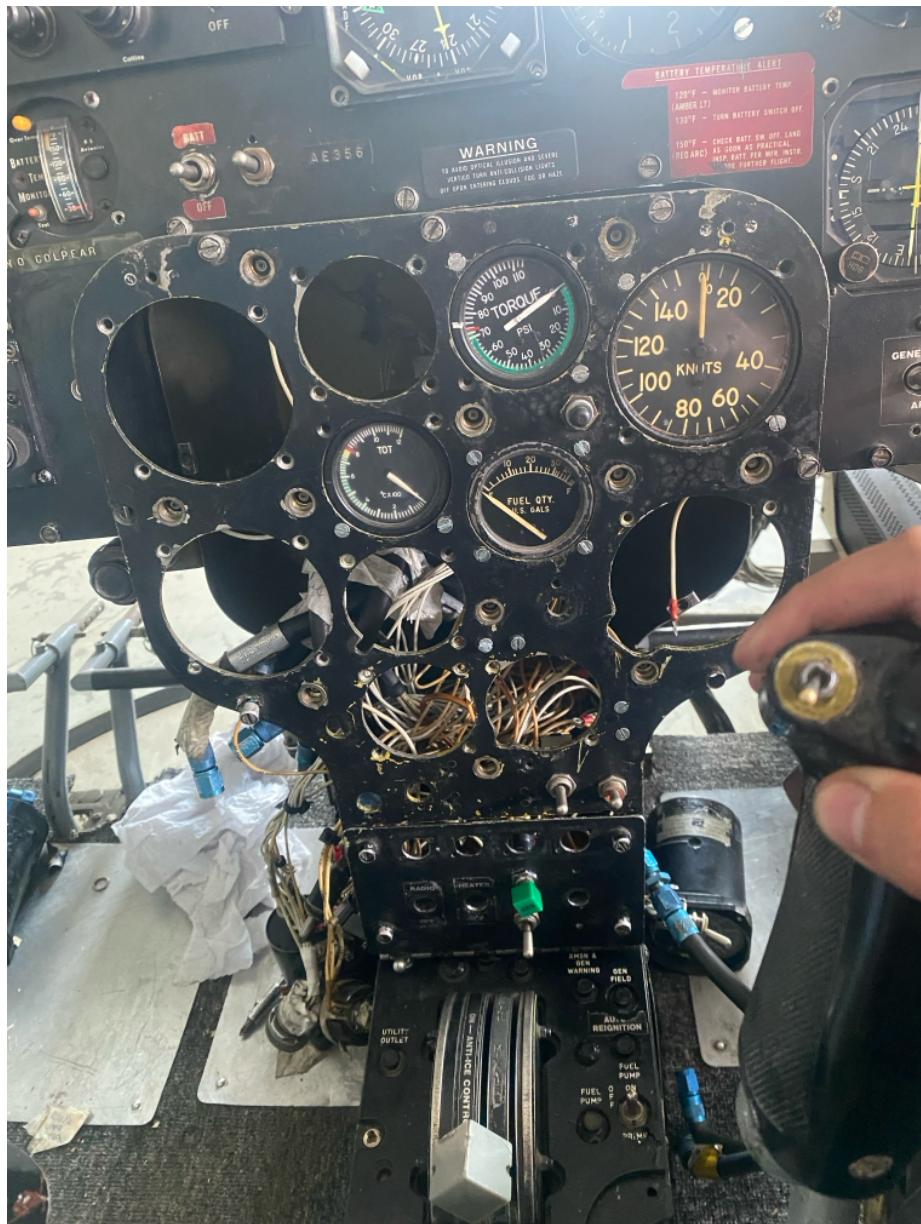
En este dia tuvimos ordenando el cableado, los pulsadores y se coloco la carcasa de los switches.

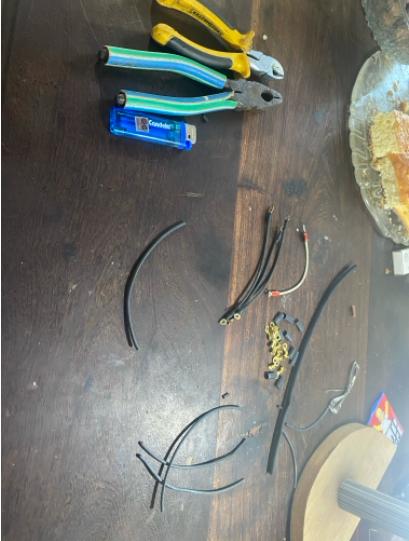
El dia 28/10/24 conectamos el sistema de luces completo con los cables que armamos

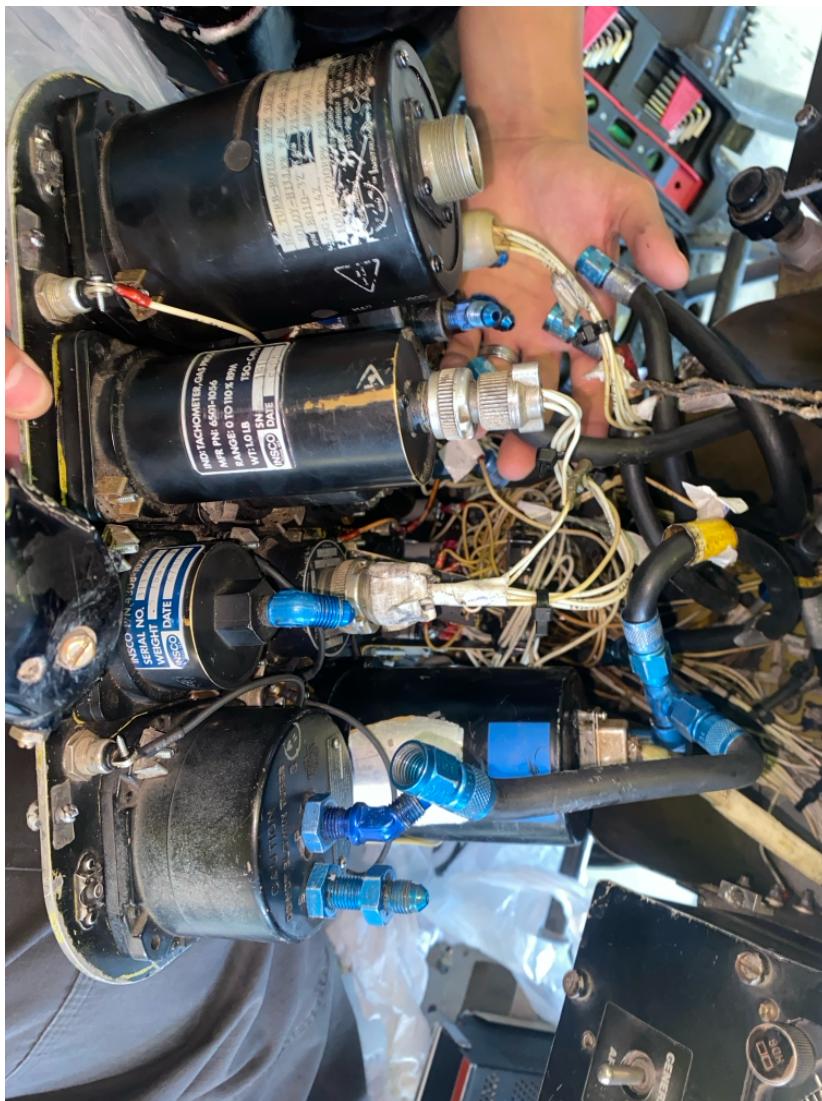
Este dia una vez colocado el sistema de luz comenzamos a volver a armar la cabina y colar los instrumentos con sus respectivas mangas.

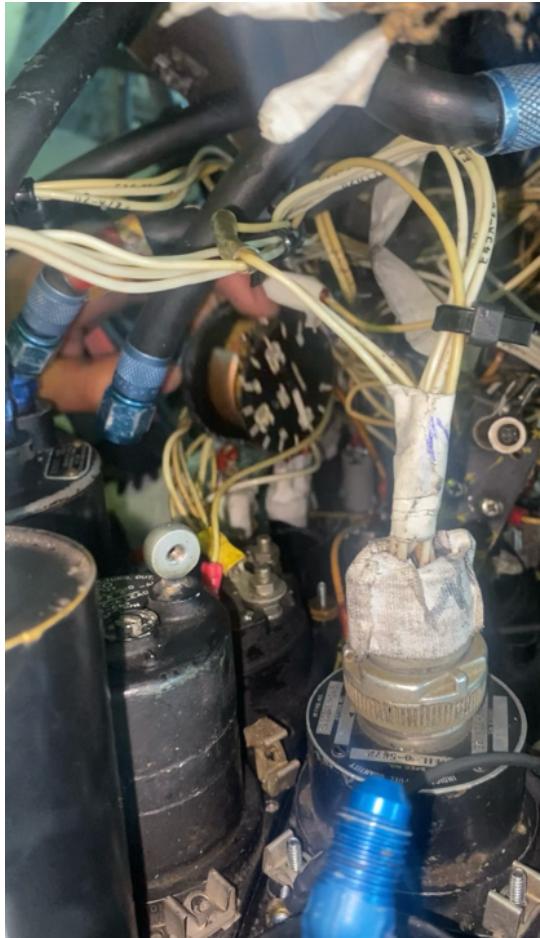
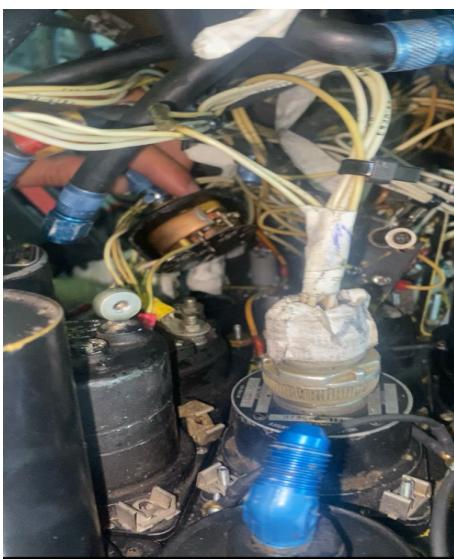
Tuvimos inconvenientes donde se salio la carcasa de un instrumento a la hora de armar y con mi compañero Srour tuvimos que sellarlo antes de volver a colocarlo

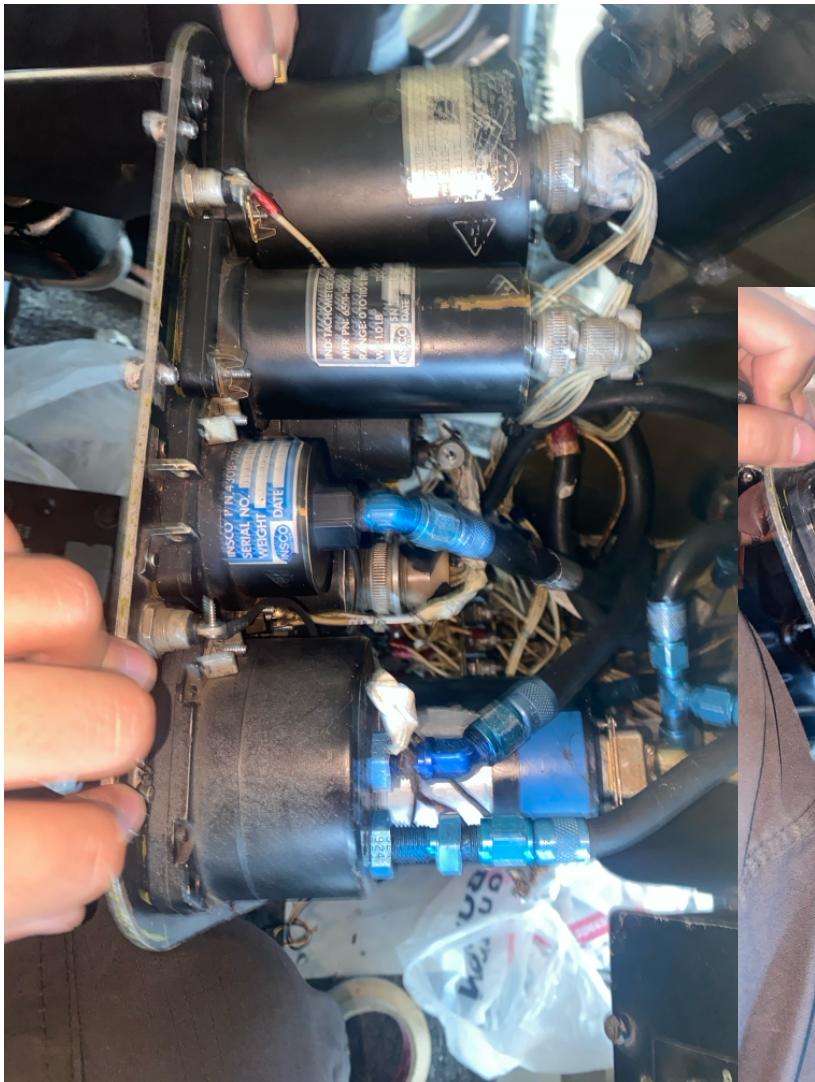
El dia 29/10/24 terminamos de armar por completo la cabina con sus instrumentos colocados, Sus mangueras y todos lo cables con Simon srour

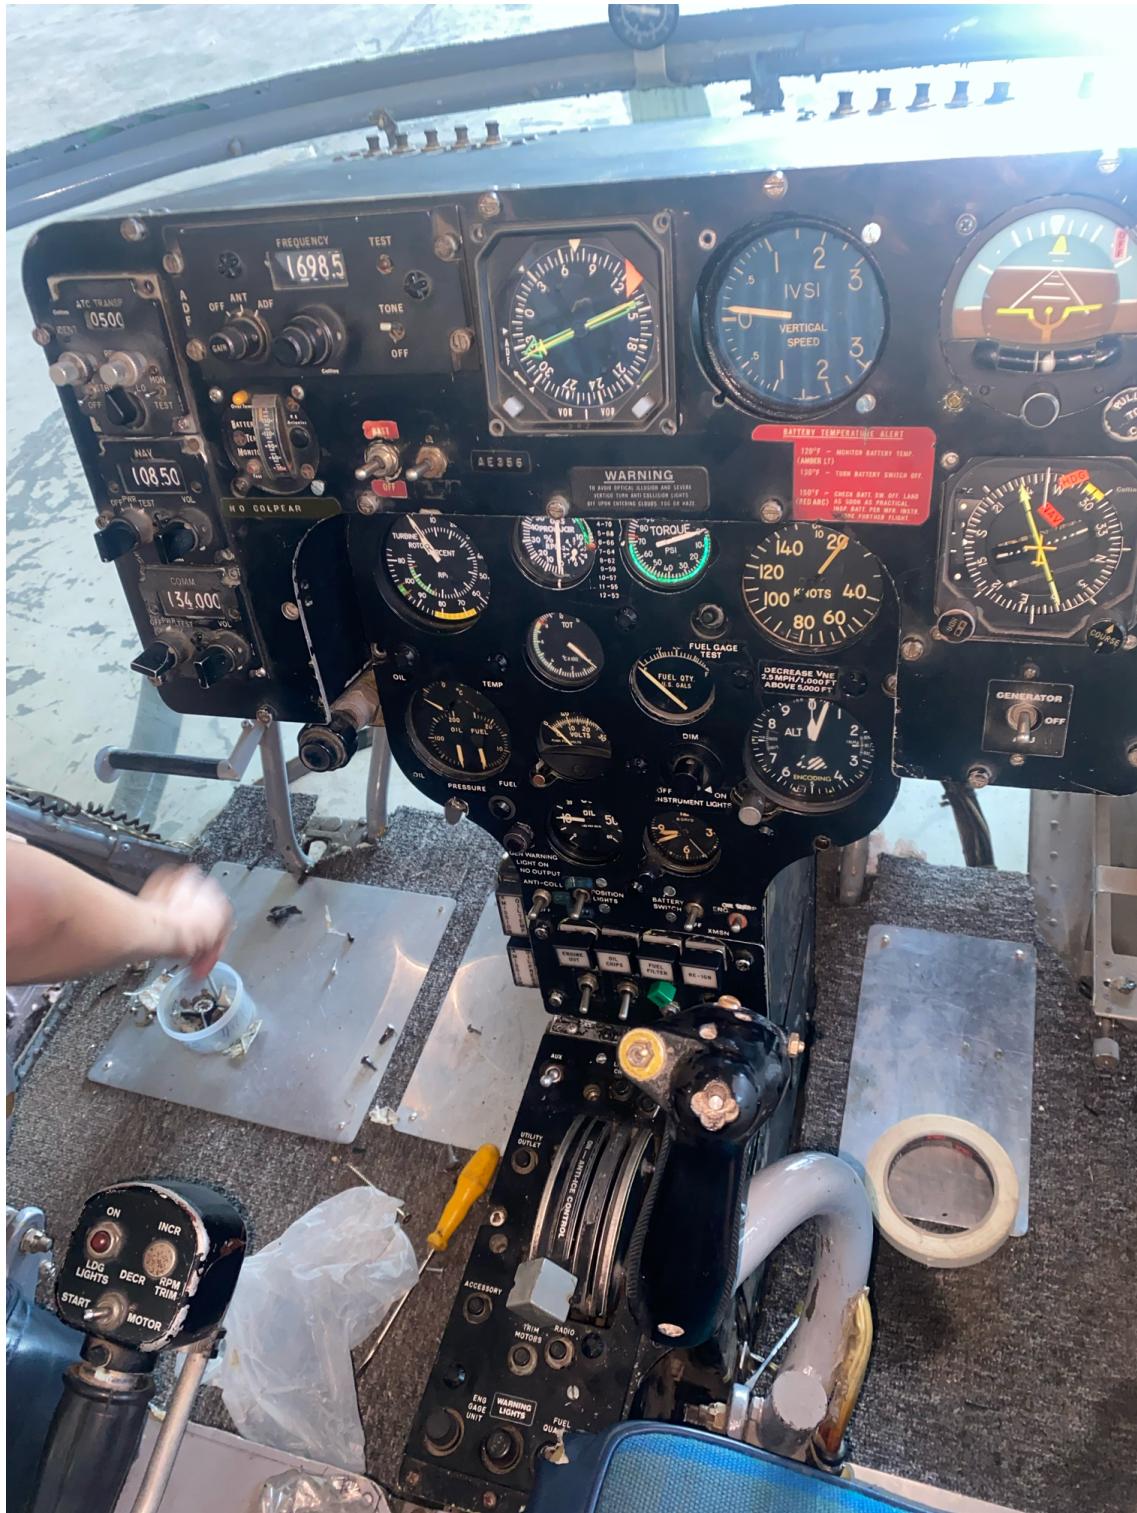
Colocamos todas las carcasa y la dejamos armada lista para la muestra, nos faltaban 2 tornillos que ajustaban la carcasa de abajo pero aun asi quedaba bien ajustada

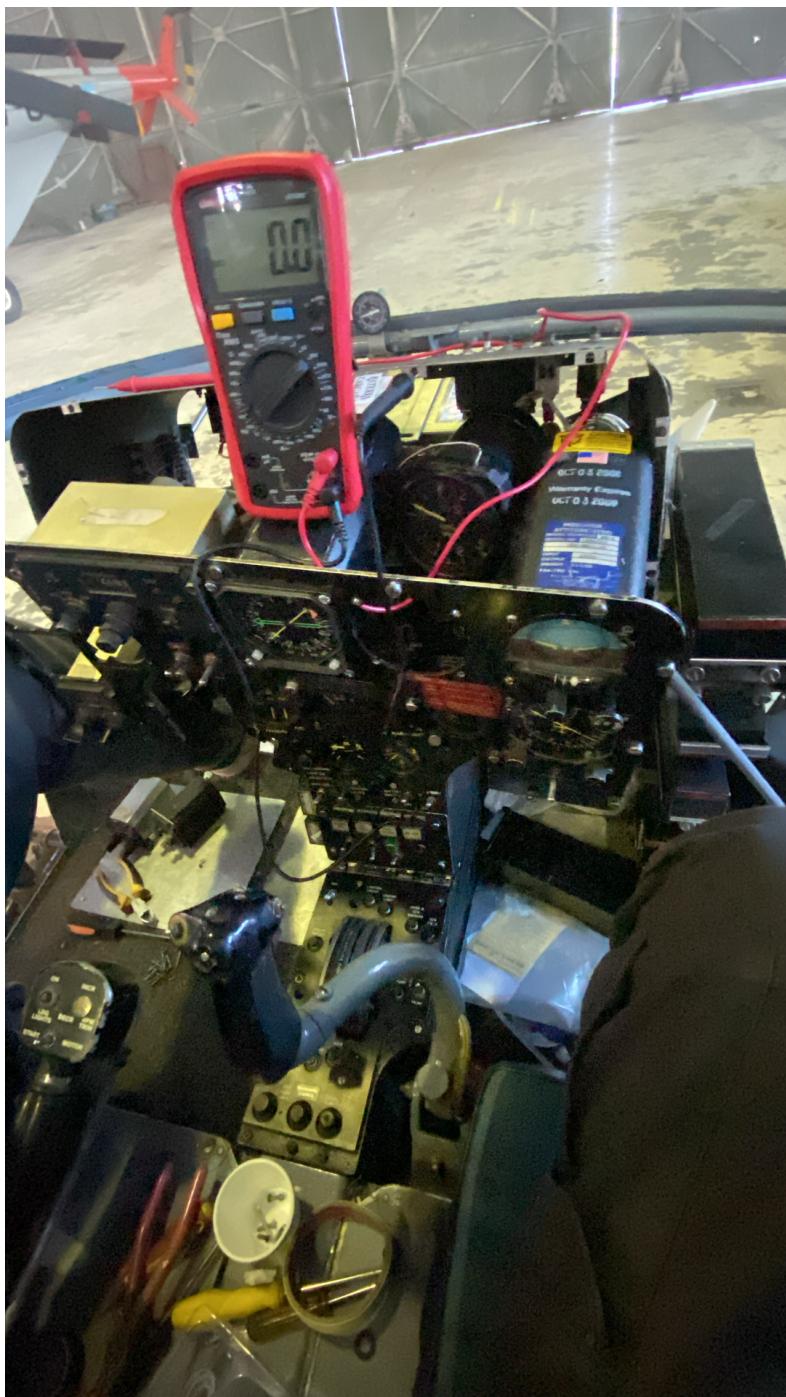
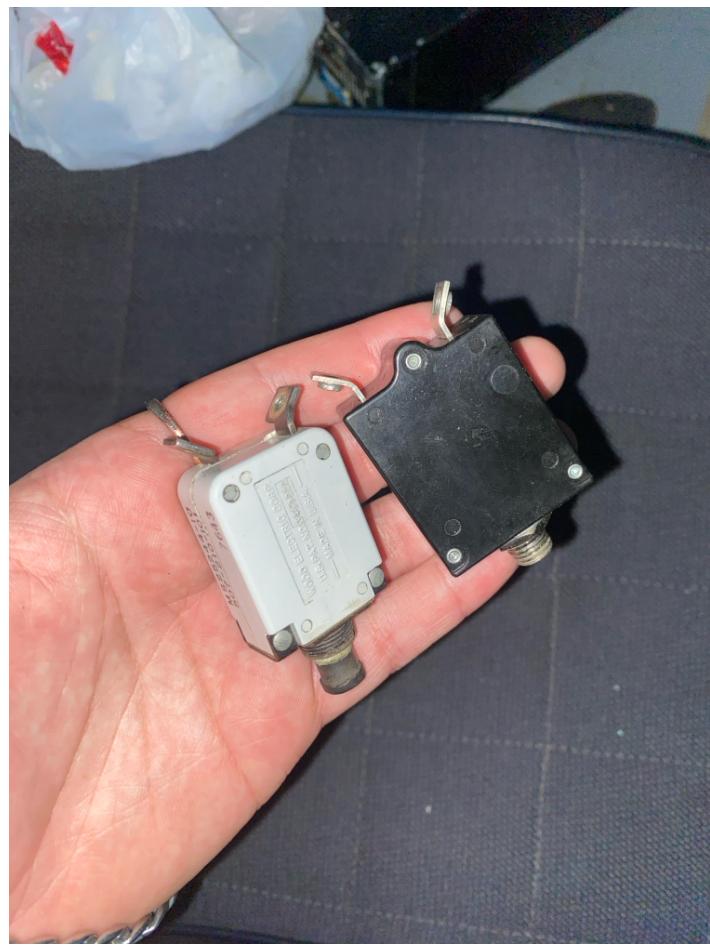
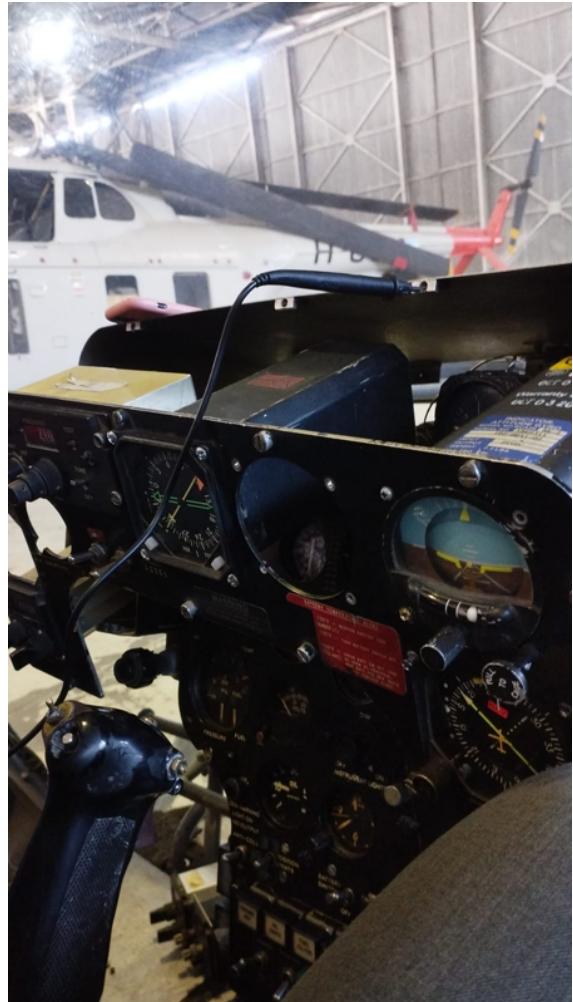
El dia 08/11/24 desarmamos la parte superior del tablero donde sacamos el trasponder y arreglamos un cable roto que estaba conectado al switch de encendido de la bateria, luego empezamos a medir continuidad en los fusibles y nos dimos cuenta que habian dos quemados donde los tuvimos que sacarlos y cambiarlos
