Reporte Orden de trabajo

0003-filandia 1

Cliente: BANCO AGRARIO DE COLOMBIA S.A Técnico Asignado: John Harvy Castrillon Florez Fecha/Hora Solicitud: 2020-05-12 17:52:07

Detalles: se presenta goteo de agua en los baños en la oficina filandia

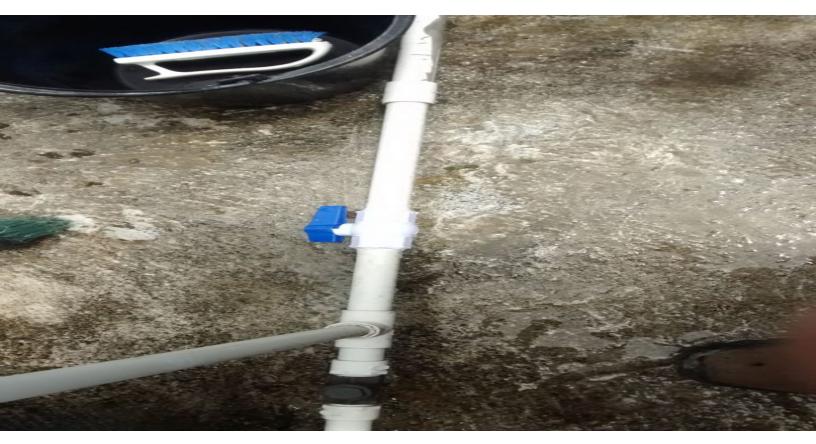
Foto Final Orden: 0003-filandia 1 - BANCO AGRARIO DE COLOMBIA S.A

Placa	Nombre	Actividad		
bdc363-Locativas	Locativas	punto hidráulico para baños,incluye tubería, accesorios y niples, todo lo necesario para su		
		correcto funcionamiento (baño hombres y mujeres).		
bdc363-Locativas	Locativas	Revisión y mantenimiento de la red de aguas lluvias existentes. incluye limpieza de sifones de		
		piso, bajante, acomodación de tubería de bajantes del patio, revisión y recomendaciones de		
		correctivo.		
bdc363-Locativas	Locativas	transporte mantenimiento visita oficina-FILANDIA.
