Resumen de Costos de Orden

0009-BA023415

Cliente: QUALA S.A Técnico Asignado: John Harvy Castrillon Florez Fecha/Hora Solicitud: 2020-06-21 19:37:11

Detalles: reparación y mantenimiento puerta corrediza metálica de acceso a bodega 2

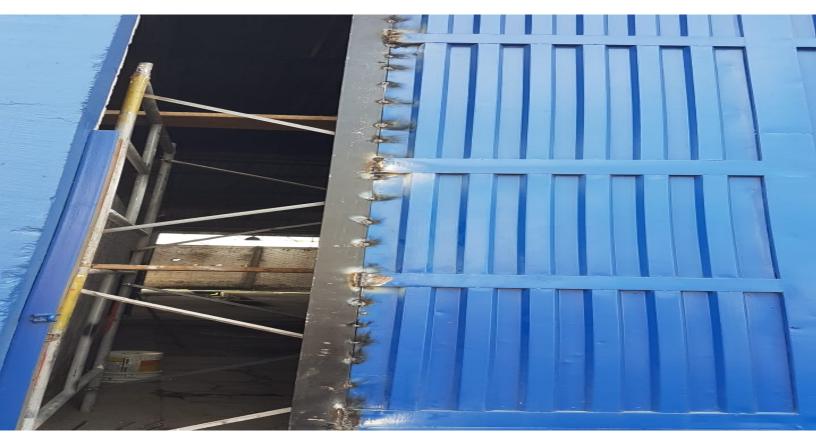
Foto Inicial Orden: 0009-BA023415 - QUALA S.A

se sugiere realizar cambio de dirección de sentido de la nave derecha de la puerta, ya que, la nave deslizante no tiene la capacidad de soportar el peso de otra nave de su tamaño, quizás por fatiga del material. se debe cambiar el perfil de la puerta que se encuentra torcido e instalar el perfil del marco que no se encuentra actualmente.
