**COMUNE DI CAMAIONE**  
**Settore 5° "Lavori Pubblici"**

**RAPPORTO DI ISPEZIONE CONCLUSIVO**

Progetto Esecutivo Strutturale

*Servizio di Verifica Preventiva del Progetto di Fattibilità Tecnica ed Economica e del Progetto Esecutivo dell'intervento di "Ricostruzione dell'edificio Arlecchino".***STAZIONE APPALTANTE****Responsabile Unico del Progetto (RUP):** Ing. Saveria Bartelloni**ITS CONTROLLI TECNICI S.p.A.****Responsabile Tecnico (RT):** Arch. Sergio RaejntrophSignatory of EA and IAF  
Multilateral Agreements

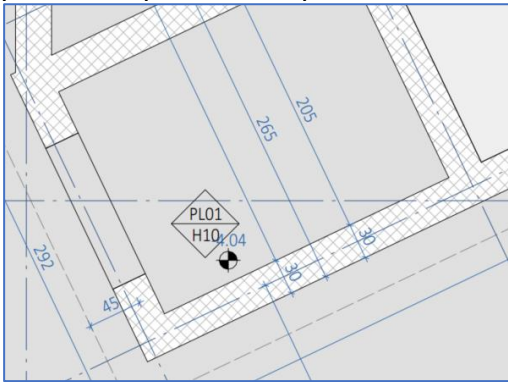
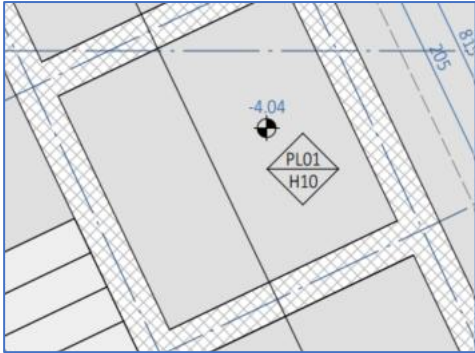
| (*) | <b>RILIEVI ITS CONTROLLI TECNICI</b><br>(*) NC = Non Conformità OSS = Osservazioni | <b>RISPOSTA DEL PROGETTISTA</b><br>(09.07.2025)<br>(05.08.2025) | <b>RISCONTRO ITS CONTROLLI TECNICI</b><br>(31.07.2025)<br>(07.08.2025) |
|---|---|---|---|
| NC40. | Si chiede di chiarire le immagini seguenti che mostrano la presenza di porzioni di platea con spessore 10 cm.<br><br> | Il Tag riporta erroneamente lo spessore del magrone. Sarà corretto il tag riportando la corretta dicitura dello spessore della platea | <b>Non conformità risolta.</b> |
